FAA publica DA relativamente ao cabeamento de leme e fiação EPS (suprimento de energia de emergência) de determinados aparelhos Piper PA-34-220T (Seneca V), em 02.12.20

DA/AD nº 2020-24-09:

DA/AD nº 2020-24-09, efetividade em 05/01/2021

O Boletim de Serviço da Piper (SB) nº 1.337 (Piper SB nº 1337), de 15/02/2019, tem título de “*Emergency Power Supply Modification*” (ou, Modificação de Alimentação Elétrica de Emergência). Aplica-se aos aparelhos Piper PA-34-220T com registro de produção sn 3449459 e 3449467 até 3449508 (replicado pela DA da FAA), com caráter considerado pela Piper de mandatório. O prazo para cumprimento do SB é o da próxima inspeção regular periódica, mas não excedendo 100 horas de serviço.

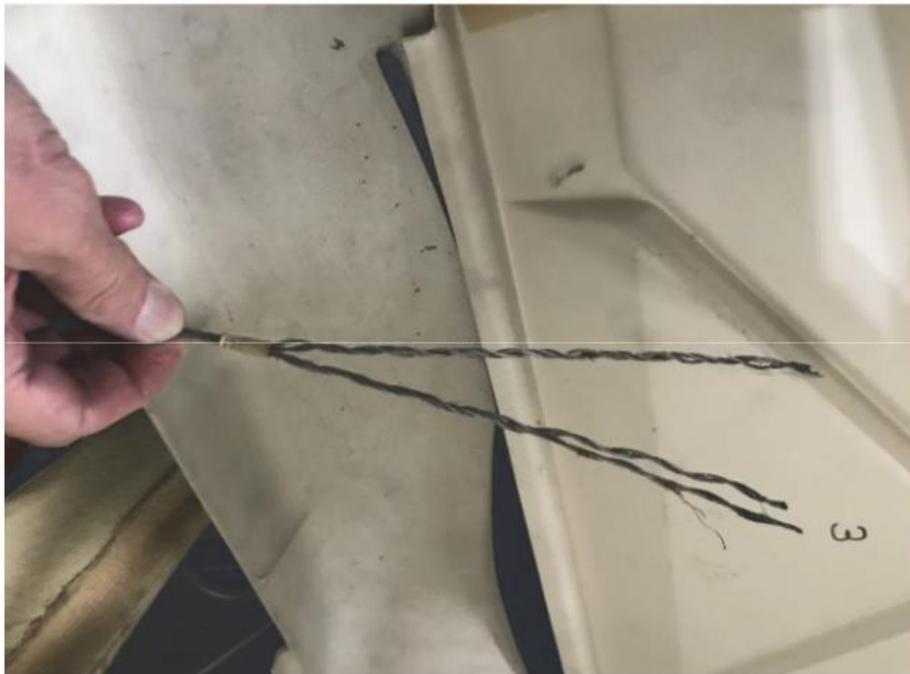
Figure 1

A inspeção da aeronave revelou que o cabo do leme correto atritou-se com a fiação da bateria de reserva e entrou em curto com solo (aterrou). O calor gerado pelo curto elétrico derreteu o cabo do leme trançado de aço. As Figuras 1 e 2 mostram os danos ao cabo de controle do leme e à fiação da bateria de reserva. [EL]

Damage to the rudder control cable

(1) inspeção dos cabos de controle de vôo do leme e a fiação EPS quanto a atrito e dano seguindo a etapa 3 das Instruções no Boletim de Serviço da Piper (SB) nº 1.337 (Piper SB nº 1337), datado de 15/02/2019. Se houver qualquer sinal de atrito ou dano, antes do próximo vôo, deverão ser substituídos cabos de controle de vôo do leme e a fiação EPS.

(2) reposicionamento de “chicote” elétrico da fiação EPS seguindo as etapas 4 a 12 das Instruções no SB nº 1337.

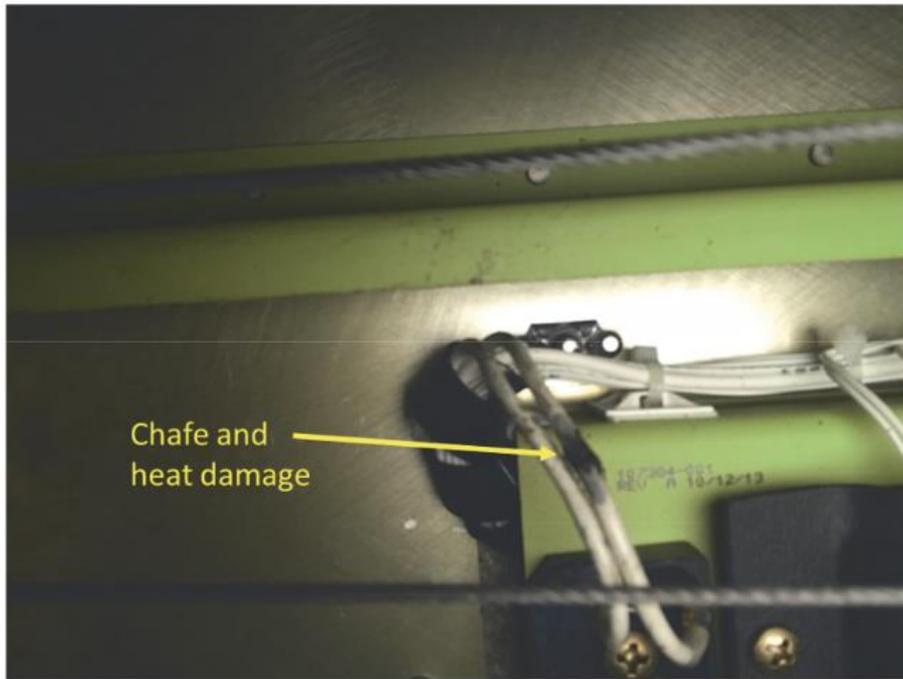
Figure 2

Chafe on the standby battery wiring
