FAA publica DA para a linha do bimotor Aerostar PA-60 relativamente à oxidação/corrosão de tubos de balanceamento/equilíbrio de profundor e aileron, em 09.10.20

AD/DA nº 2020-24-10 – com objeto de “Controles de vôo” (*Flight Controls*)

O Boletim de Serviço SB nº 600-138, da Aerostar Aircraft Corporation, datado de 30/08/2018, tem o objeto de “*Elevator and Aileron Balance Tube Corrosion*” (Corrosão de Tubo de balanceamento/equilíbrio de profundor e aileron), em aparelhos de todos os registros de produção (sn) dos modelos Aerostar P601P, P602P e P700P.

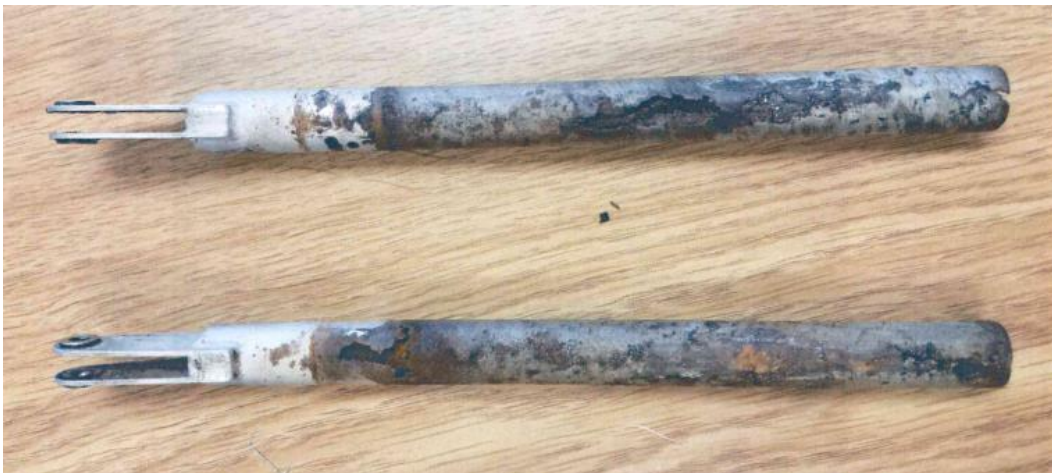
O propósito do Boletim de Serviço é para os reportes recebidos de casos de corrosão em tubos de balanceamento/equilíbrio de profundor e aileron (como ilustrado abaixo) e a troca destes por novos tubos com PN 26003-003 Rev. “M” ou posterior.

Não sendo os tubos (originais) substituídos, a corrosão poderá levar ao emperramento (travamento) dos tubos de balanceamento/equilíbrio que pode afetar o controle do profundor e/ou aileron. A Aerostar Aircraft Corp. considera o Boletim de Serviço de cumprimento mandatório, a partir do recebimento do documento da fabricante.

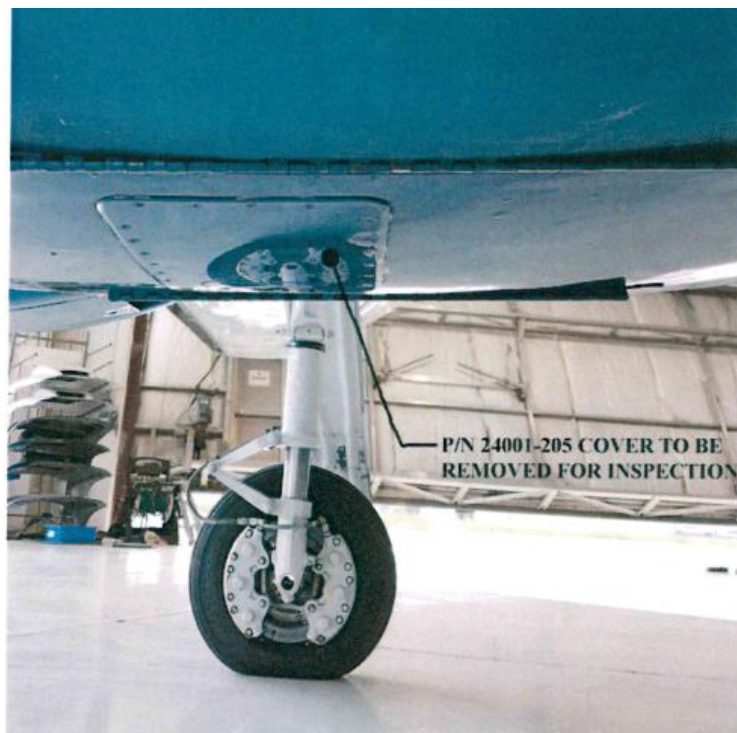
- (i.1) remover tampa de acesso (PN 24001-205), localizada no fundo da fuselagem entre as ‘pernas’ do trem de pouso principal, conforme figura:

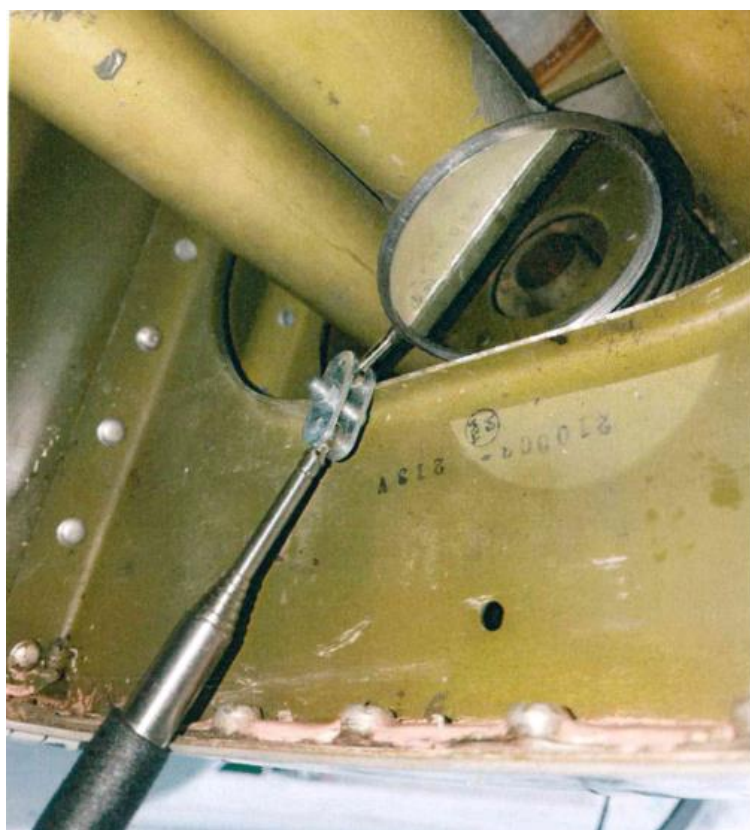
- (i.2) ajustar controles de tal forma que os tubos se fiquem na sua posição mais recuada (para trás).
- (i.3) voltado (olhando) para a frente sobre o quadro (PN 210003-213), com luz de lanterna e um espelho apontado para baixo (ou com um boroscópio), localizar as extremidades abertas dos (02) tubos de balanceamento/equilíbrio instalados (PN 26003-003), conforme figura:

- (i.4) caso (a) qualquer sinal de oxidação ou corrosão na parede de tubo (interna ou externamente) seja observado, o tubo deverá ser trocado antes do próximo voo, de acordo com instruções

da Parte II, ou, (b) não seja observado qualquer sinal de oxidação ou corrosão na parede de tubo (interna ou externamente), o tubo deverá ser trocado na próxima inspeção do tipo 100H ou na próxima Inspeção de Anual de Manutenção, o que ocorrer primeiro, de acordo com instruções da Parte II (no texto, a seguir, em procedimentos de troca de tubo – itens ii.1 até ii.13) .

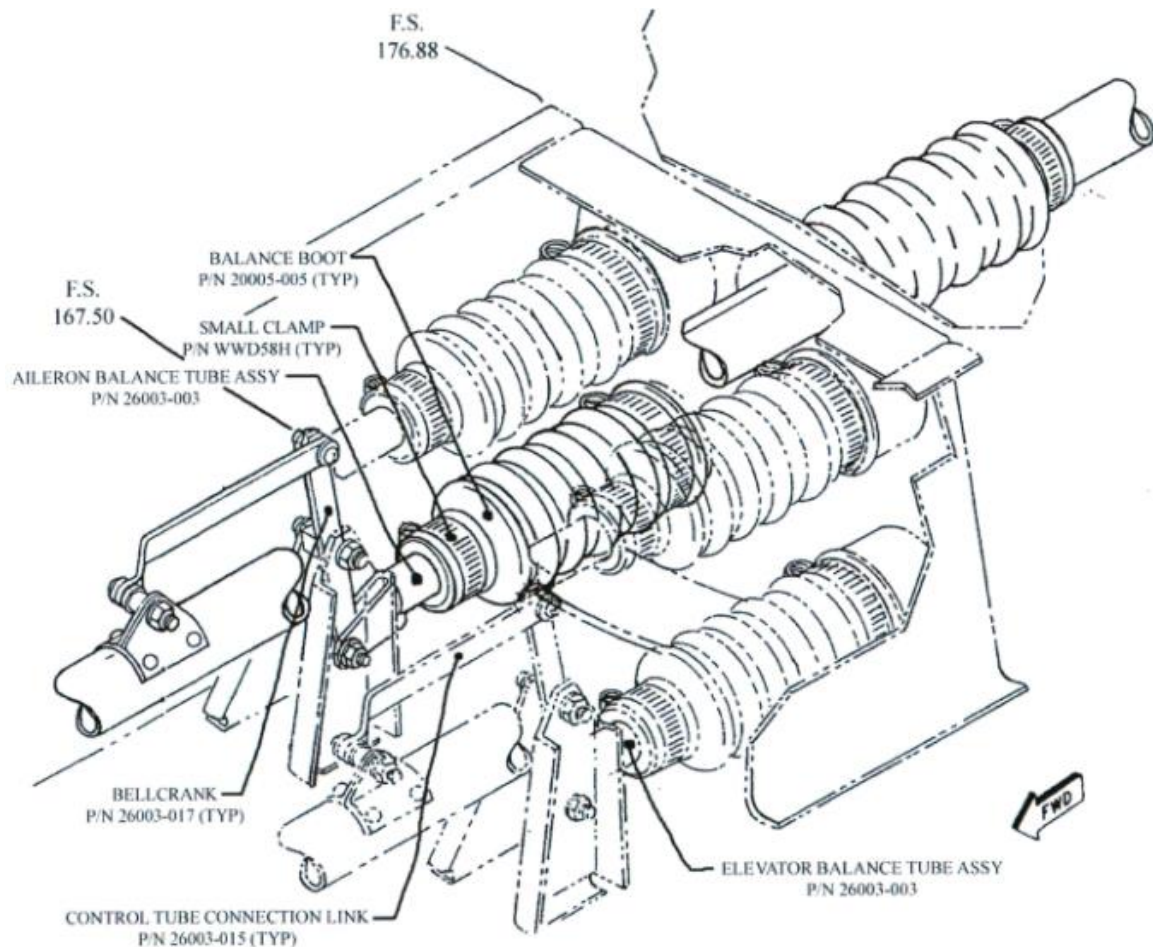
(ii.3) remover tubo de balanceamento/equilíbrio do profundor (inferior direito, olhando para traseira), conforme figura abaixo.

(ii.4) remover tubo de balanceamento/equilíbrio do aileron (inferior esquerdo, olhando para traseira), conforme figura abaixo.

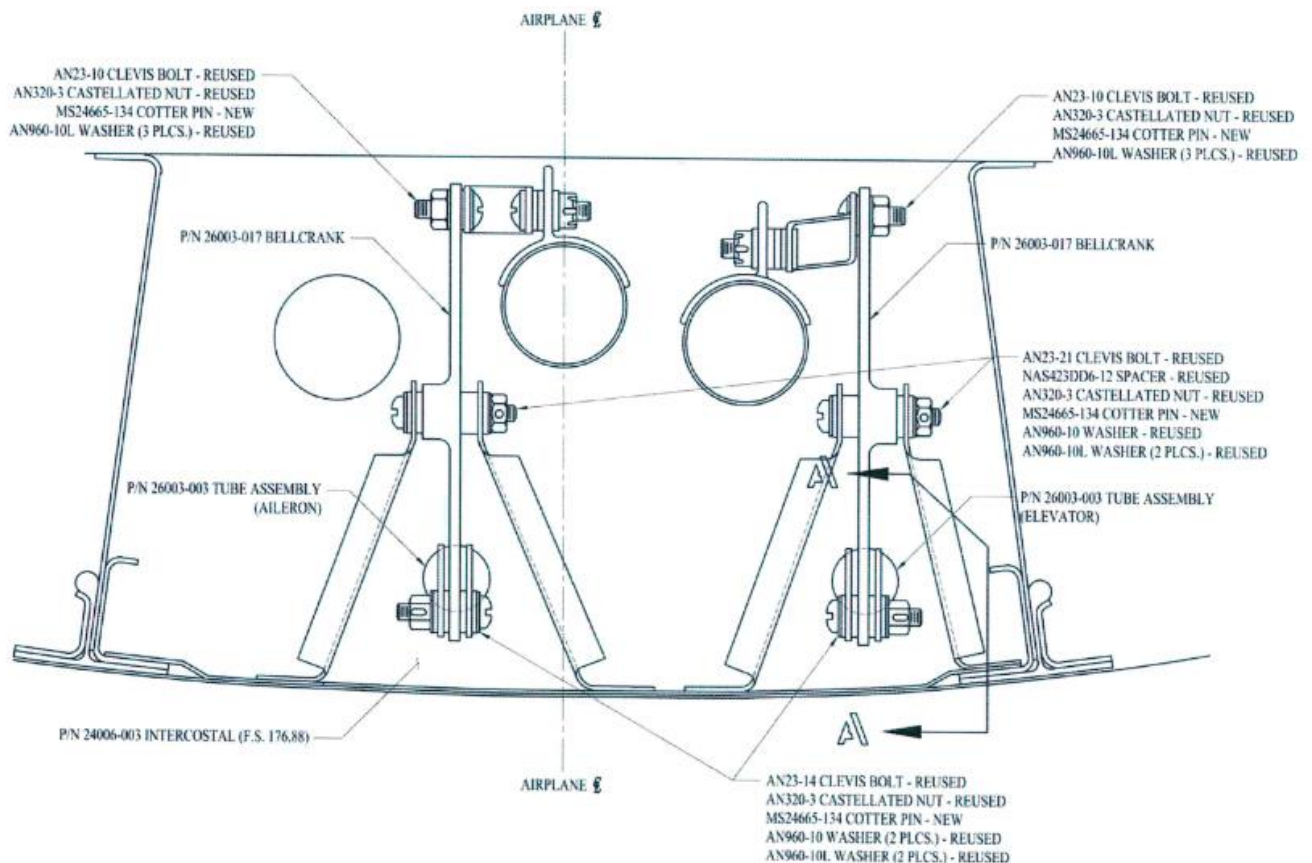
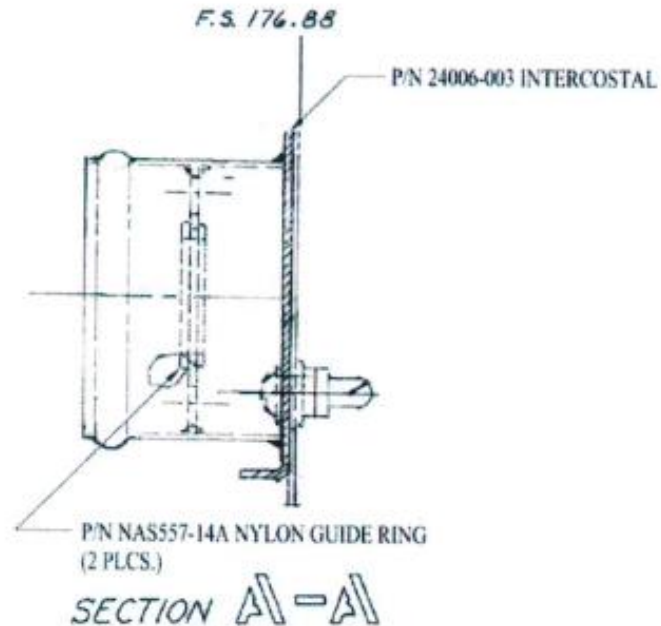
- (ii.7) em caso do comprimento estiver dentro da especificação (com a tolerância admitida), sendo conforme, ou após o recebimento da fabricante de tubos alternativos (ii.6), previamente à instalação dos novos tubos, assegurar que anéis-guia de nylon ainda estejam posicionados nos orifícios da montagem intercostal (PN 24006-003) por inspeção com método utilizado conforme Parte I (ver corte A-A da figura abaixo, de diagrama de instalação).

(ii.8) instalar tubo de balanceamento/equilíbrio do profundor (inferior direito, olhando para traseira), conforme figura acima (de diagrama de instalação), com as seguintes cinco etapas:

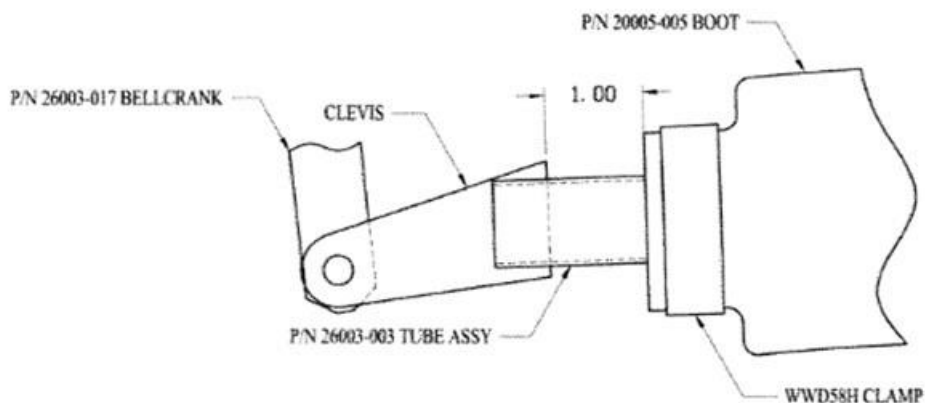
- fazer a conexão da haste-alavanca ao novo tubo (PN 26003-003 rev. "M" ou posterior, ou revisão "especial/sob medida especial/modificado", PN 26003-003/9XX rev. "M" ou posterior) usando peças removidas (e guardadas para reaproveitamento, cf. descrito item obs. relativamente ii.3 e ii.4) e junto (1) novo contrapino (de reposição), PN MS24665-134.
- marcar o novo tubo a uma polegada (2,54 cm) atrás da extremidade (final) do conector-olhal para indicar onde a ponta frontal da *boot*'camisa''luva'/cápsula de borracha (PN 20005-045) deve ser posicionada, conforme imagem abaixo.
