**FAA publica DA para linha de monomotores Cessna (C172/182/206/210) por trincas na área inferior de batente da antepara na fuselagem (cabine dianteira) para fixação de montante (escora) da asa, em 09.10.20**

A FAA publicou nova Diretiva de Aeronavegabilidade (DA/AD), a AD nº 2020-18-01, no âmbito de fuselagem, para linha de monomotores Cessna (C172/182/206/210), da Textron Aviation, em referência à área inferior de batente da antepara/quadro (*Doorpost Bulkhead*) dianteira da cabine, para o suporte da fixação da escora da asa (*Wing Strut*), motivada por casos reportados de problemas de trincas e visando tratar de uma condição não-segura de produto, que, caso não tratada, pode resultar na falha de asa durante vôo, podendo levar por sua vez à perda de controle da aeronave. A DA tem efetividade em 12/11/2020.

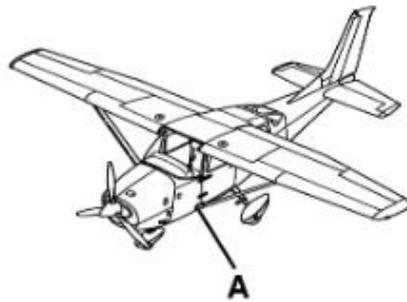
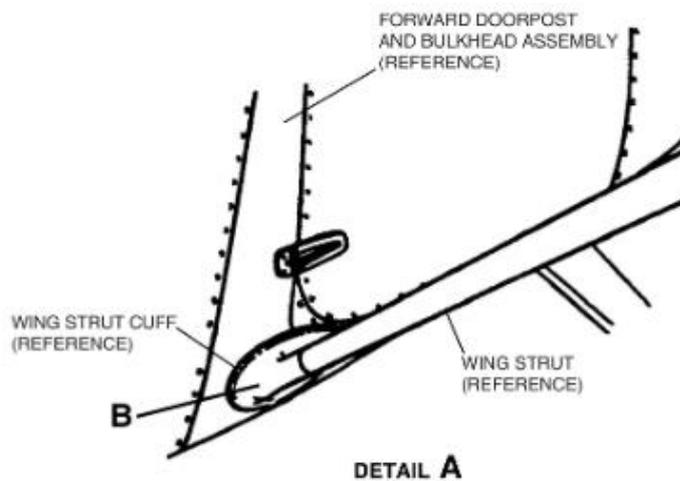
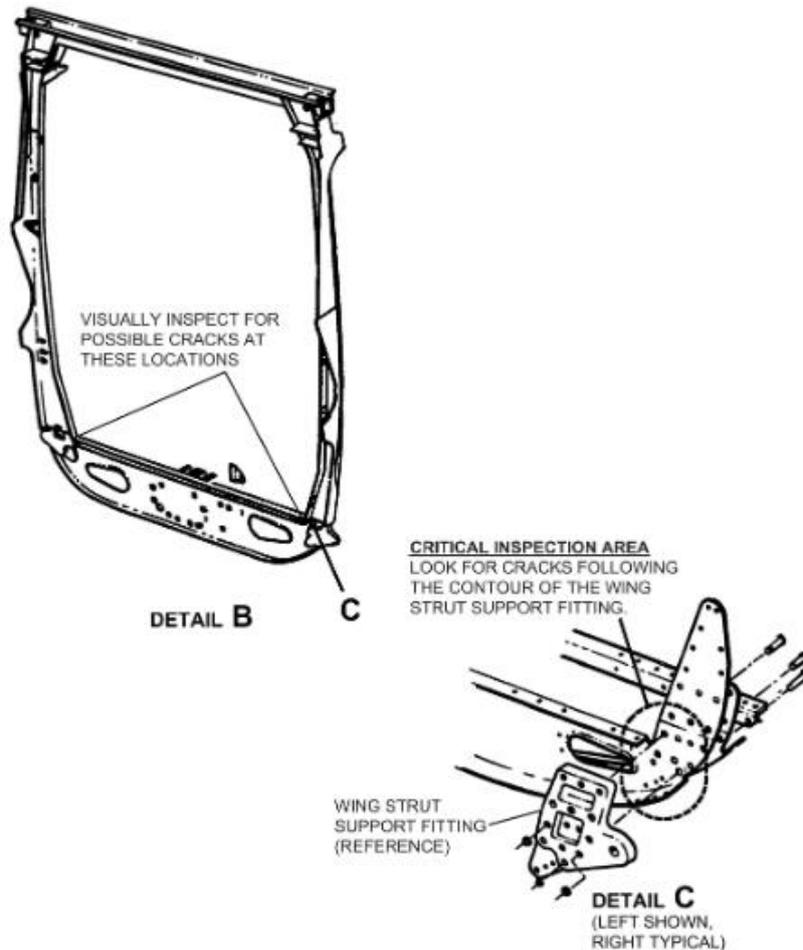
U206/TU206 SHOWN  
(207/T207 TYPICAL)

Basicamente, a DA requer inspeção inicial e repetida (periódica) da área inferior de batente de antepara/quadro dianteira, no suporte de fixação da escora de asa, para existência de trincas e o reparo de quaisquer trincas constatadas no ponto de fixação da escora de apoio da asa (na ligação com a fuselagem/seção dianteira da cabine).

[i] nos casos [A.1] ou [B.1], antes do próximo vôo deverá ser instalado kit de serviço de acordo com a etapa 1.D. das Instruções de Cumprimento SEB95-19, ou a etapa 1.C. das Instruções de Cumprimento SEB93-5R2, conforme aplicável ao seu modelo de avião, e,

[ii] nos casos [A.2] ou [B.2], antes do próximo vôo deverá ser executado reparo da região danificada (com trinca) com procedimento aprovado pela gerência de certificação de aeronaves da FAA (ACO - *Aircraft Certification Offices/FAA*) da regional em Wichita, com a aprovação do reparo devendo referir-se especificamente a esta DA.
