## **FAA publica DA para as linhas de monomotores Piper PA-28 e PA-32 para inspeção de longarina principal de asa contra corrosão em área localizada de difícil acesso junto da “raiz”, em 25.10.20**

AD (*Airworthiness Directive*) nº 2020-24-05, com objeto “Longarina de asa”, com data de efetividade em 28/12/2020:

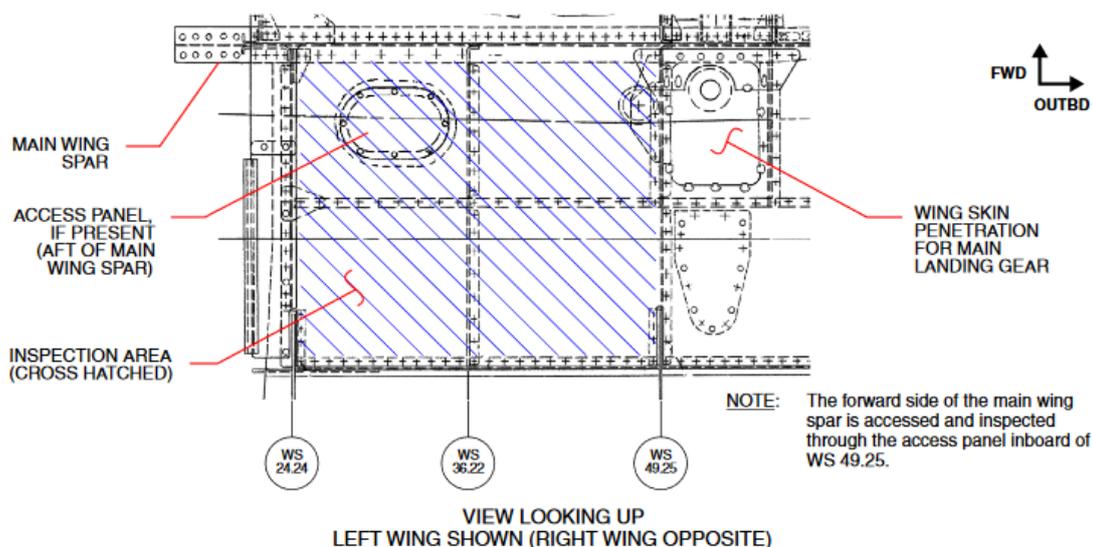
**Figure 1**  
Access Panel Location

[1.1] quanto à janela de inspeção: o painel de acesso de inspeção deverá estar/ser instalado em área por trás da longarina principal e internamente ao trem de pouso principal. Este painel de acesso, havendo ou sendo instalado, terá formato oval, com cerca de 8,00 polegadas (30,32 cm) de comprimento e 5,50 polegadas (13,97 cm) de largura (conforme figura 1, do Piper SB 1304A).

Caso ainda não havendo o painel de acesso na área (conforme figura 1, do Piper SB 1304A), deverá ser instalado o Kit de janela de acesso de inspeção, PN 765-106V, da Piper. Cada kit fornece peças para instalação de um painel de acesso na superfície inferior das duas asas (esquerda e direita), em um ponto que fornece acesso visual direto à área de inspeção da longarina principal.

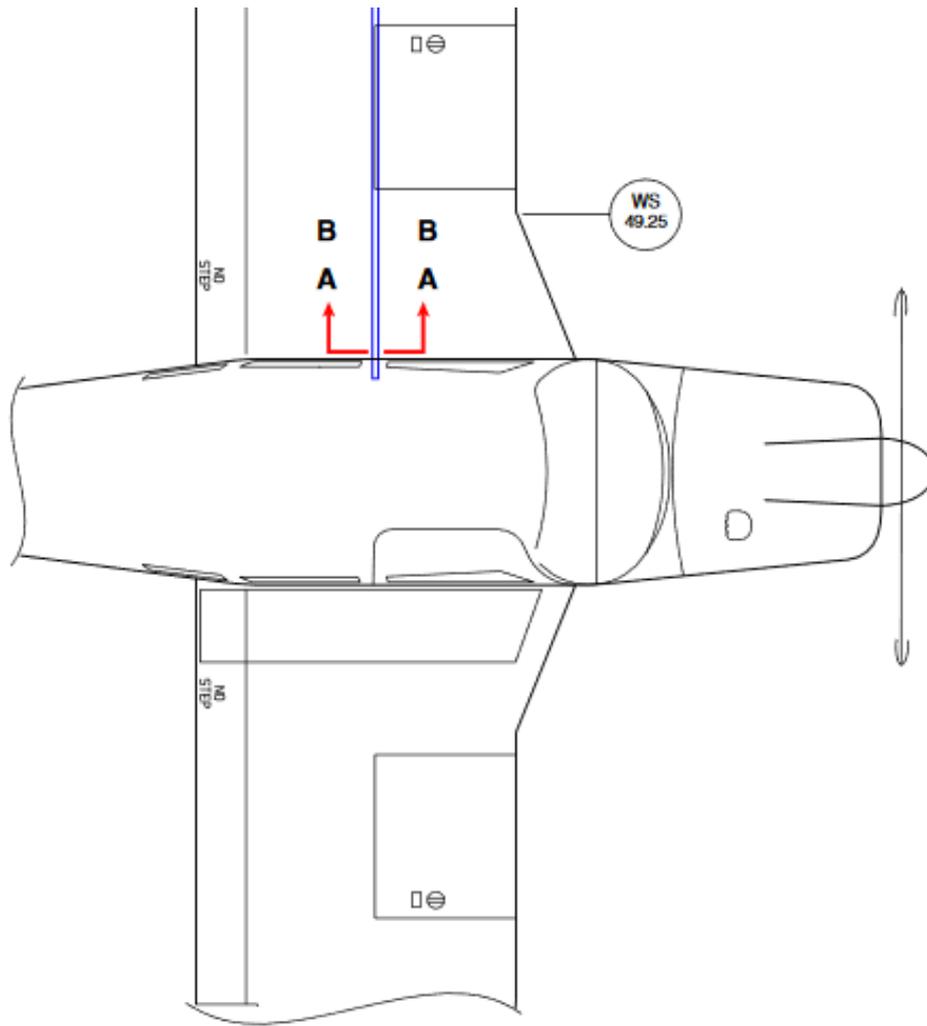
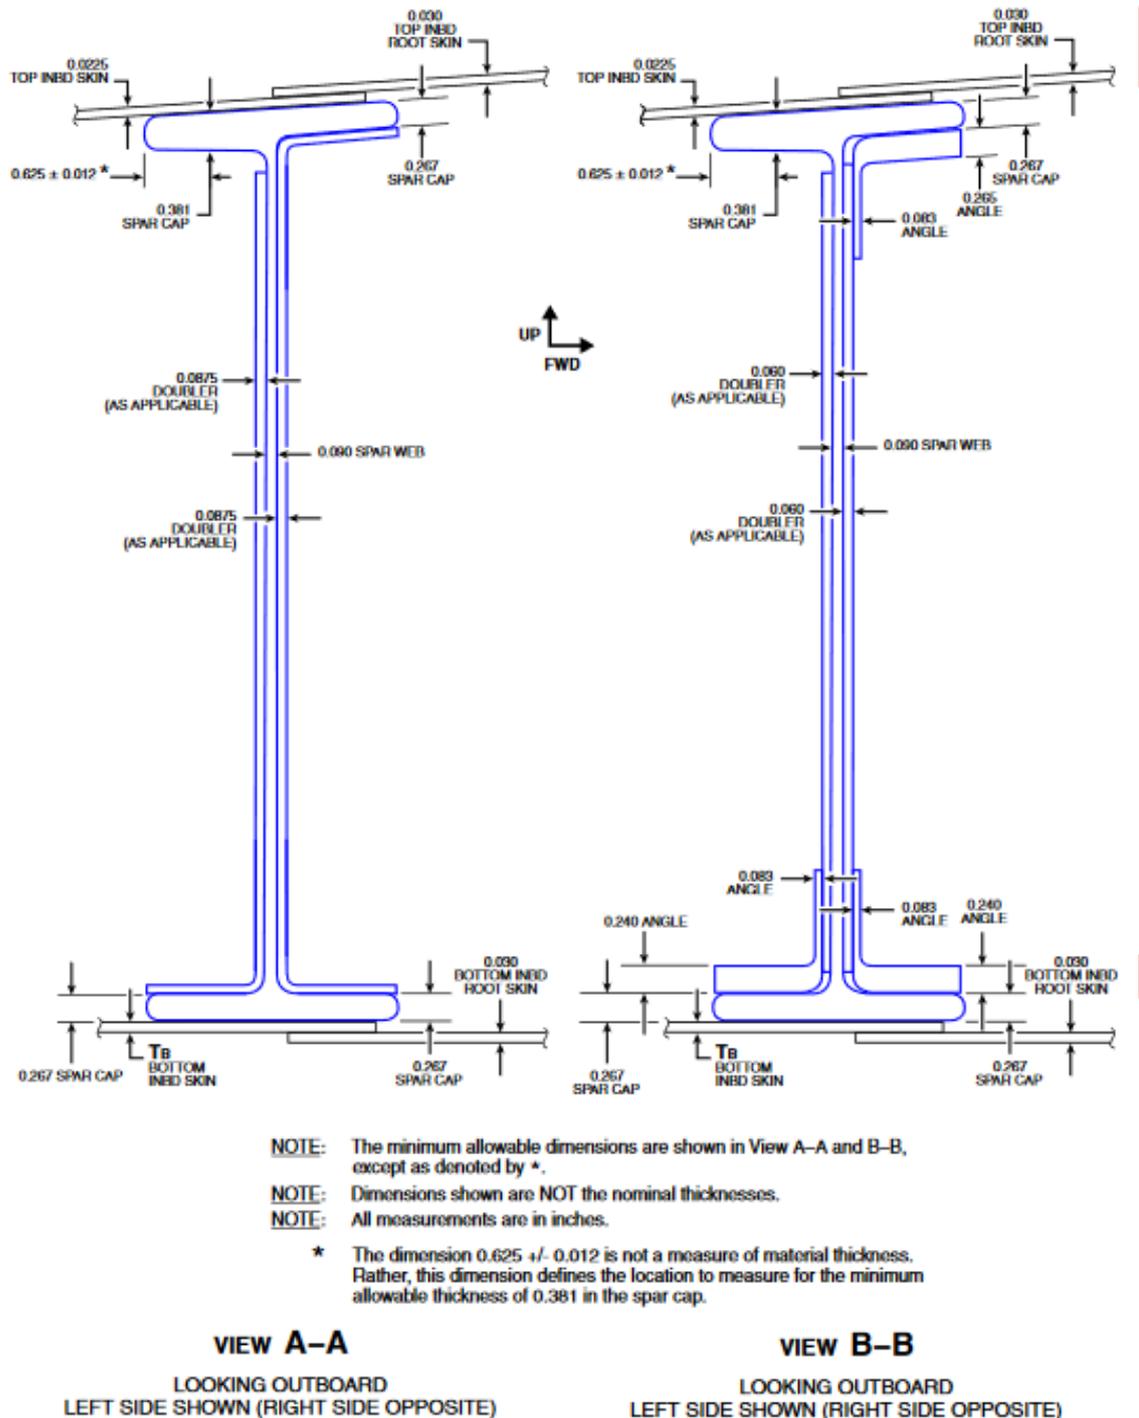
**Figure 2, Sheet 1 of 2**  
**Wing Spar Configurations**

Piper SB 1304A o serviço de medição da espessura das chapas de revestimento na face inferior da asa, conforme figuras 2 – fig. 1/2 e 2/2, sendo [a] a chapa inferior à mesa inferior do perfil “I” da longarina/intercalada entre a mesa inferior do perfil “I” e a chapa inferior da “raiz” (*top inboard skin*), e [b] a chapa inferior da “raiz” (*bottom inboard root skin*). A espessura mínima destas chapas requerida (inches/polegadas) – 0,0175”/4,45 mm ou 0,0225” (5,72 mm) - está especificada na tabela 2, reproduzida abaixo:

[1.5] como ação “RC” – após remoção de processos de corrosão (superficial), deverão ser verificadas as espessuras remanescentes de todas as partes/peças afetadas (perfil e chapas), quanto à espessura mínima requerida, conforme medidas indicadas na figura 2/2 e na tabela 2 (para as chapas). Em pontos onde medição direta não for possível, as medições de espessura deverão ser realizadas usando um método de inspeção não-destrutivo, como ultrassom, corrente parasita ou equivalente, desde que tal método atinja uma precisão de medição de pelo menos +/- 0,005 polegadas.

Se uma corrosão for detectada e a remoção desta nas áreas afetadas resultar uma espessura da peça em qualquer local inferior aos valores mínimos indicados no Boletim de Serviço (medidas indicadas na figura 2/2 e na tabela 2, para as chapas), uma avaliação adicional e/ou reparo estrutural serão necessários, para tanto o cumprimento do Boletim de Serviço passará para a Parte II, de “*Structural Repair*” (reparo estrutural).
