FAA publica DA para linha do monomotor *American AA Traveler* requerendo inspeção de estabilizadores horizontais, por risco de corrosão em linha de colagem de chapa, após acidente com um aparelho AA-5 em janeiro, em 14.07.21

Trata-se da AD/DA nº 2021-14-12, com data de efetividade em 27/07/2021.

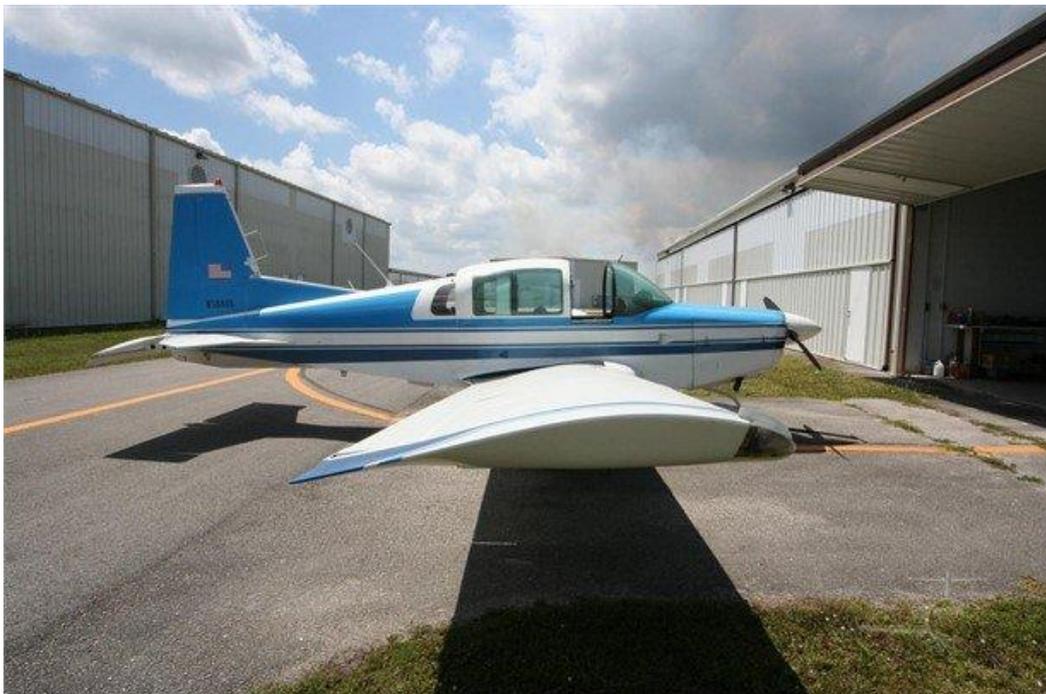
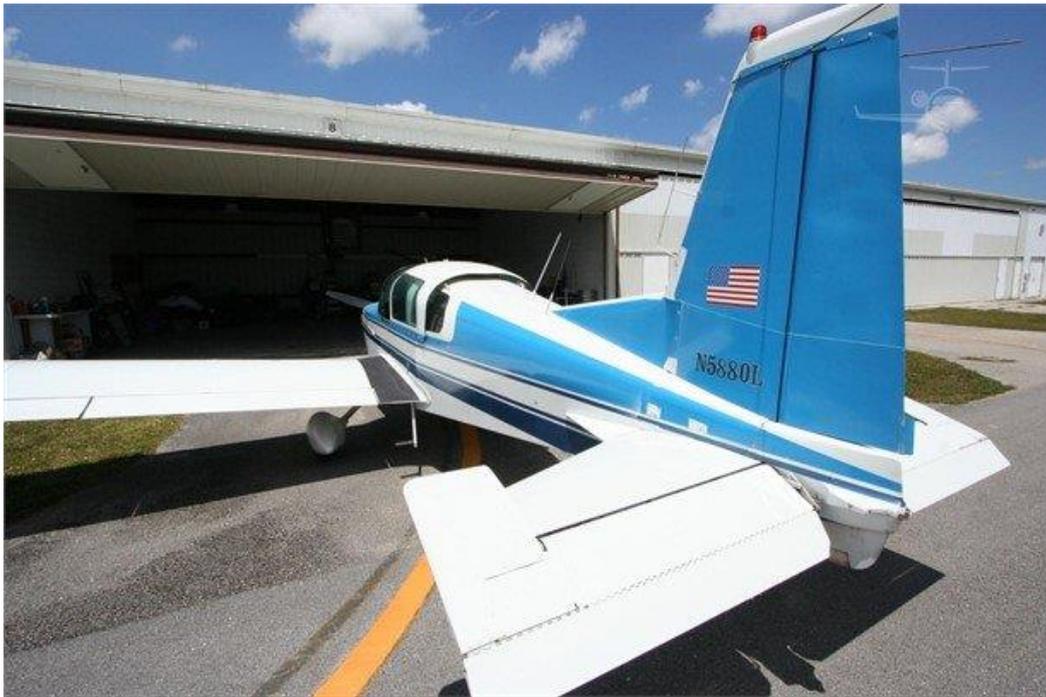
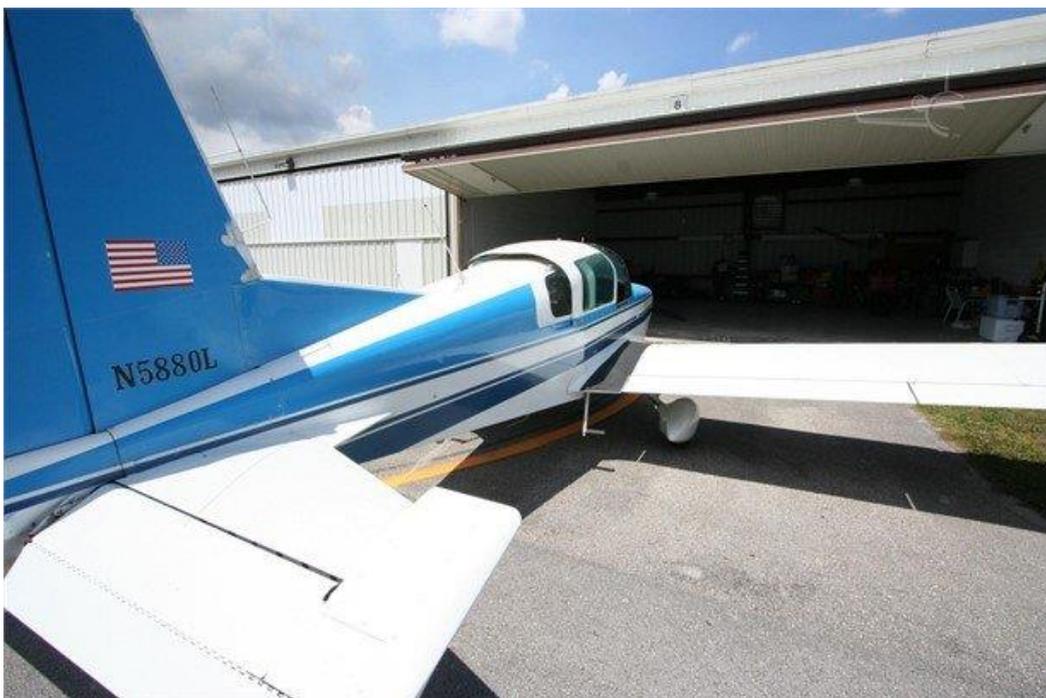
No dia 19 de janeiro, por volta de 10:54, o monomotor *American AA-5 Traveler* de prefixo N5880L (registro de produção sn AA5-0080, ano de fabricação 1972), do transporte privado, com dois ocupantes, teve danos substanciais no conjunto estabilizador horizontal/profundor motivando pouso forçado no Aeroporto Executivo de Leesburg (KJYO), no Estado norte-americano da Virginia, no Condado de Loudoun, de onde o avião havia decolado. Os dois ocupantes não tiveram ferimentos.

Exame pós-acidente do avião revelou que o profundor esquerdo estava parcialmente separado, com a parte de extremidade bem abaixo da posição do estabilizador horizontal. O avião foi retido para inspeções enquanto do tempo para um exame mais aprofundado do sistema de controle de vôo primário e secundário do conjunto profundor/estabilizador horizontal.
