## **Após EASA, FAA publica DA relativa a parafusos de fixação do estabilizador horizontal do monomotor turboélice Pilatus PC-12, em 03.11.20**

A nova Diretiva é a AD nº 2020-21-23, com data de efetividade em 07/12/2020.

DA nº 2019-0129 – “ATA 55 – Stabilizers – Horizontal Stabilizer Rear Attachment Bolts – Inspection/Replacement” – (ATA 55 – Estabilizadores – parafusos de fixação traseira Estabilizador Horizontal – Inspeção/Substituição, sendo ATA - Air Transport Association of America)

O Boletim de Serviço (SB - *Service Bulletin*) nº 55-004, de 29/03/2019, de “*Stabilizers – Horizontal Stabilizer – check of the rear attachments bolts*”/Estabilizadores – Estabilizador horizontal – verificação de parafusos de fixação traseira], tem referência nº 39, com *ATA Chapter 55*.

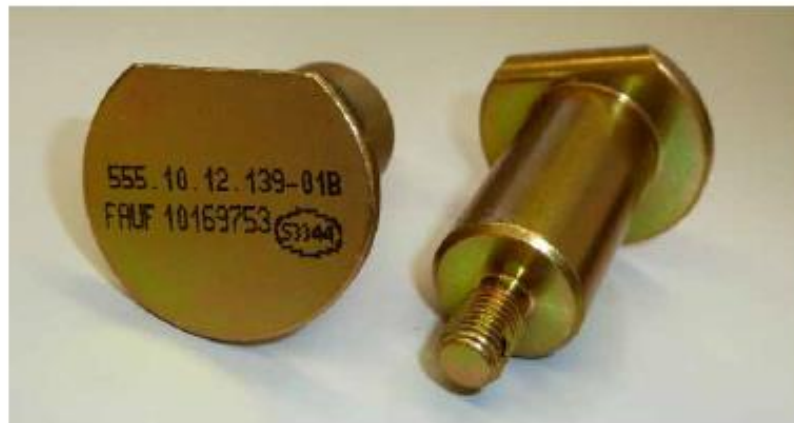
Rear Attachment Bolt - Identification

1 – como problema: parafusos de fixação de estabilização horizontal PN 555.10.12.139 com FAUF 10169753, 10171067 ou 10171267 sem o tratamento térmico correto têm propriedades de material alteradas (reduzidas), o que pode resultar em falha por fadiga.

3 – como solução: no intervalo de inspeção de 12 meses, requer-se [i] a verificação do número da peça (PN) e o número da ordem de produção (FAUF) dos parafusos de fixação traseiros do estabilizador horizontal e [ii] a substituição destes parafusos caso necessário (conforme PN e FAUF listados).
