FAA publica DA relativamente a fixação de asa das linhas Beechcraft King Air série 90/99 e A/B100, e EASA replica, em 08.12.20

A DA, a AD nº 2020-25-01, tem data de efetividade em 01/01/2021.

DA/AD nº 2020-25-01, efetividade em 01/01/2021

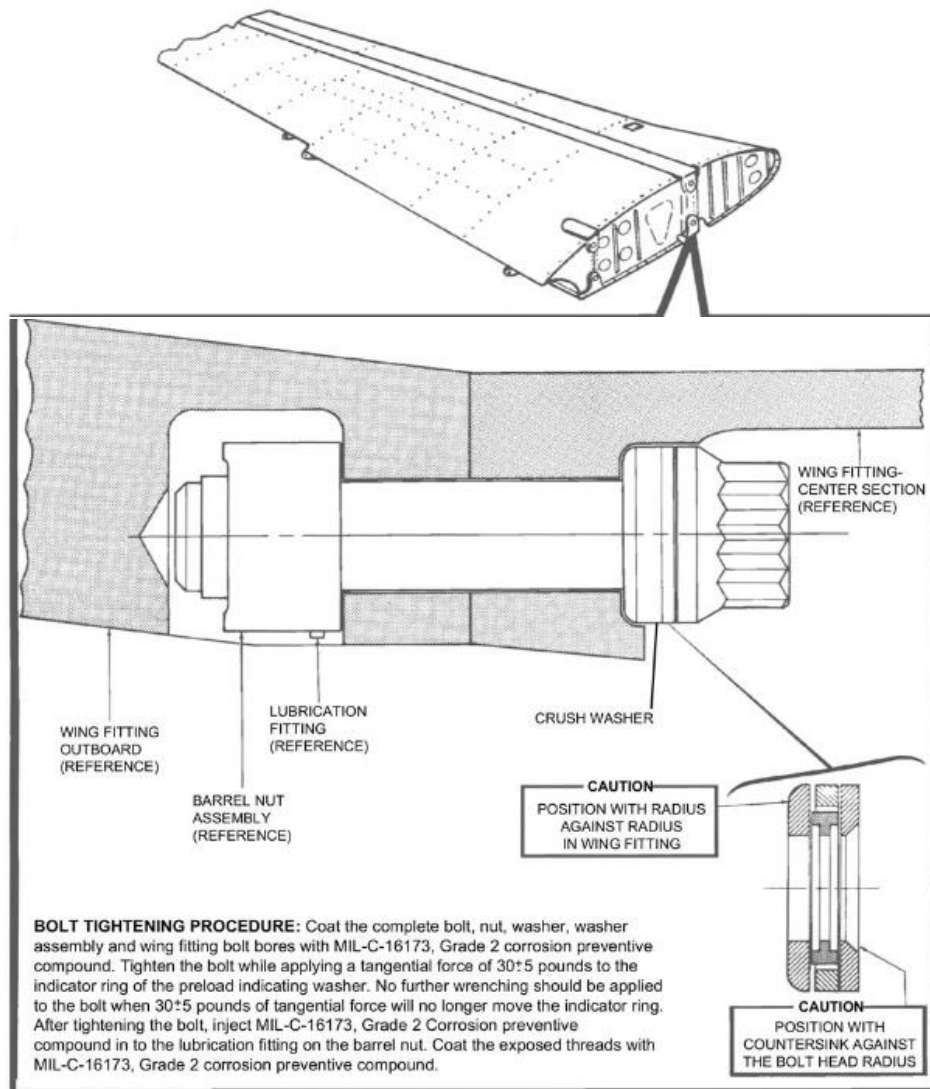
O documento justifica sua emissão por ter sido determinado que a arruela de montagem PN 90-380058-1 provê indicação de torque prematura, e que isto pode resultar em fissuração da fixação da asa. A arruela pode ter sido instalada durante a incorporação do kit 101-4024-3.

- [1] remoção e reinstalação de painel aplicável, e a localização do parafuso (dianteiro inferior),
- [2] inspeção da identificação da arruela instalada no parafuso (dianteiro inferior), se a arruela é pintada de verde ou marrom. Se a arruela for verde ou a cor não puder ser identificada com segurança (na dificuldade de identificação de cor), a arruela deverá ser substituída, se a arruela for marrom, não será necessária qualquer outra ação (a arruela poderá ser mantida, não precisará ser trocada).
- [3] sendo a arruela verde (PN 90-380058-1) ou de cor não identificada, o parafuso deverá ser removido, para em sequência a remoção da arruela e a inspeção de parafuso e porca (conforme capítulo 57 do Manual de Inspeção e Reparo Estrutural – de Inspeção de fixação de asa e conjunto parafuso/porca/arruela da fixação). Nova arruela (PN 90-3800190-1), duas unidades, deverá ser instalada.
