FAA publica DA requerendo inspeção contra trincas e corrosão de estabilizador horizontal e cone de cauda da Família Cessna C180, em 03.11.20

A nova Diretiva é a AD nº 2020-21-22, com objeto de “Fuselagem – estabilizador”, com data de efetividade em 07/12/2020:

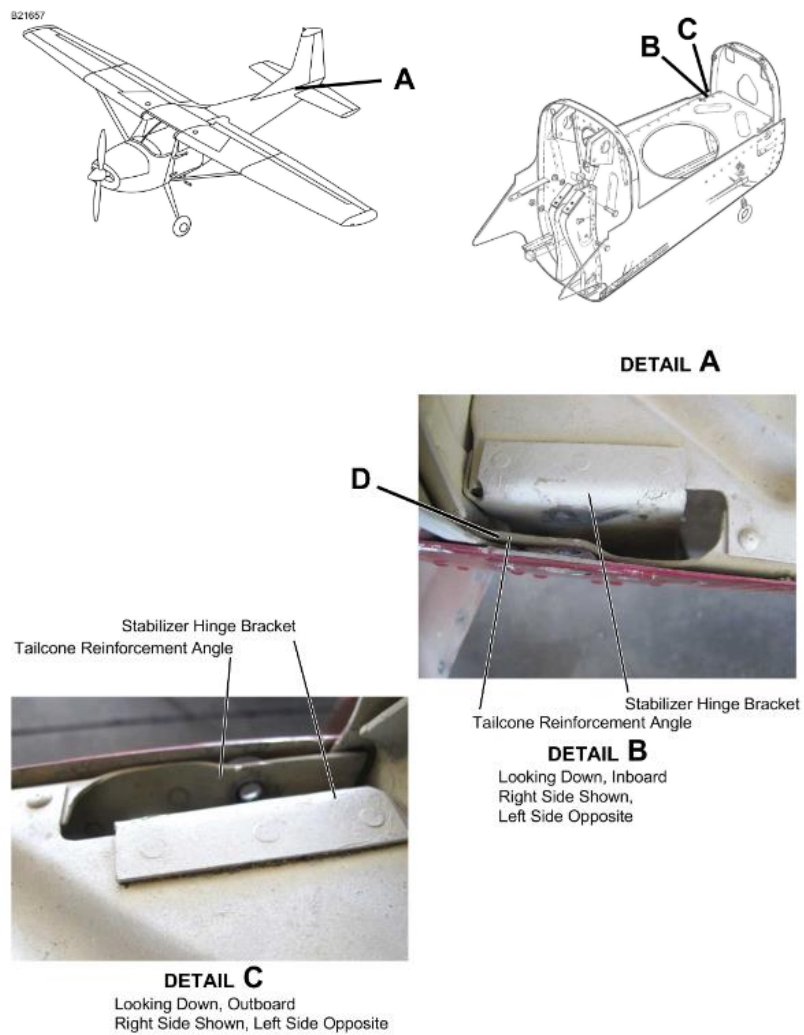
Figure 1. Tailcone Inspection (Sheet 1)

Stabilizer Hinge Bracket – suporte-articulação - chapa “L” (cantoneira) - do estabilizador
Tailcone Reinforcement Angle – desviador (chapa chanfrada) de reforço do cone de cauda

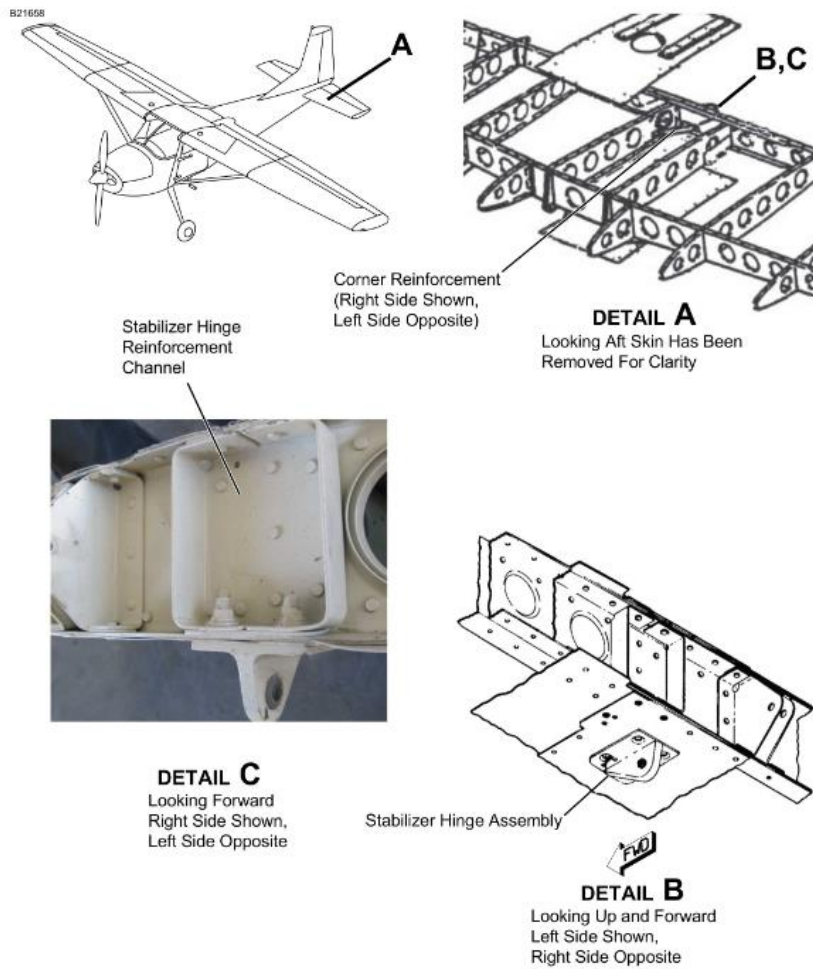
Figure 2. Horizontal Stabilizer Inspection (Sheet 1)

Stabilizer Hinge Reinforcement Channel – tala em duplo “U” de reforço de junção do estabilizador
Corner Reinforcement – reforço de canto

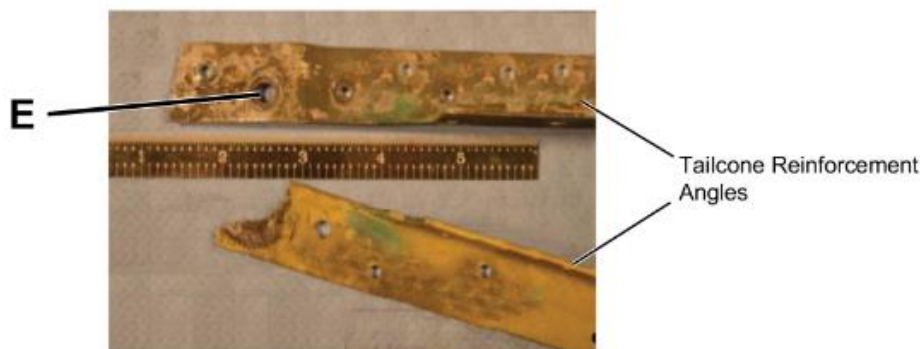
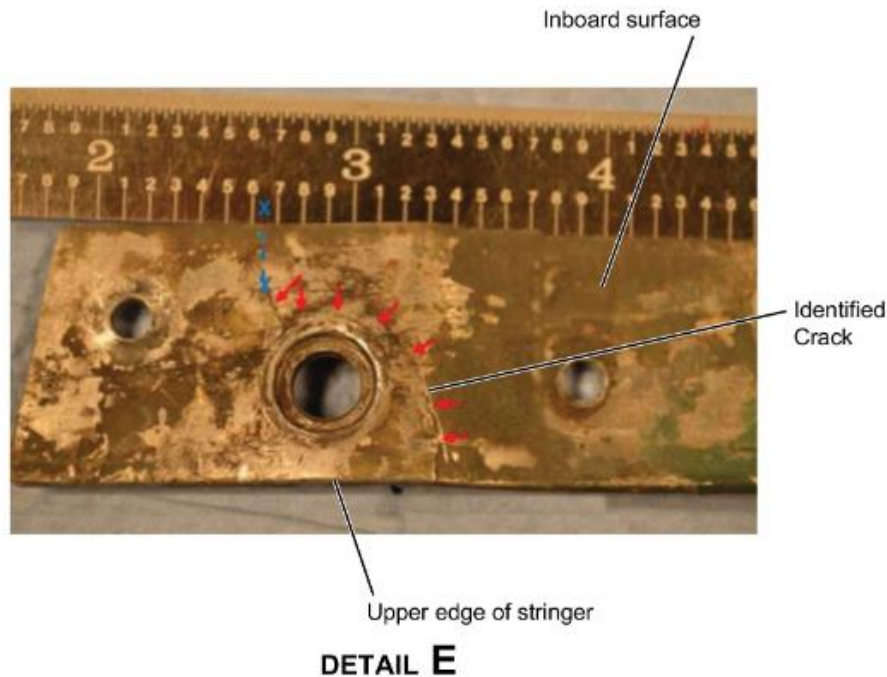
DETAIL D
Parts Shown Removed From Tailcone

Trincas no suporte da articulação, com chapa “L” (cantoneira), do estabilizador, no desviador (chapa chanfrada) de reforço do cone de cauda e no estabilizador, na inspeção do cone de cauda:
