Falcon 20C se acidenta durante aproximação em condição VMC noturna na Georgia/EUA matando os dois ocupantes (pilotos), em 06.10.21

Atualização: o NTSB publicou relatório factual preliminar do acidente com o Dassault *Fanjet Falcon* (F20) de prefixo N283SA da Pak West Airlines no dia 05/10/21, no início da manhã (às 05:44LT, ou 10:44Z), durante aproximação no Aeroporto do Condado de McDuffie (KHQU), em Thomson, na Georgia, matando os dois tripulantes.

O relatório (da investigação ERA22FA004) registra que o jato foi destruído e os dois pilotos foram mortos.

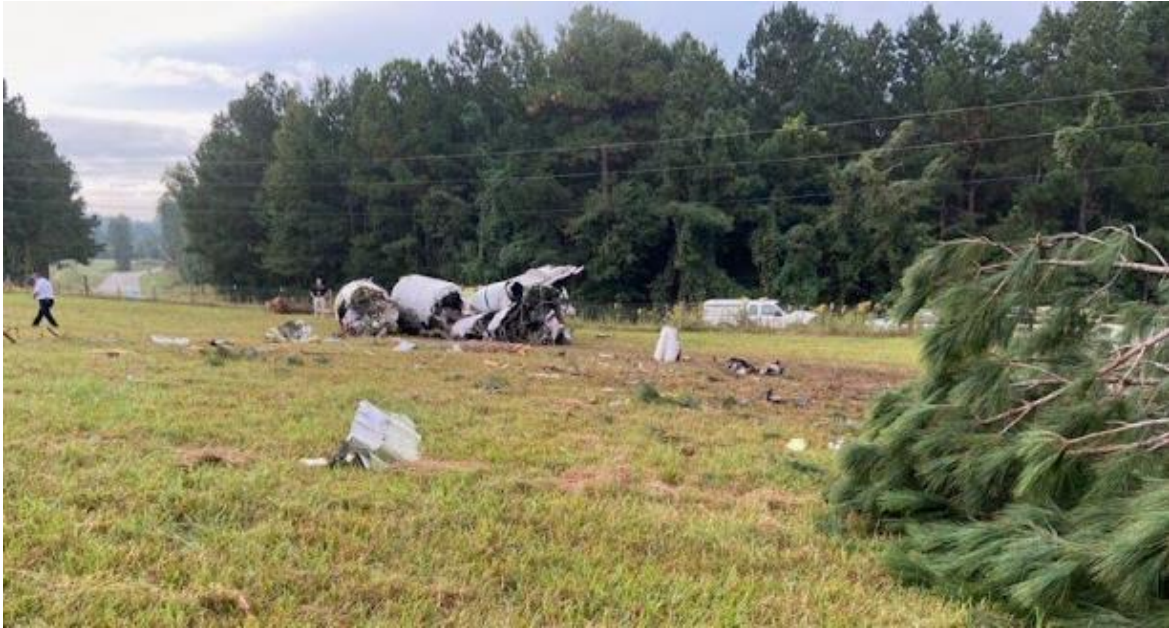
- em ponto com coordenadas 33,5310°N/082,5509°W, alinhado com a pista 10, o jato cruzava 800' MSL à velocidade (GS) de 136 KT, à razão de descida (elevada) de 1.572 pés/min. cerca de 01m03s, o jato cruzava 2.451 pés MSL, à 160 KT e 1.324 pés/min.
- em ponto a 1,1 MN (2 km) da cabeceira 10 o jato a uma razão de descida de 1.600 pés/min., cruzando altitude de 700 pés MSL (200' AGL), à velocidade (GS) de 133 KT.

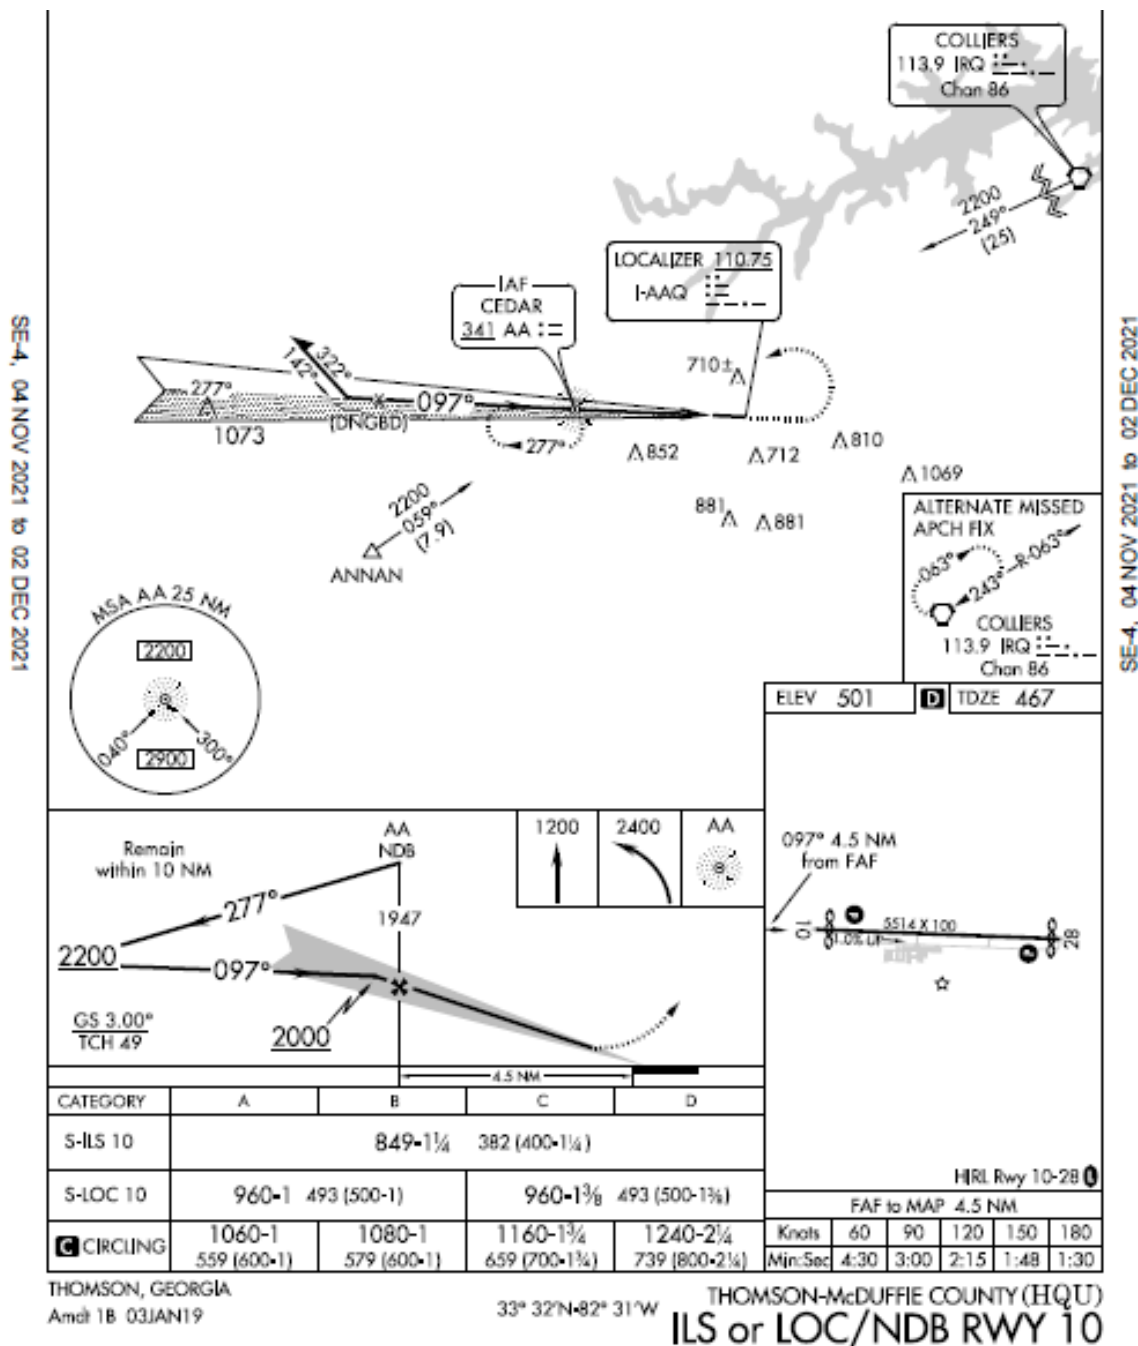
O procedimento ILS/LOC pista 10:

O procedimento ILS/LOC conta com apoio do auxílio NDB “CEDAR” (“AA”), balizando órbita de entrada e segmento de afastamento (em QDR na recíproca do curso da aproximação), em descida para reversão (iniciada com curva para direita no RM 322° e proa de interceptação no RM 142°, para interceptação do QDM 097/curso da aproximação (097°), à altitude mínima de 2.200 pés. O segmento de aproximação intermediária (QDM 097/curso da aproximação final 097°) será até 2.000 pés, no fixo “DNGBD”, e deste para o FAF (no bloqueio do auxílio NDB “CEDAR”/“AA” – a 4,5 MN da cabeceira 10), à altitude mínima de 1.947 pés.

O procedimento prevê a interceptação do segmento de aproximação à altitude mínima de 2.200 pés, e a passagem no FAF (a 4,5 MN da cabeceira 10) à altitude mínima de 1.947 pés (livrando um obstáculo neste segmento no curso da aproximação, com elevação de 1.073 pés). O segmento de aproximação final é com rampa (a partir da FAF) de 3° para cruzamento da

cabeceira de 49 pés. A DA é de 849 pés (382 pés acima da TDZE), em ponto distando 1,05 MN da cabeceira 10, e a MDA (na operação apenas por LOC) é de 960 pés (493 pés acima da TDZE), em ponto distando 1,40 MN da cabeceira 10. O MAPt é no cruzamento da cabeceira, com arremetida sendo subida até 1.200 pés mantendo rumo da aproximação, e curva para esquerda para NDB "AA" em subida para 2.400 pés. Os mínimos meteorológicos (de visibilidade) são de 2 km (1 ¼ SM) para operação completa (ILS) e de 1 SM (1,60 km) para aeronaves CAT A e B para procedimento apenas por Localizador.

A carta IAC indica a presença de obstáculo à direita do curso no segmento da aproximação final, com elevação de 852 pés (com topo a 385 pés acima da TDZE).

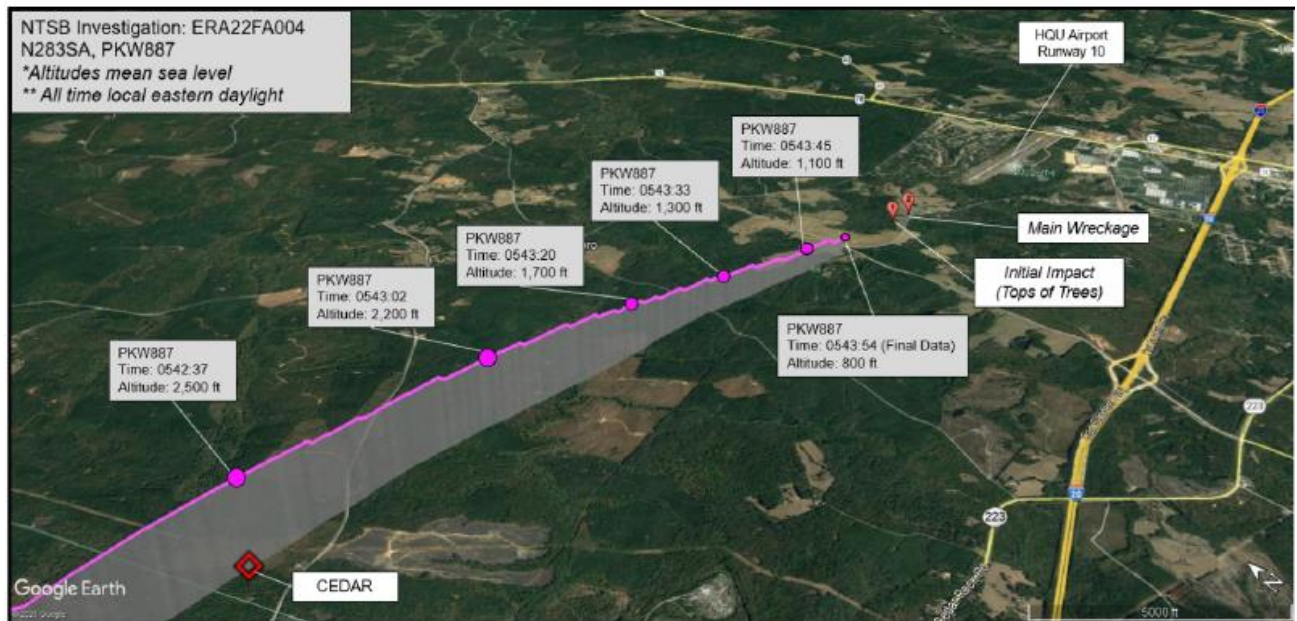
Figure 1: Overview of the ADS-B flight track during the approach to runway 10 at HQU airport

Na sequência da aproximação, o avião seguiu na direção da pista 10, em descida; no registro final, às 05:34:54LT, o jato cruzava 800 pés MSL à distância de 1,36 MN da cabeceira.

Esta imagem permite a elaboração de um quadro simples – altitude/descida x tempo -, que mostra que, a partir da passagem por “CEDAR”, o jato imprimiu um substancial aumento de razão de descida, para chegar a uma elevada taxa:

horário	dtempo	ALT. (pés)	dif. ALT (pés)	RD (pés/min.)
05:42:37	-	2.500		-
05:43:02	00:00:25	2.200	-300	720
05:43:20	00:00:18	1.700	-500	1.667
05:43:33	00:00:13	1.300	-400	1.846
05:43:45	00:00:12	1.100	-200	1.000
05:43:54	00:00:09	800	-300	2.000
	00:01:17	1.700		1.328

Como outra observação (do autor), para a última posição registrada – à distância de 1,36 MN (1,57 SM) da cabeceira 10 (à altitude de 800’ MSL) -, pela execução do perfil vertical (da rampa de aproximação final) do procedimento ILS/LOC, o jato deveria cruzar à altitude de 948 pés (ie, uma diferença de 148 pés para mais da altitude registrada, de 800 pés, denotando que o jato voou abaixo da rampa, e já abaixo tanto da MDA, de 960 pés, à distância de 1,40 MN da cabeceira, como da DA, de 849 pés, à distância de 1,05 MN da cabeceira.

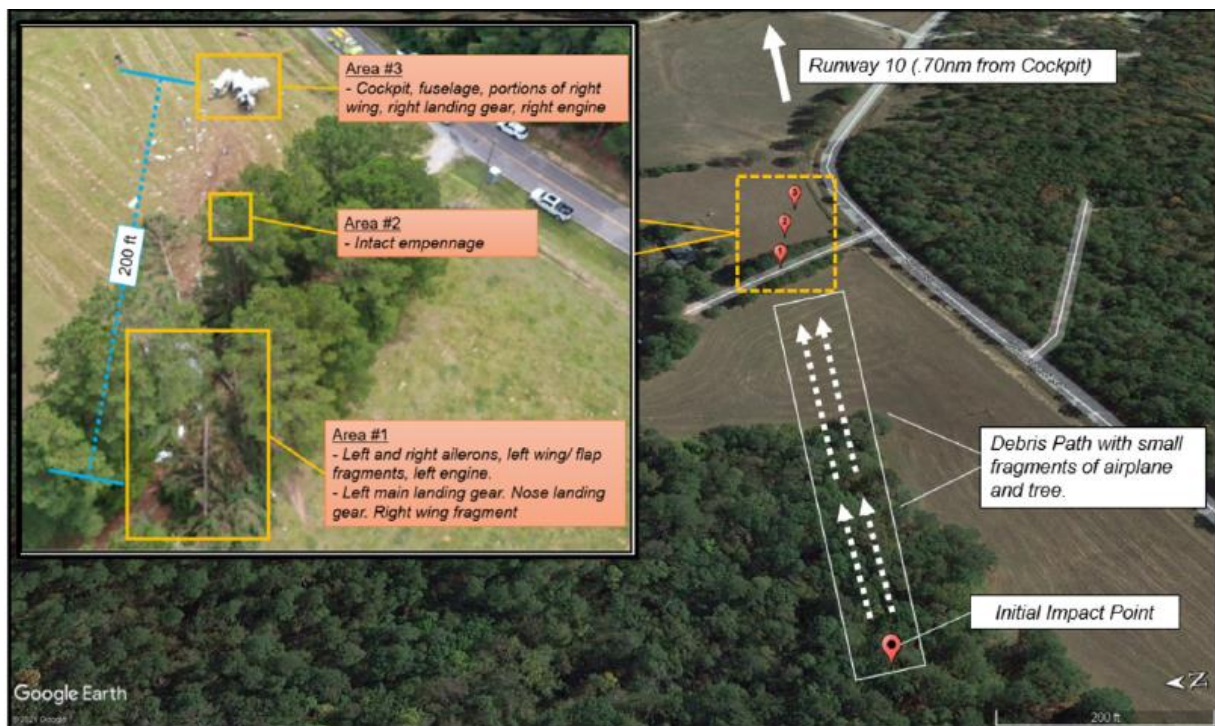
Figure 2: Overview of the wreckage path and concentrated areas of wreckage (Drone image courtesy of Georgia Bureau of Investigations)

O ponto de impacto inicial coincidiu com galhos de pinheiros quebrados numa floresta onde as árvores tinham cerca de 150 pés (45 m.) de altura. O rastro de destroços tinha orientação em um rumo de cerca de 100 ° e mediu cerca de 880 pés (268 m.) desde o impacto inicial até a área onde restaram os destroços principais. O ‘sítio’ dos destroços está na posição das coordenadas 33,530483°N/082,539617°W (33°31’49,74”N/082°32’22,60”W).

O avião foi muito fragmentado, no entanto, sem evidência de fogo. Todos os principais componentes do avião foram localizados no rastro dos destroços. A continuidade de controle de voo não pôde ser determinada das superfícies de controle para a cabine devido à grande fragmentação, no entanto, dentro das áreas de controle de voo fragmentadas foi observada continuidade.

Observou-se que os flapes estavam estendidos e o trem de pouso direito abaixado. O estabilizador horizontal, e a barra rosqueada de curso) estavam dentro de um envelope normal. O exame da cabine encontrou o seletor de flapes na posição *Full flaps* (40°) e a alavanca do trem de pouso selecionada para baixo.

Ambos os motores exibiram danos por impacto e vários graus de ingestão de detritos de objetos estranhos que tinham a aparência de lascas de madeira e vegetação verde, no núcleo do motor, quando vistos com um boroscópio. Diversas pás do ventilador exibiram no bordo de ataque danos de curvatura por torção, corte, ranhuras.

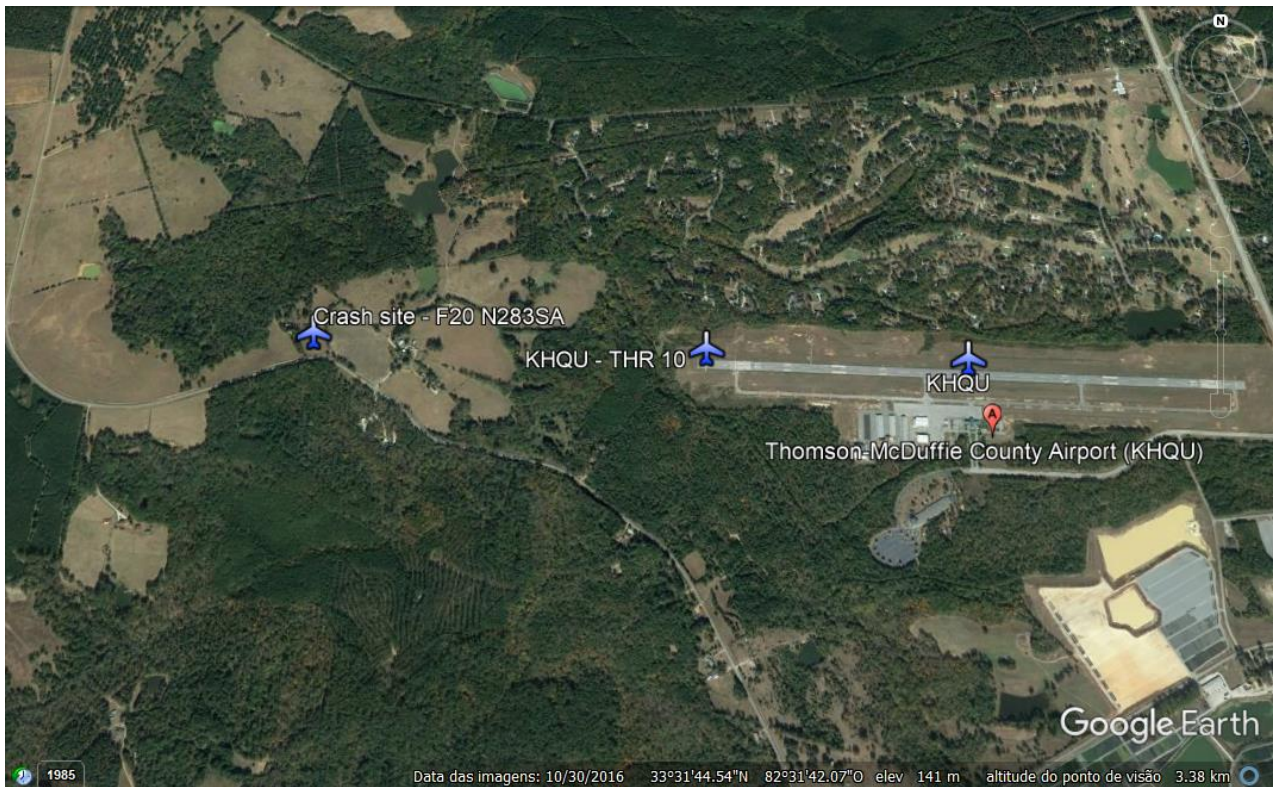
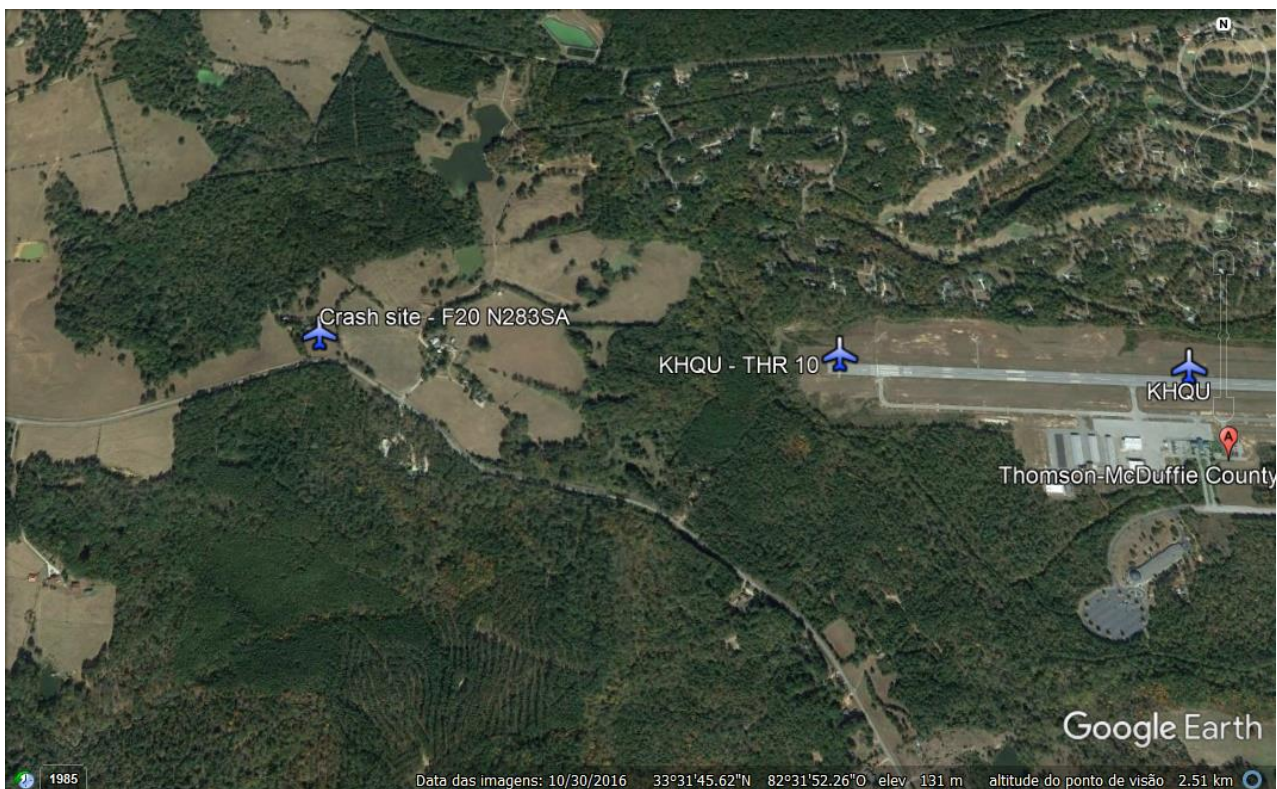
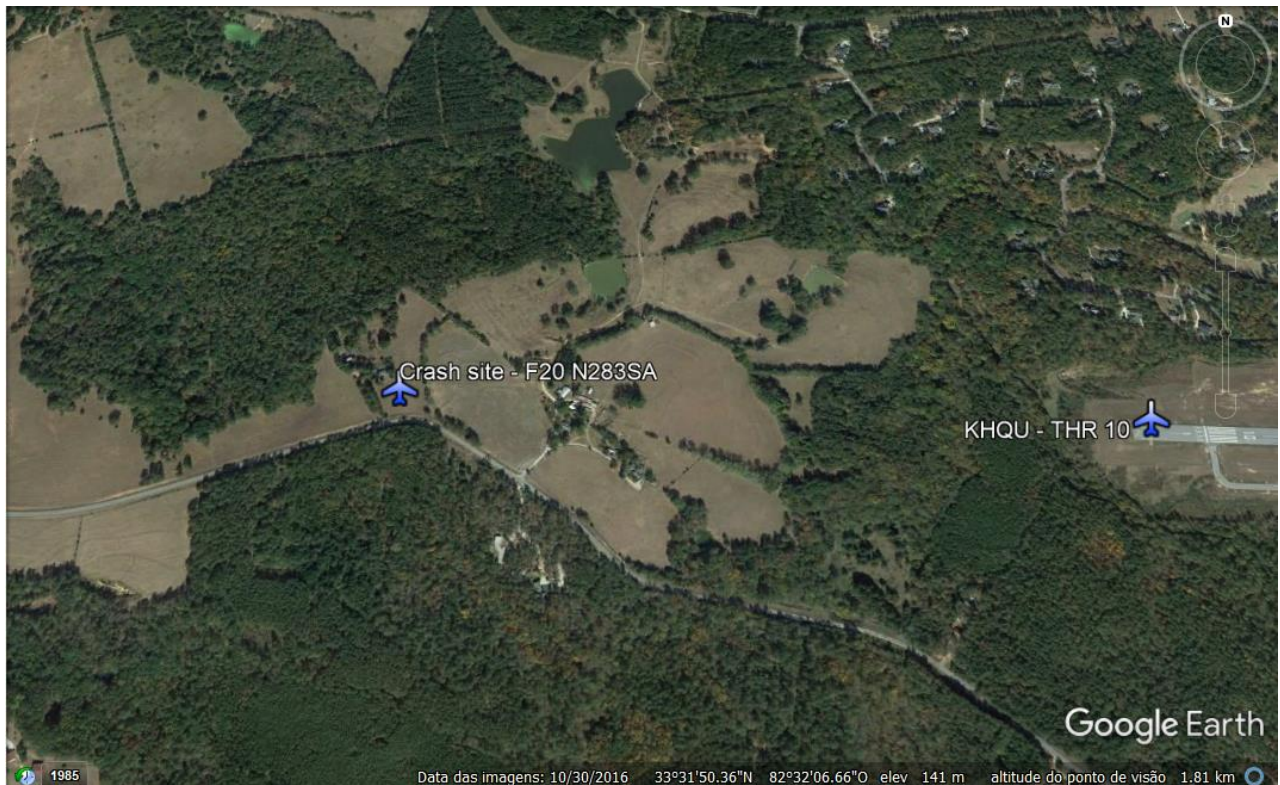
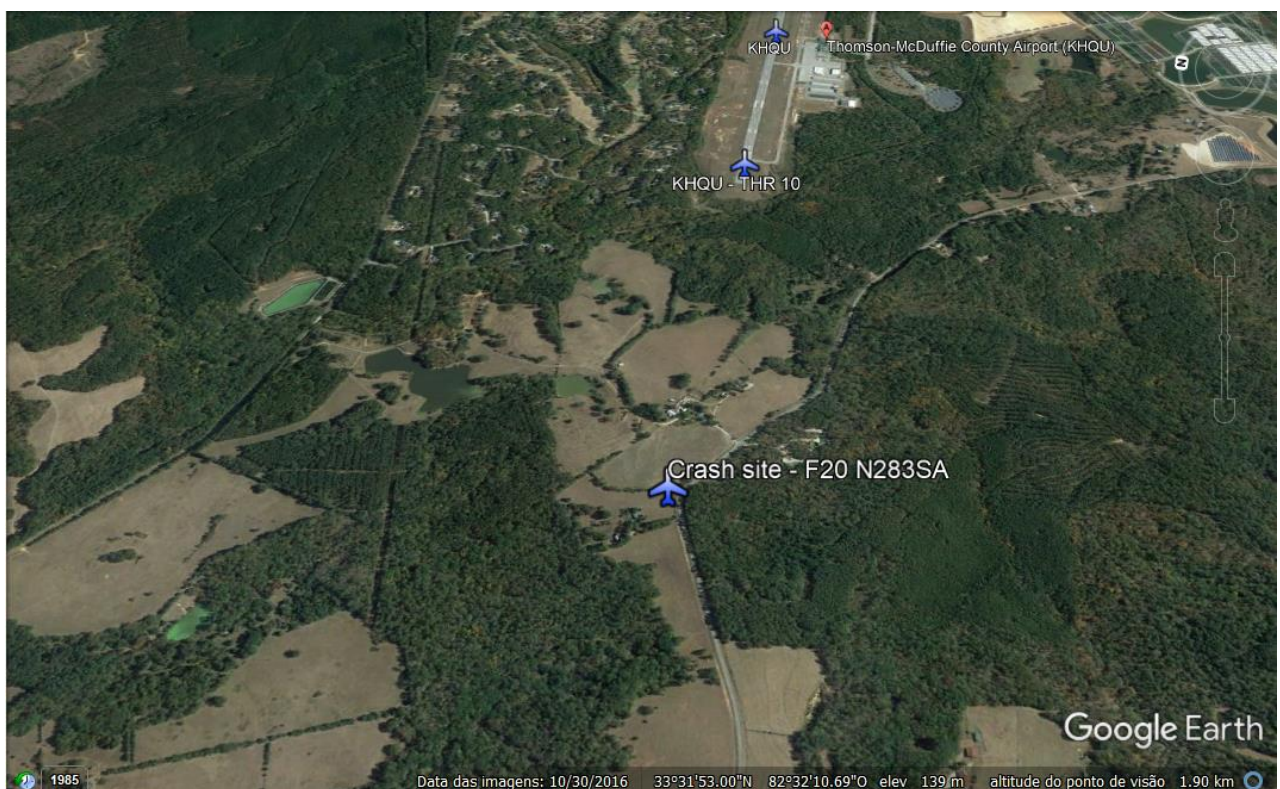
Por estes dados do rastreamento, pode-se observar que o jato interceptou o curso da aproximação com a pista já no segmento de aproximação final (a 6,6 MN da cabeceira e 2,1 MN antes do FAF, que dista 4,5 MN da cabeceira) à altitude de 2.650 pés, acima do perfil vertical previsto no procedimento (2.200 pés).

O jato cruzou o FAF à altitude de cerca de 2.500-2.300 pés (estimativamente), acima da altitude mínima prevista de 1.947 pés, e acima da base de nuvens esparsas reportada no METAR para o horário

Se até o FAF e numa distância após do FAF o jato voou acima do perfil vertical previsto em procedimento, após a passagem pelo FAF o jato desceu abaixo da rampa prevista.

E para a última posição registrada – à distância de 1,36 MN (1,57 SM) da cabeceira 10 (à altitude de 800’ MSL) -, pela execução do perfil vertical (da rampa de aproximação final) do procedimento ILS/LOC, já abaixo da base da camada de nuvens esparsas, o jato deveria cruzar à altitude de 948 pés (ie, uma diferença de 148 pés para mais da altitude registrada, de 800 pés, denotando que o jato voou abaixo da rampa, e já abaixo tanto da MDA, de 960 pés, à distância de 1,40 MN da cabeceira, como da DA, de 849 pés, à distância de 1,05 MN da cabeceira.
