ANAC aplica medida cautelar de restrição parcial de operação no Aeródromo público de Caicó/RN, em 21.01.22

Com a Portaria nº 6.923/SIA, de 07/01/2022, publicada no Diário Oficial da União (DOU) de 12/01/2022 (seção 1, pág. 42), a Gerência de Controle e Fiscalização (GFIC) da ANAC, considerando a Decisão sobre Aplicação de Medida Cautelar nº 1/2022/GFIC/SIA, de 07/01/2022 e os termos constantes no Processo ANAC nº 00058.066073/2021-31, torna pública a aplicação de medida cautelar de restrição (parcialmente) às operações de pouso no aeródromo público de Caicó - códigos SNKK (ICAO) e RN0005 (CIAD/ANAC) -, localizado neste município do Estado do RN, no extremo oeste.

Processo ANAC nº 00058.066073/2021-31

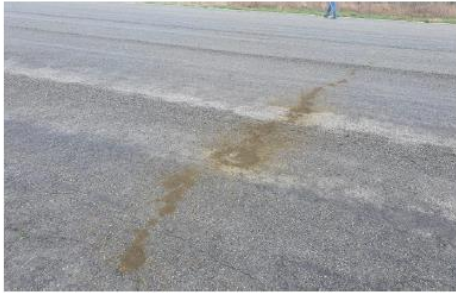
Figura 1: Fezes de gado no centro da pista.

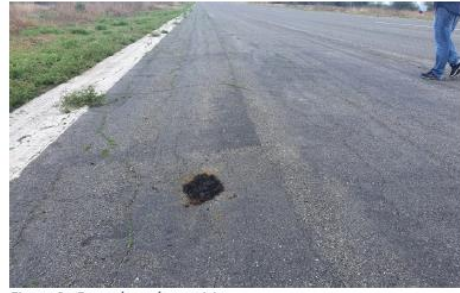
Figura 2: Fezes de gado na pista.

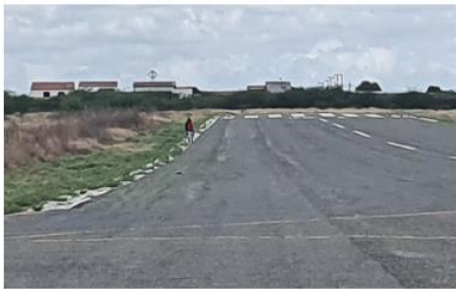
Figura 3: Crianças na pista.

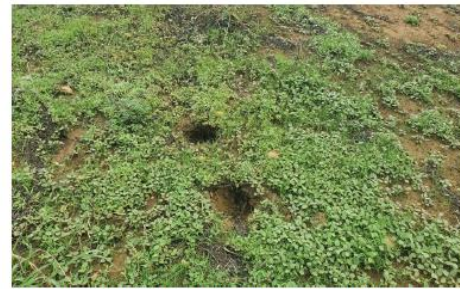
Figura 4: Pegadas de animais de grande porte ao lado da pista.

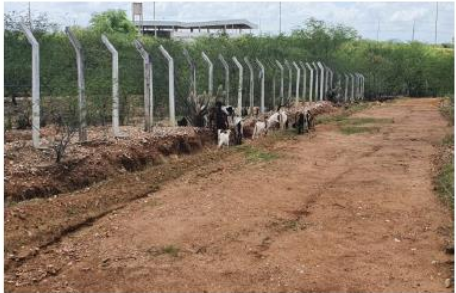
Figura 5: Caprinos pastando na área operacional.

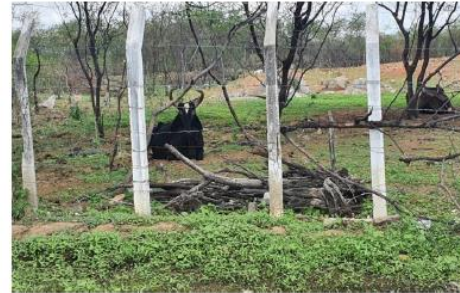
Figura 6: Criação de gado em terreno vizinho ao aeródromo.

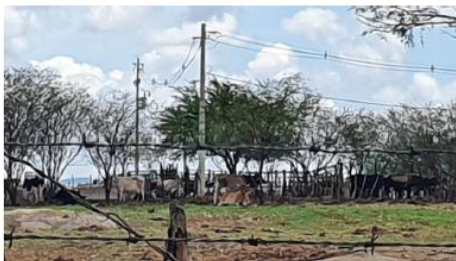
Figura 7: Criação de gado em terreno vizinho ao aeródromo.

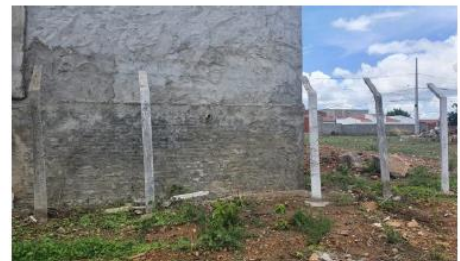
Figura 8: Cerca sem fios de arame farpado.

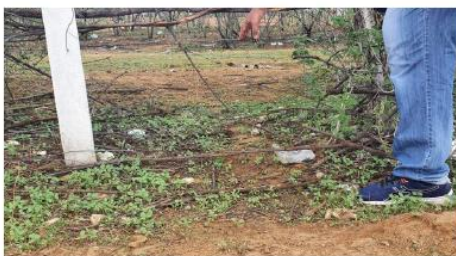
Figura 9: Um dos pontos da cerca que permite a passagem dos caprinos.

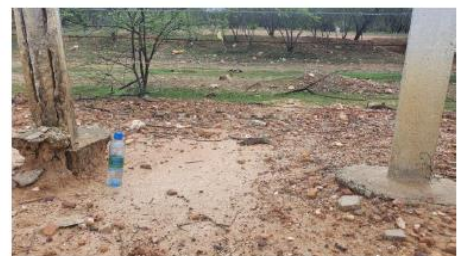
Figura 10: Ponto de passagem de caprinos.

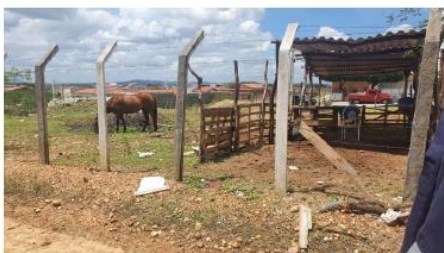
Figura 11: Criação de cavalos ao lado da cerca do aeródromo.

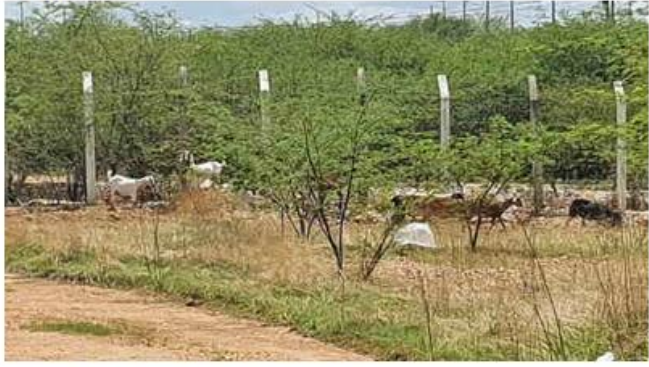
FIGURAS		
#	FIGURA	DESCRIÇÃO
1

Caprinos pastando na área operacional do aeródromo, com livre acesso à pista de pouso e decolagem.
2

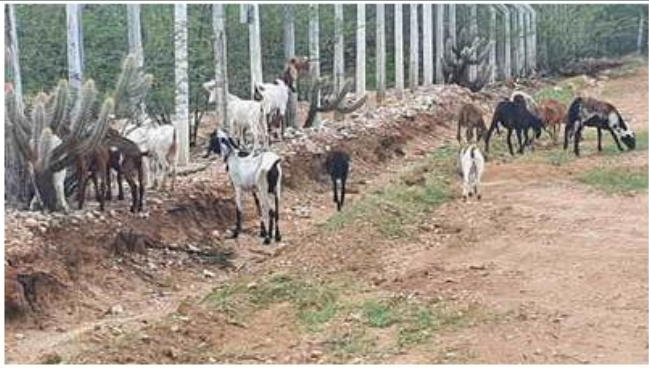
Caprinos pastando na área operacional do aeródromo, com livre acesso à pista de pouso e decolagem.

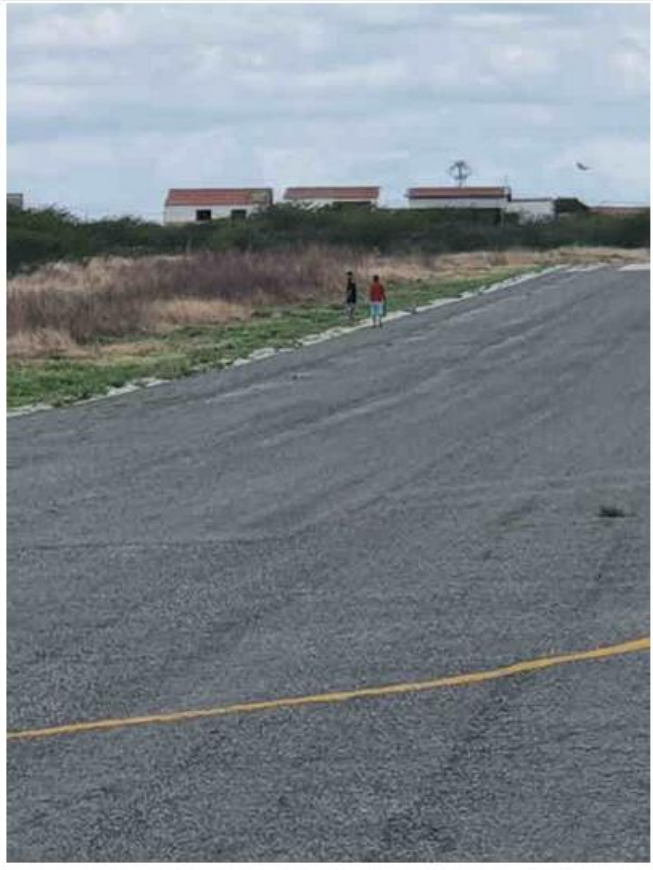
3

<p>Crianças caminhando na pista de pouso e decolagem do aeródromo, o que demonstra falha do sistema de proteção, bem como de vigilância.</p> <p>Ocorreu pouso de aeronave no aeródromo logo após este momento.</p> <p>Pode ser observada a presença de fauna (urubu) na zona de aproximação de uma das cabeceiras da pista.</p>
7

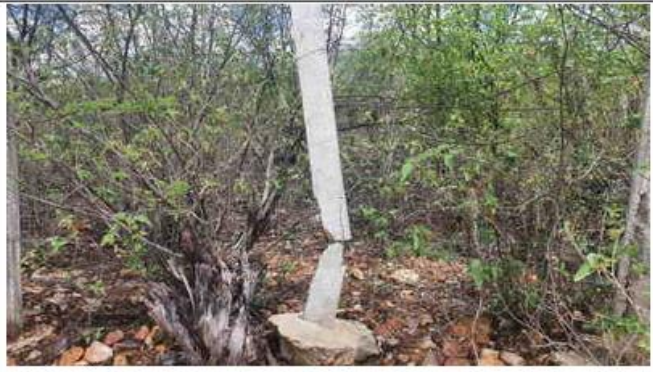
<p>Existem várias estacas/mourões em péssimo estado de conservação, o que desestrutura o sistema de proteção e permite a passagem de animais.</p>
8

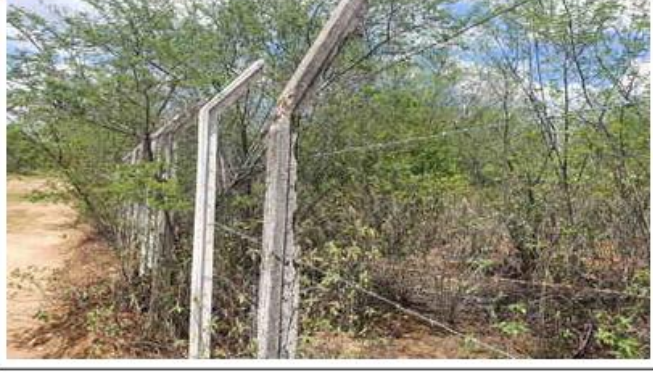
<p>Estaca do sistema de proteção que já perdeu sua função e precisa ser substituída. Tal qual esta, existem várias pelo perímetro da cerca operacional.</p>

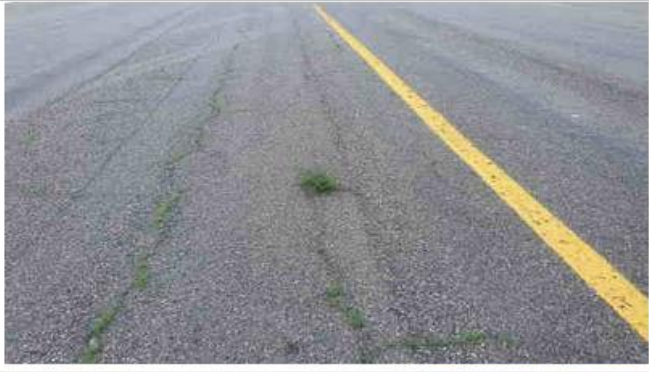
22

<p>Na pista de táxi podem ser observadas trincas longitudinais longas, nas quais podem ser observado o afloramento de vegetação, com consequente desagregação do pavimento.</p>
23

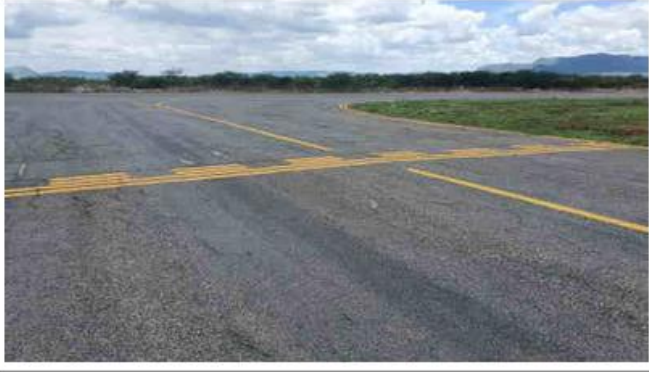
<p>Afundamento leve por consolidação em trilha de roda. Trincas de hábito variado na pista de táxi.</p>
24	 	<p>Trincas de hábito variado na pista de táxi.</p>

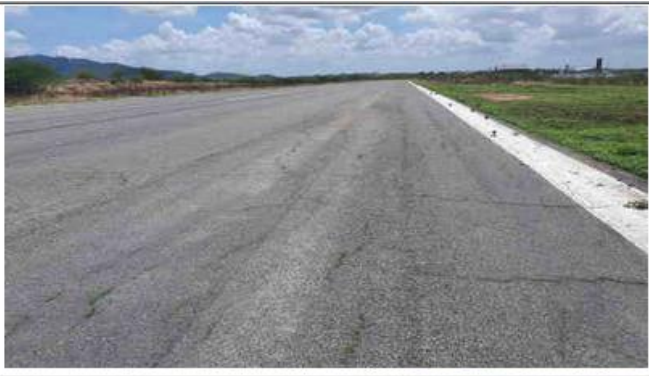
27

<p>Bombeamento de finos, ocasionado pela infiltração ocorrida através das trincas e fissuras de hábito variado existentes na pista de pouso e decolagem, onde já pode ser observado o afloramento de vegetação.</p>
28

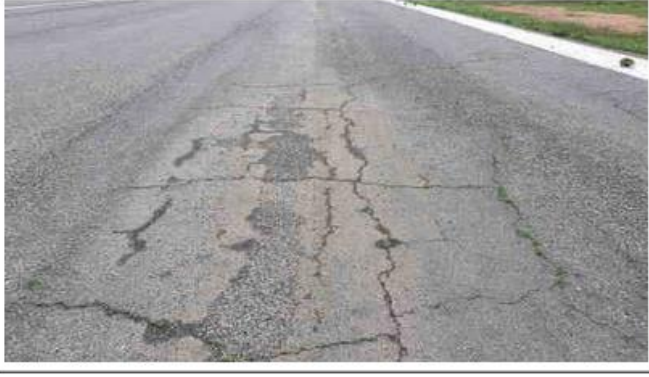
<p>Um dos locais, entre alguns na PPD, onde pode ser visto o bombeamento de finos, ocasionado pelo empocamento e consequente infiltração, ocorrida nesse caso através de trincas/fissuras em bloco, onde já pode ser observado o afloramento da vegetação e alto desgaste do pavimento asfáltico, que traz a evidente desagregação do pavimento, e de forma menos evidente o recalque, afundamento ou descolamento de placas.</p>
29	 	<p>Um dos locais, entre alguns na PPD, onde pode ser visto o bombeamento de finos, ocasionado pelo empocamento e consequente infiltração, ocorrida nesse caso através de trincas/fissuras longitudinais longas. Observa-se alto desgaste do pavimento asfáltico, que traz a evidente desagregação do pavimento, e de forma menos evidente o recalque, afundamento ou descolamento de placas.</p>
