B.732F da Aerosucre colide com árvore em decolagem em Puerto Carreno, na Colômbia, voando primeiro segmento à muito baixa altura, e regressa em pouso de emergência com danos em um motor pela colisão, em 13.02.22

Atualização: no dia 04 (de março), a autoridade de aviação civil da Colômbia reportou que a ocorrência foi classificada como incidente sério (incidente grave) e está sob investigação da Direção Técnica de Investigação de Acidentes (DTIA), que publicou relatório factual preliminar, datado de 15/02/2022.

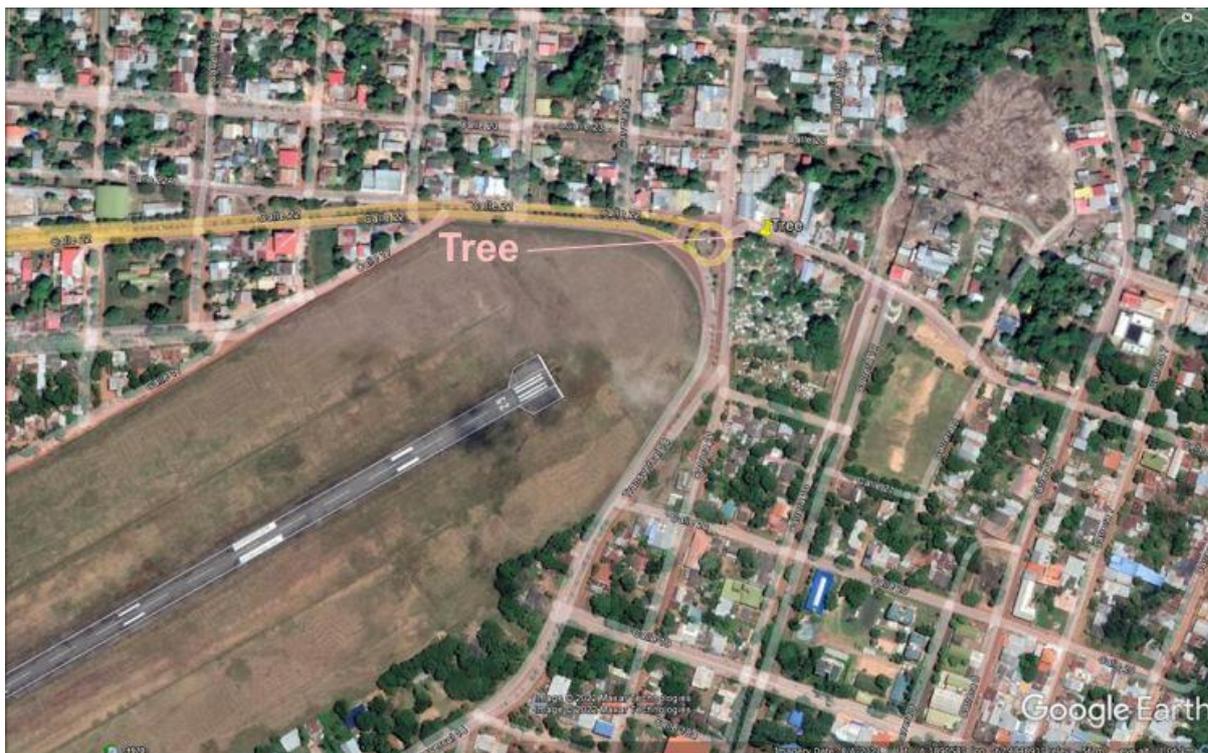
Para a decolagem, foi aplicada potência total. Segundo informações dos tripulantes, durante a corrida de decolagem os parâmetros do motor foram normais. Na rotação, por efeito, o jato livrou o solo (despegue). Na sequência, a tripulação recolheu o trem de pouso; enquanto o trem recolhia. O jato colidiu com uma copa de árvore, posicionada no eixo estendido da pista; imediatamente após este contato, o gerador do motor (JT8D) esquerdo falhou e o motor perdeu potência.

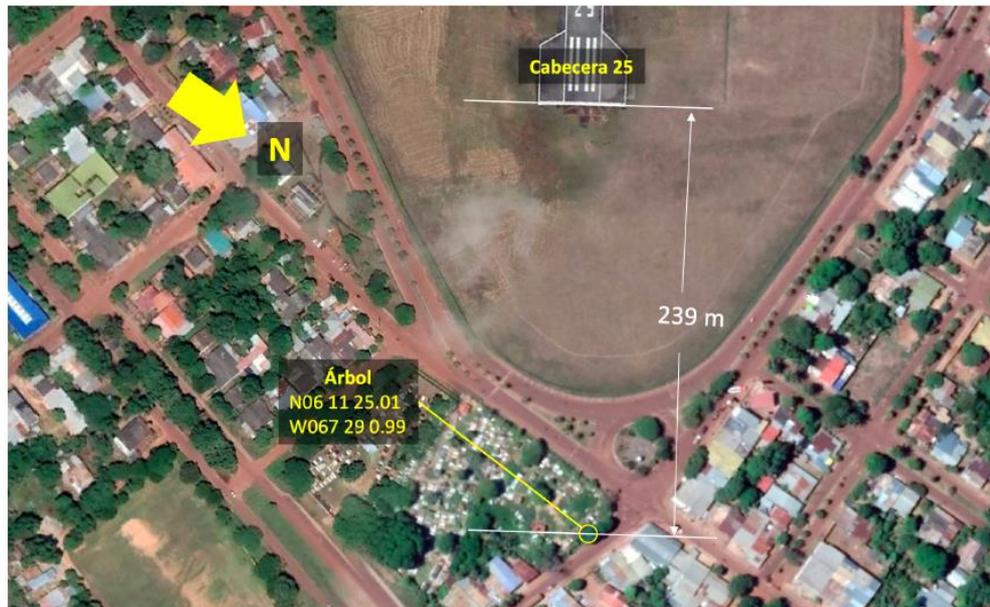
Figura No. 2 - Ubicación del obstáculo natural (árbol) en referencia a la cabecera 25

A vistoria dos arredores do aeródromo resultou a identificação da árvore atingida na sua copa pelo jato – uma árvore frondosa de 14 m.,/46 pés, locada nas coordenadas N06°11'25,01" - W067°29'0,99", a 239 m. do final da pista/cabeceira 25. Não foi encontrado nenhum outro obstáculo natural vegetal; em solo, na via urbana, ficou evidente a presença de vegetação proeminente na rua pavimentada e sua proximidade, de folhagem da árvore atingida.

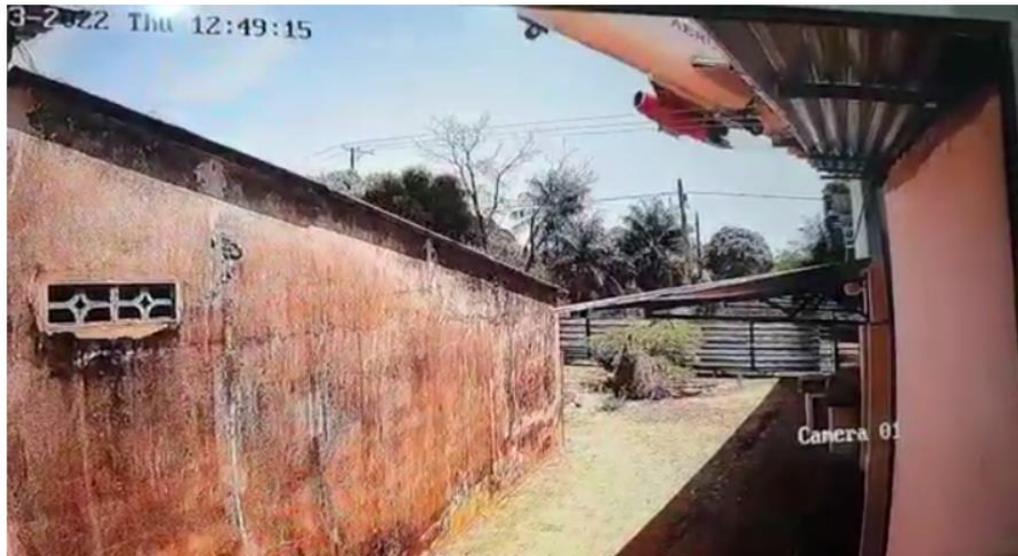
Fotograma No. 1 – Imágen CCTV que registró el sobrevuelo de la aeronave HK5192

Um vídeo de câmera de segurança de um imóvel registrou o primeiro segmento da decolagem, mostrando o jato à baixa altura cruzando pouco acima das linhas, copas de árvores e telhados de imóveis (casas) após a pista (cabeceira 25). As árvores reagiram imediatamente à esteira do jato, sugerindo que a aeronave teria atingido as copas das árvores, pela queda de folhas como resultado:

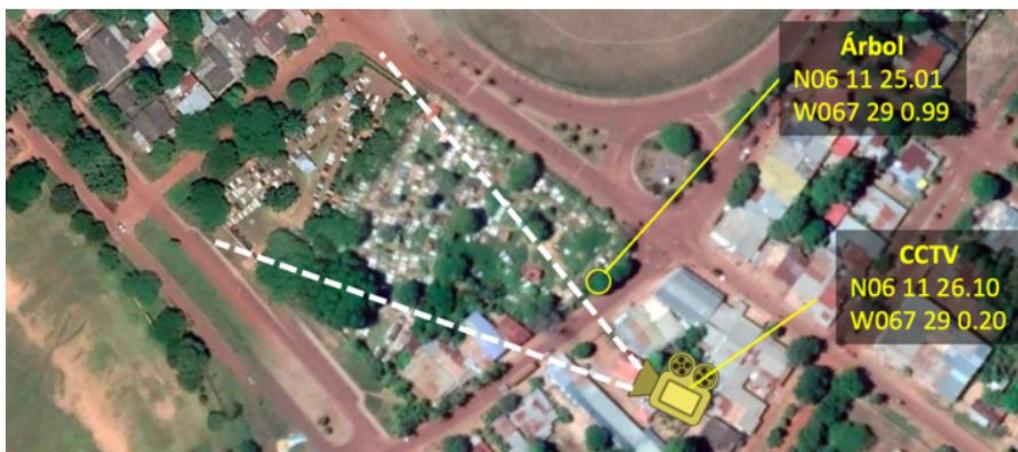
Figura No. 3 – Posición CCTV que registró el sobrevuelo de la aeronave HK5192

O referido registro localiza-se nas coordenadas N06°11'26,10" - W067°29'0,20", em ponto a 41 m. da árvore numa visada com ângulo de visão direcional de 170°.
