ANAC aplica ação administrativa de sanção restritiva de direitos, em face de sociedade empresária, na forma de suspensão do Certificado de Aeronavegabilidade (CA) de um avião Cessna C172P do transporte privado, envolvido em um acidente de pouso em Raposa/MA em 2018 em voo com CVA vencido, em 10.10.22

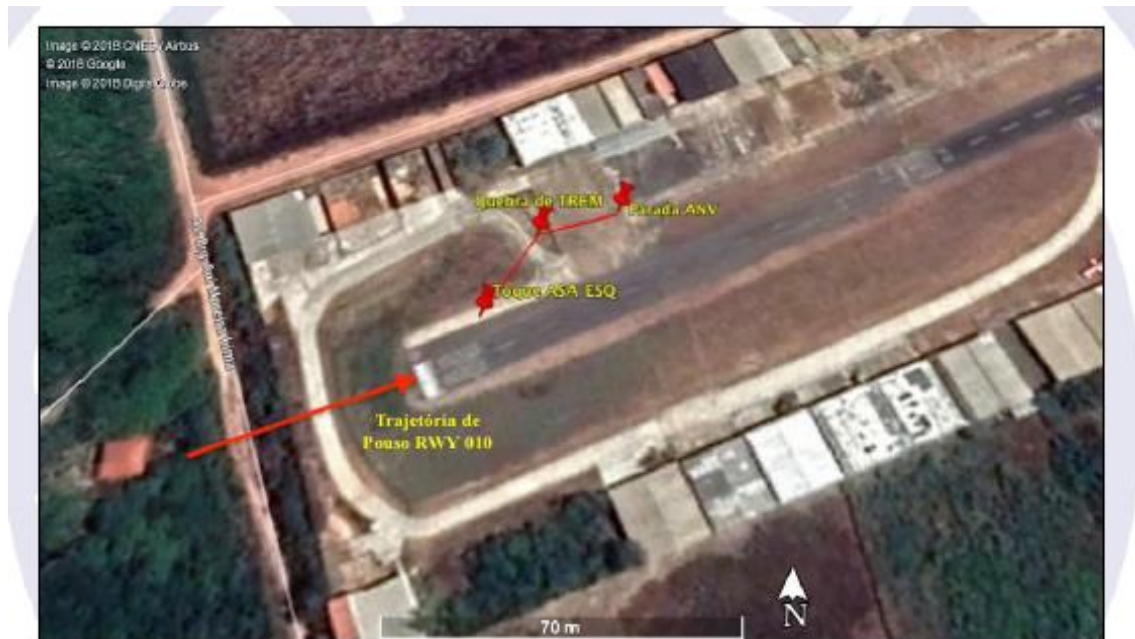
O piloto informou que, durante o pouso, quando a aeronave estava com velocidade de 45 KIAS sobre a cabeceira 10 (SIPB), ele percebeu uma rajada de vento lateral direito e, na sequência,

ocorreu o toque da ponta da asa esquerda no solo. O avião guinou para a esquerda, houve a perda do controle e a quebra do trem de pouso principal esquerdo e do trem de pouso dianteiro. A hélice também tocou no solo e teve danos substanciais.

Figura 2 - Croqui da ocorrência.

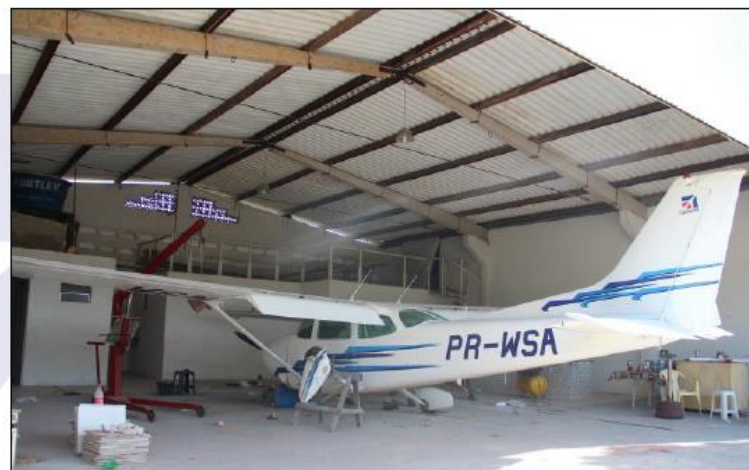
Figura 1 - Aeronave recolhida em hangar no local da ocorrência.

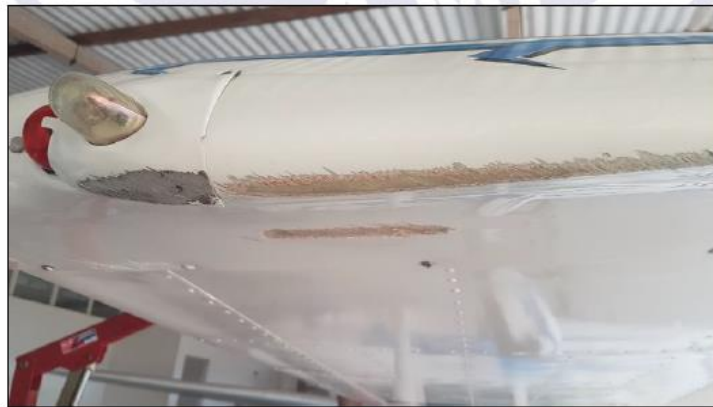
Na Ação Inicial da investigação, os investigadores constataram a existência de marcas na ponta da asa esquerda, e os danos de fratura do trem de pouso principal esquerdo e do 'nariz' (triquilha).

Figura 3 - Danos na ponta da asa esquerda da aeronave.

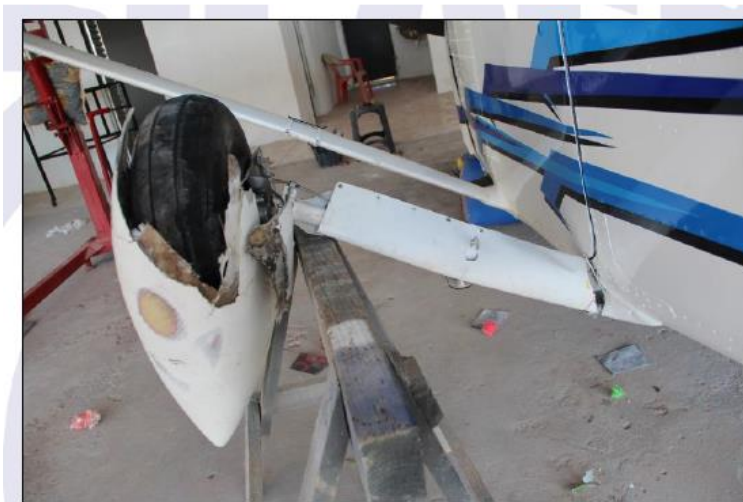
Figura 6 - Trem de pouso principal esquerdo fraturado.

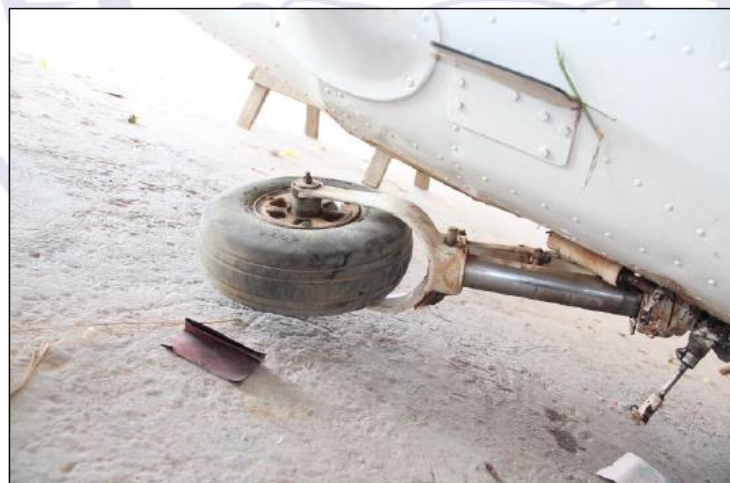
Figura 7 - Trem de pouso do nariz fraturado.

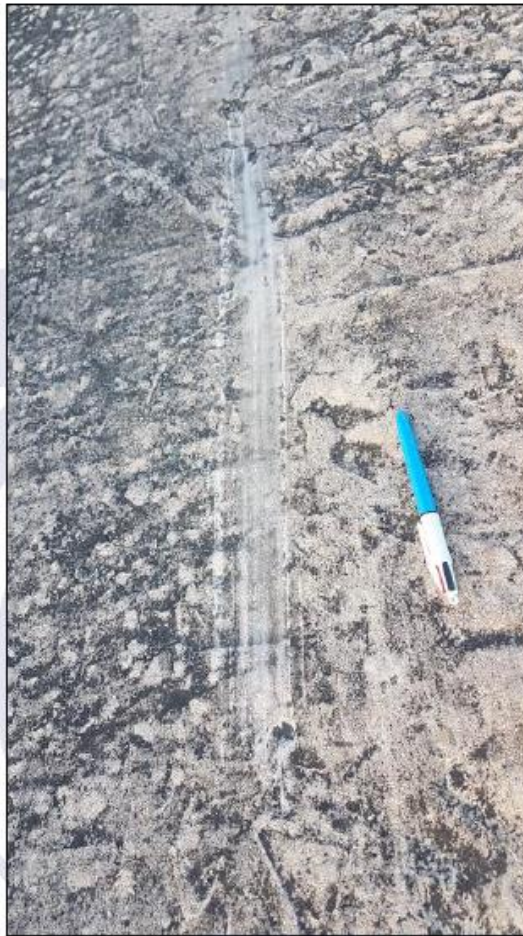
Também na Ação Inicial da investigação, os investigadores constataram da ponta da asa esquerda marcas deixadas na lateral esquerda da pista (fig. 4) e marcas de arrastamento e colisão dos trens de pouso contra um canteiro (fig. 5).

Figura 4 - Marcas encontradas na lateral esquerda da pista.

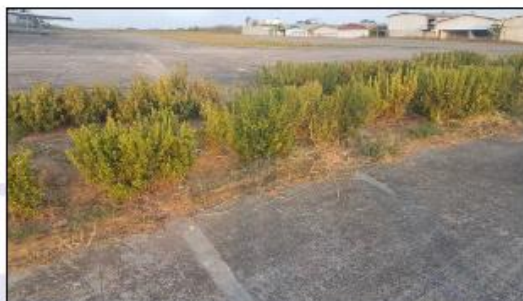
Figura 5 - Marcas de arrastamento e colisão dos trens de pouso contra um canteiro.
