## **Diretiva de Aeronavegabilidade da FAA para motores a pistão Continental séries - 360,-470, -520 e -550, relativamente a adaptadores de filtro de óleo do sistema de lubrificação do motor, quanto ao material de guarnição/gaxeta, contra perda de óleo e falta de lubrificação, em 26.02.23**

AD FAA n° 2022-04-04, de 22/02/2023, com efetividade em 29/03/2022:

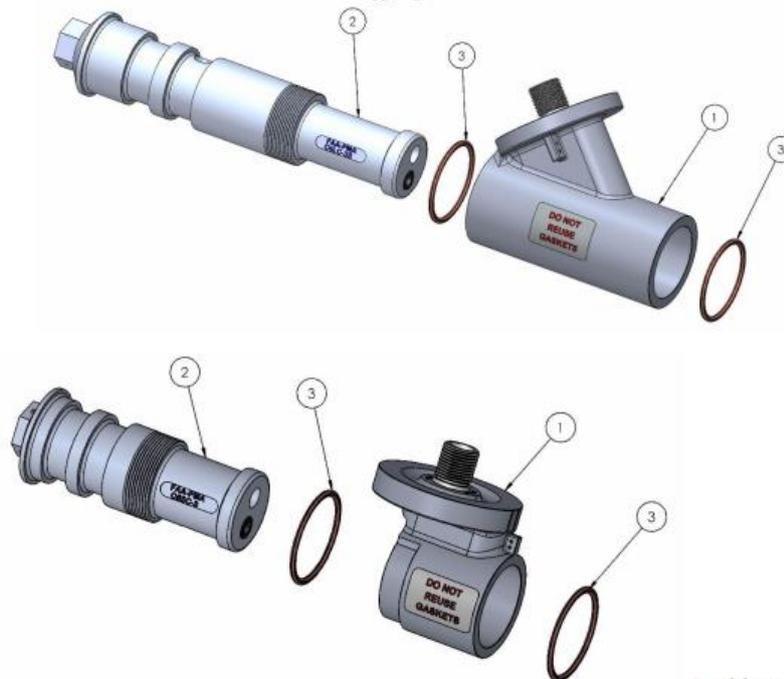
Adaptadores de filtro de óleo - Stratus Tool Technologies  
(SB-001 rev. B)

\*AN900-28 copper gaskets are used on all models except model C6LC-11/15 which uses AN900-29 copper gaskets.

[2] instalação gaxeta/guarnição (junta) de adaptador de óleo de cobre - Stratus AN900-28 ou AN900-29 -, seguindo Instruções de Conformidade, parágrafo 6., páginas 7 a 10 (incluindo todas as instruções detalhadas das figuras 5 a 16), do Boletim de Serviço Obrigatório da Stratus Tool Technologies SB-001 Rev. B, datado de 17/06/2021.

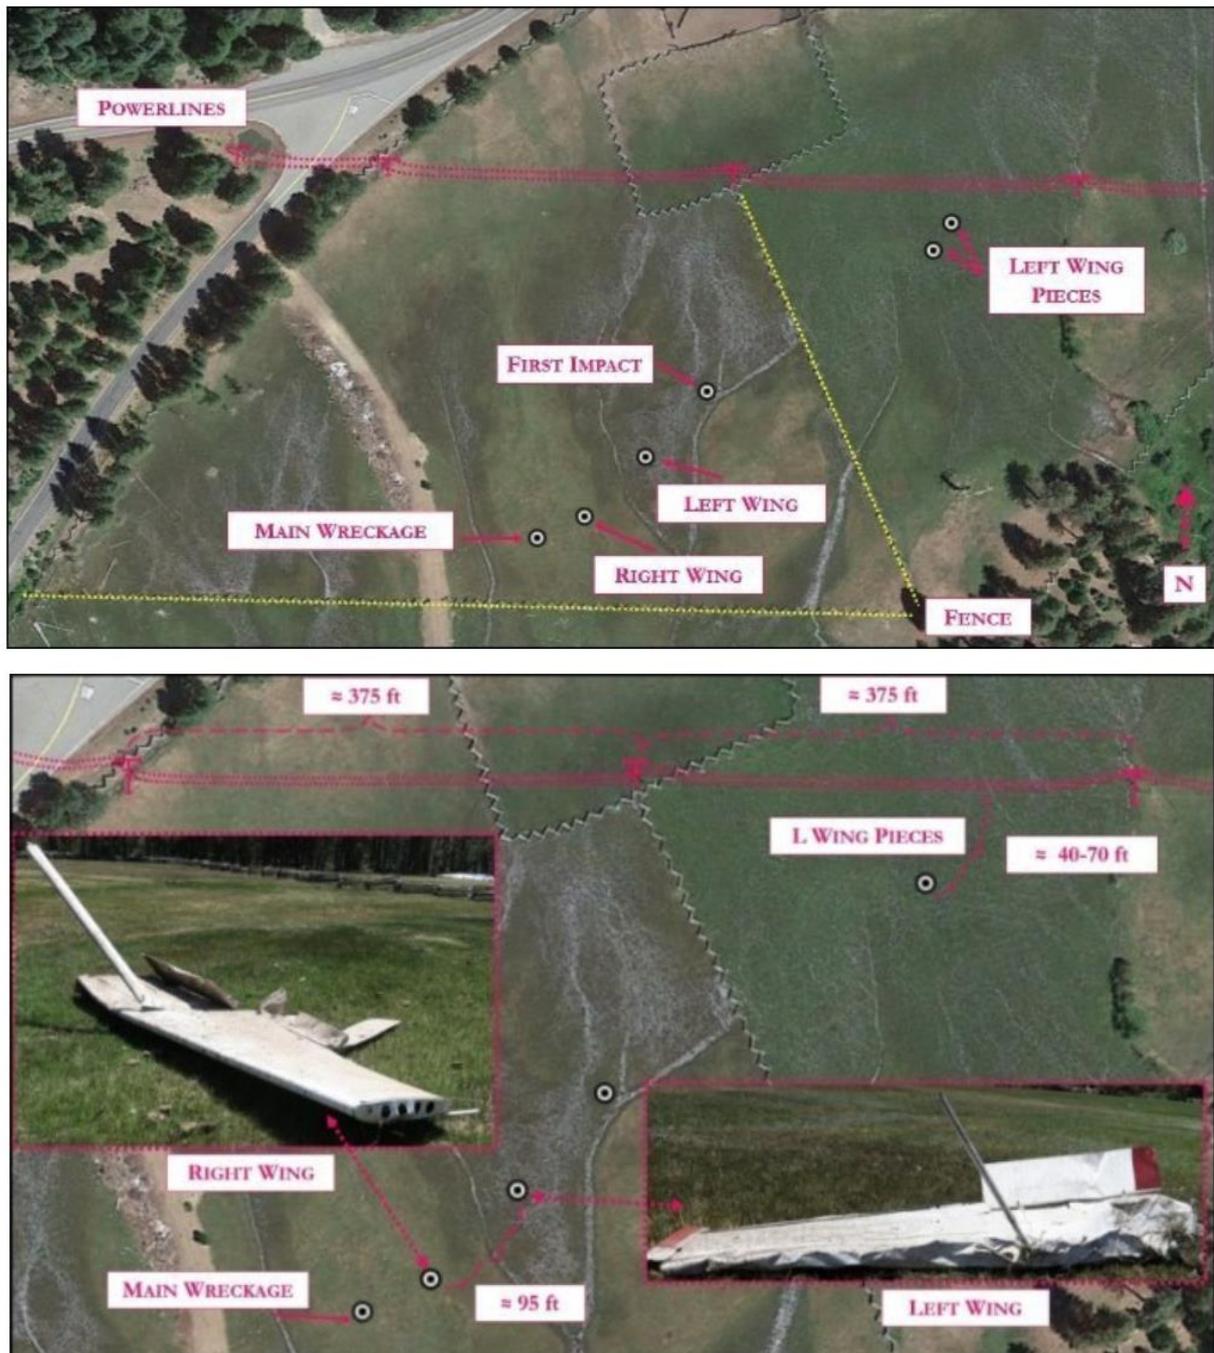
Os primeiros pontos identificados de contato com o solo foram duas reentrâncias quase paralelas na vegetação e piso de terra espaçadas cerca de 6 pés (1,8 m.) uma da outra na extremidade nordeste do campo de detritos. Havia crateras profundas após as reentrâncias e grama cortada que continuava a sudoeste em direção aos destroços principais. As crateras correspondiam em tamanho e orientação àquelas do estabilizador vertical e do leme, consistentes com o impacto do avião invertido no terreno.

Uma porção de 2,5 pés (76 cm) do suporte da asa esquerda permaneceu presa à fuselagem. As portas da cabine foram removidas pelos socorristas.

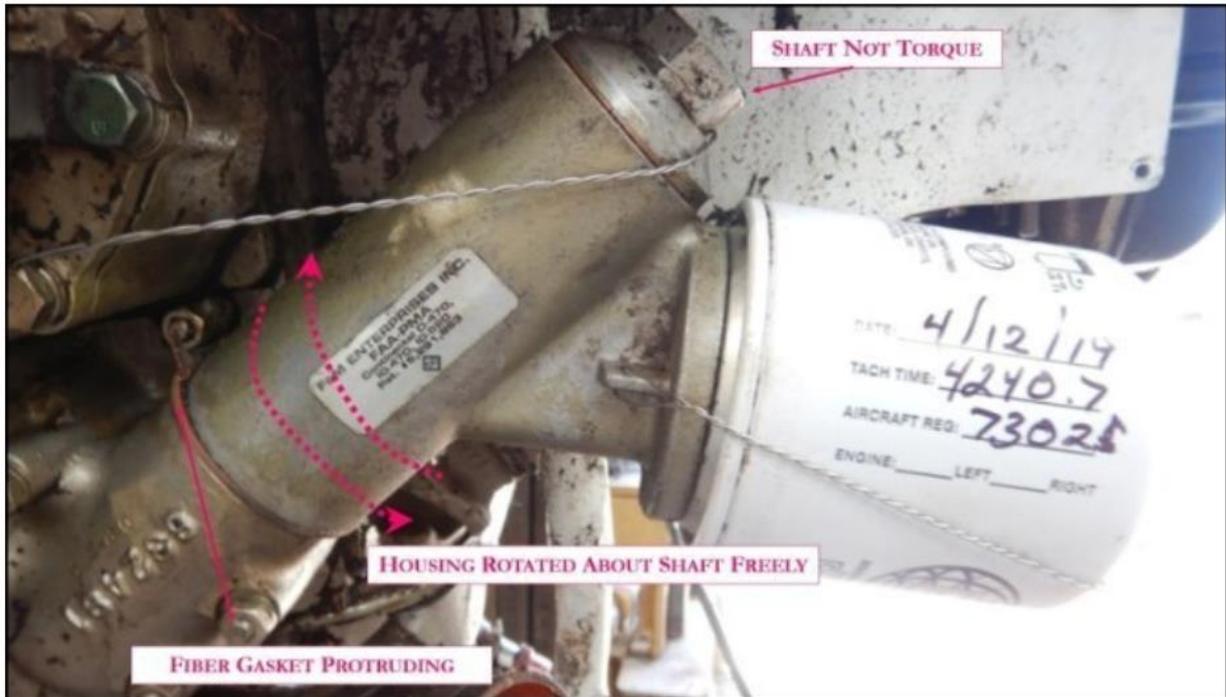
O adaptador do filtro de óleo foi encontrado solto no local do acidente e a área adjacente ao adaptador do filtro estava molhada de óleo. Um exame adicional revelou que o adaptador do filtro de óleo estava solto e que o alojamento do adaptador podia ser girado em torno do eixo (ver figura – deslocamento do alojamento do filtro de óleo). O fio de segurança foi removido e o torque de ruptura do adaptador, que deveria ser de 65 pés/lb., era inferior a 20 pés/lb. e o encaixe podia ser girado manualmente com esforço mínimo.

figura – deslocamento do alojamento/encaixe do filtro de óleo

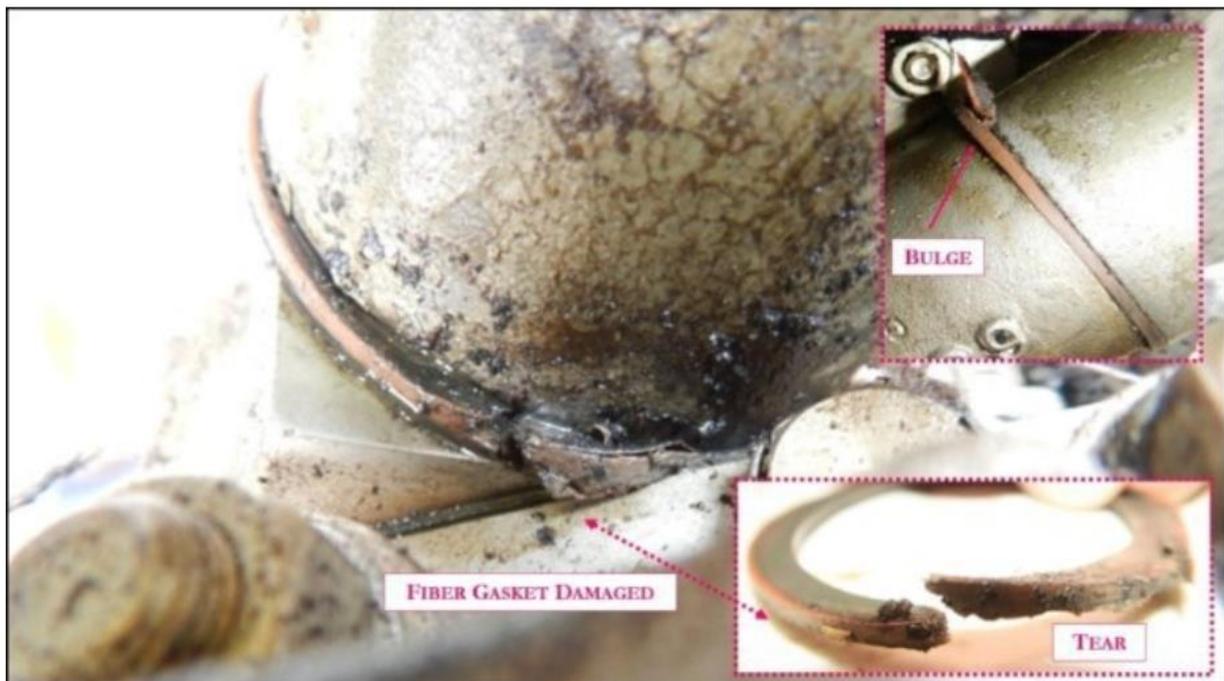
A gaxeta/guarnição do adaptador de óleo de fibra (*fiber gasket*), localizada entre a carcaça da bomba de óleo e o encaixe do adaptador, estava saliente com a borda externa estendendo-se além das peças fundidas (ver figura - gaxeta/guarnição do adaptador de óleo de fibra - *fiber gasket*). Além disso, um rasgo pôde ser visto na gaxeta/guarnição no encaixe do adaptador do filtro de óleo encostado no bloco do motor. A remoção do adaptador do filtro de óleo revelou que a gaxeta/guarnição de fibra (*fiber gasket*) estava completamente partida. A gaxeta/guarnição de cobre prensada estava intacta.

figura - gaxeta/guarnição do adaptador de óleo de fibra - *fiber gasket*

saliência além da superfície do corpo fundido do adaptador do filtro. A remoção do adaptador do filtro de óleo revelou que a gaxeta/guarnição do adaptador de óleo de fibra estava partida. A falha da gaxeta/guarnição do adaptador de óleo de fibra permitiu que o óleo escapasse do motor, resultando em falta de óleo e subsequente falha catastrófica do motor.

Em resposta ao acidente e ao teste, o titular de Certificado Tipo Suplementar (STC) emitiu um Boletim de Serviço (SB) instruindo a inspeção do adaptador de filtro de óleo quanto a vazamento de óleo e danos na gaxeta/guarnição. O Boletim de Serviço também forneceu instruções detalhadas para eliminar e identificar a rotação o alojamento (encaixe) do adaptador durante e após a instalação.
