FAA publica Diretiva de Aeronavegabilidade (AD/DA) para motores a pistão Continental séries -470, -520 e -550, relativamente a instalação de válvula de admissão da fabricante Superior Air Parts (SAP), requerendo troca de componente, em 01.03.23

AD FAA nº 2023-02-12, de 12/02/2022, com efetividade em 17/02/2022:

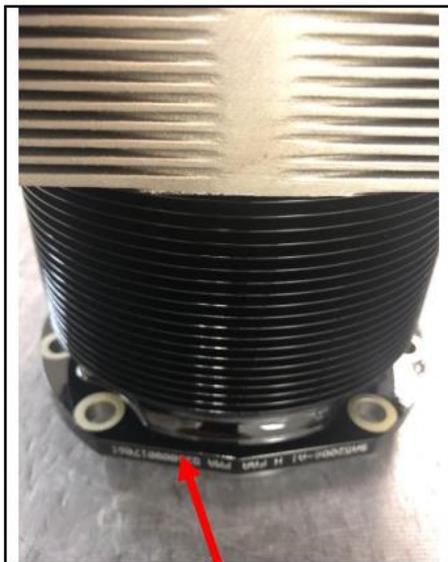
Figure 1

Affected Cylinder Serial Numbers:
See Table 1

- [1] para motor com conjunto de cilindro SAP afetado instalado, conforme identificado no item (1) supracitado - dentro de 30 dias a partir da data de efetividade da DA (17/02/2023), remoção do conjunto de cilindro afetado e substituição de qualquer válvula de admissão afetada por uma válvula de admissão que seja elegível para reposição;

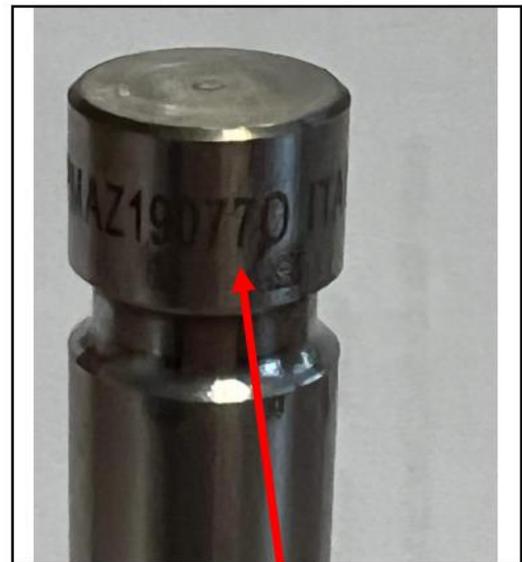
Figure 2

Affected Valve Lot Number

- [3] para motor com uma válvula de admissão SAP afetada instalada SAP PN SA539988 marcada com número de lote 1907, conforme identificado em (3) - dentro de 30 dias a partir da data de efetividade da DA (17/02/2023), remover a válvula de admissão afetada e substituir por uma válvula de admissão que é elegível para instalação.
