## **Disciplina de *Ckecklist* (lista de verificação): evitando as coisas simples e estúpidas que matam, por Stuart “Kipp” Lau, na AIN, em 12.12.22**

O articulista de segurança operacional da mídia de aviação AIN Stuart “Kipp” Lau postou, no 01/12/2022, texto titulado “*Checklist Discipline: avoiding the simple stupid stuff that kills*”, ou “Disciplina da lista de verificação: evitando as coisas simples e estúpidas que matam”, para abordar e destacar a importância do uso das listas de verificação (as *checklists*) para a operação de aeronaves.

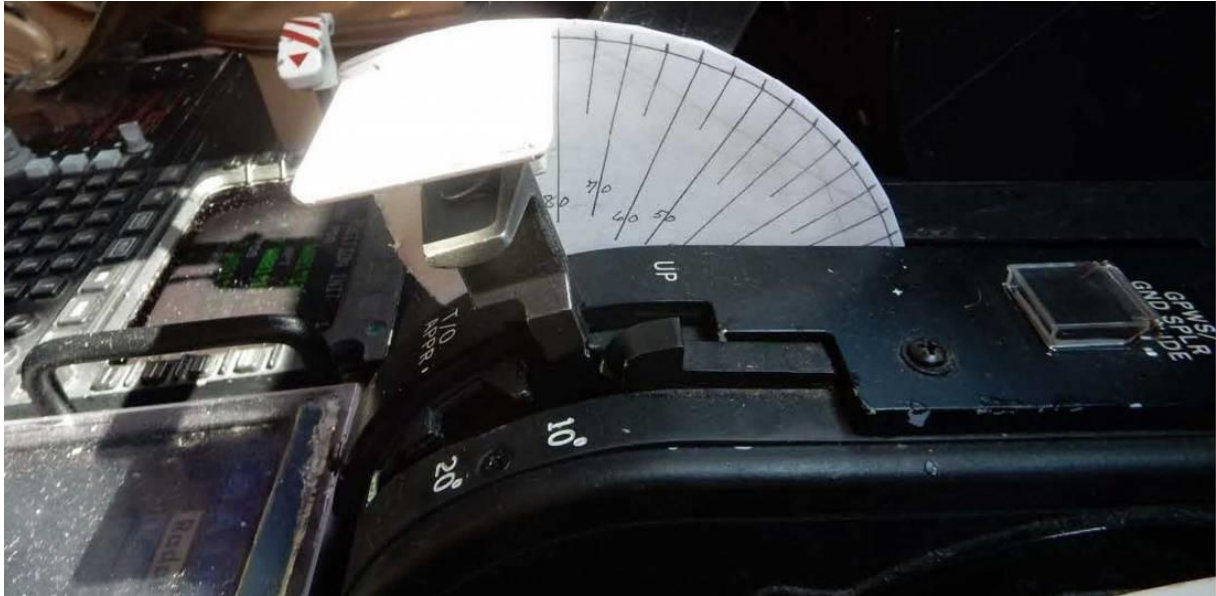
“Trava contra rajada” (*gust lock*) do Gulfstream G-IV

O controle de travamento contra movimentação forçada por rajada do GIV foi projetado para evitar a aplicação de potência total e deve ser desativado após a partida dos motores

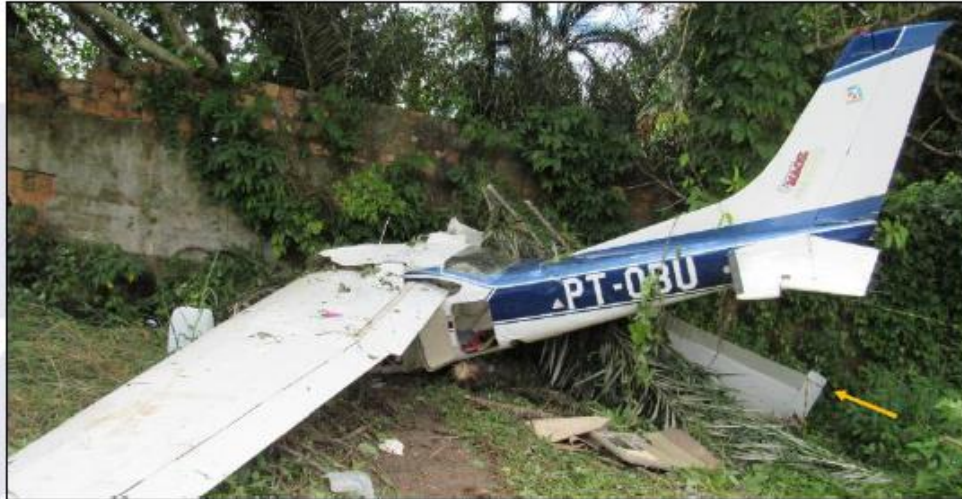
Conforme a síntese factual inicial, pelo CENIPA, durante a corrida de decolagem, o avião percorreu cerca de 700 m. da pista 11 sem levantar vôo, escapou lateralmente pela direita (*veer off*), sobrevoou um barranco em trajetória descendente, ultrapassou a vegetação local e colidiu contra um muro de alvenaria. O avião teve danos substanciais. O tripulante sofreu ferimentos graves, dois passageiros sofreram lesões leves e três passageiros saíram ilesos.

Figura 1 - Vista da aeronave após saída da pista e colisão contra o muro.

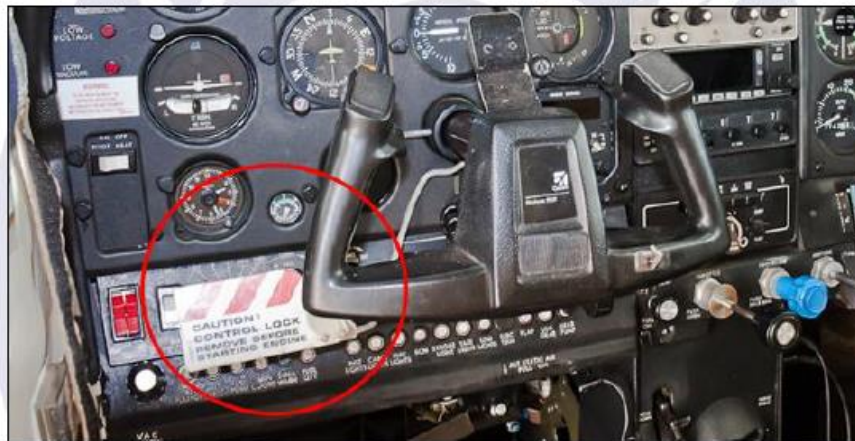
O Cessna modelo R182 possui um dispositivo de segurança chamado de trava do manche (*Control Lock*) – reproduzida no relatório na figura 4 (de um avião do modelo R182). O equipamento tem a função de travar os comandos do profundor e dos ailerons, para evitar que ventos de rajada, incidindo na aeronave enquanto estacionada, provoquem movimentação inadvertida dessas superfícies de comando, e esta movimentação resultando danos em função do choque delas contra os seus batentes de fim de curso.

Figura 4 - Modelo de trava do manche prevista para o Cessna R182.

Pela Figura 4, pode-se perceber que a trava do manche incorporava uma “etiqueta” de alerta – uma etiqueta com faixas diagonais de cores branca e vermelha alternadas, cujo intuito de chamar a atenção do piloto para o fato do bloqueio estar aplicado, e com a nota: “*Caution – Control Lock / Remove before Starting Engine*” (Atenção - trava do manche / Remover antes do acionamento de motor).

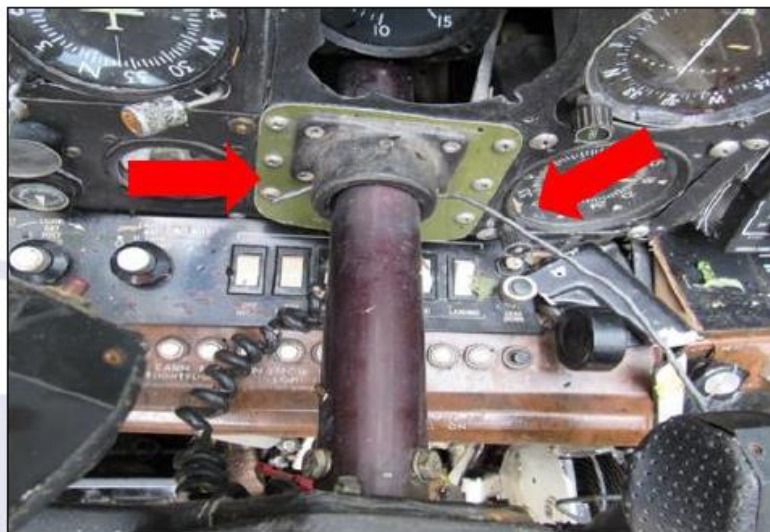
Na “Ação Inicial” da investigação da ocorrência, a Comissão de Investigação constatou que, no lugar do equipamento (trava) original, havia uma solução improvisada com uma haste de arame, sem qualquer alerta da sua instalação, com a finalidade de substituir a trava do fabricante e prover o bloqueio do manche – e os comandos de profundor e aileron – na figura 5 do relatório:

Figura 5 - Vista do arame utilizado como trava do manche do PT-OBU, na posição em que foi encontrado pela Comissão de Investigação.

Nesse caso, a haste de arame impedia a movimentação do manche e ainda inibia o acionamento do motor, uma vez que o acesso ao controle dos magnetos e à ignição era prejudicado. Com o arame travando a movimentação do manche, não foi possível para o piloto realizar a decolagem, motivo pelo qual o avião percorreu quase toda a distância disponível (700 m.), ultrapassou os limites da pista lateralmente e desceu por um barranco situado logo após o final da pista.
