FAA emite SAIB (Boletim de Informação de Aeronavegabilidade Especial) para alertar sobre os riscos de segurança e perigos potenciais de inspeções pré-vôo inadequadas e infrequentes dos fixadores “quarto de volta” (*quarter-turn fastener*) usados para conectar os componentes do sistema de carenagem do motor *turbofan* de jatos da Textron, em 01.07.22

Trata-se do SAIB AIR 22-10, com data de 29/04/2022, com o objeto “*Engine Cowling System - Quarter-Turn Fastener Maintenance Information*” (Sistema de Carenagem de Motor - Informações de Manutenção do Fixador/prendedor de Quarto de Volta), aplicando-se para sistema da carenagem do motor consistindo em portas da nacele do motor e componentes de admissão, escapamento e reversor de empuxo – com alguns componentes usando fixadores/prendedores de “um quarto de volta” (*quarter-turn*), muitas vezes referidos por nomes de marcas como Camloc e Dzus, para a fixação de um componente a outro
<https://www.faa.gov/files/notices/2022/May/AIR-22-10.pdf>

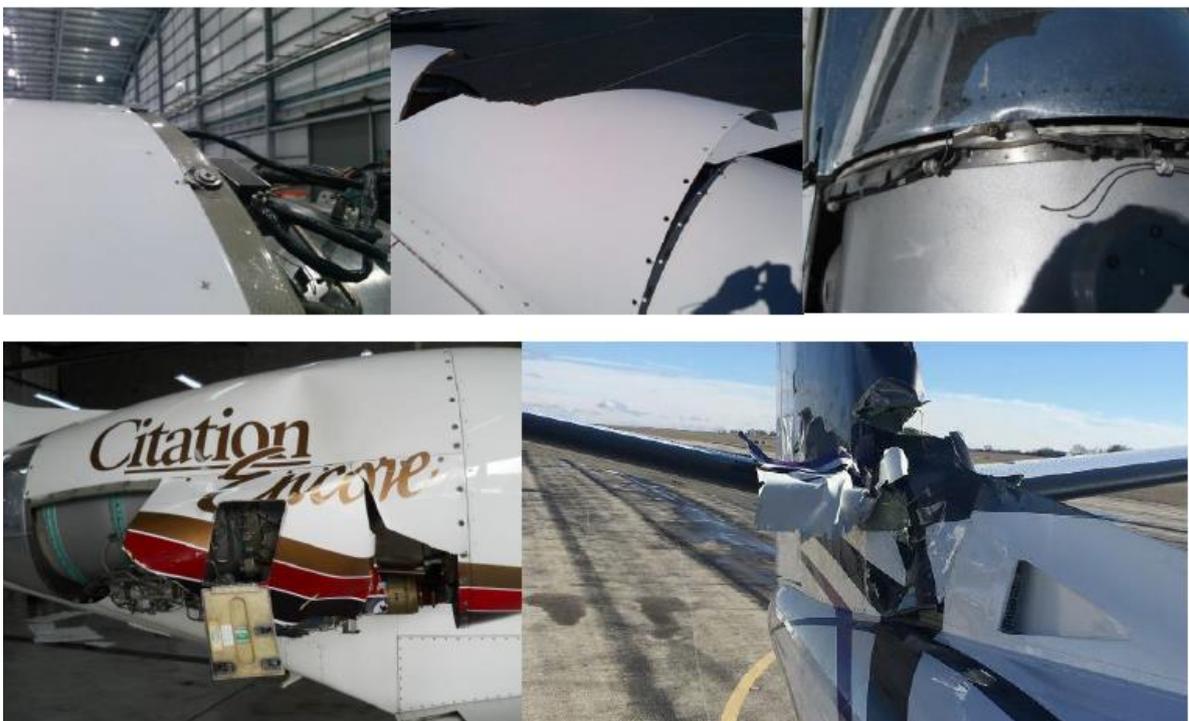
Conforme o SAIB, no “histórico” para a emissão do documento, foram registrados vários incidentes de danos de carenagem de motor e resultantes separações (desprendimentos) em aviões de toda a linha de jatos com motorização *turbofan* da Textron. Os incidentes de separação resultaram em danos aos aviões, e alguns destas ocorrências afetaram marginalmente as capacidades de pilotagem e operação do avião. A FAA ainda não determinou a causa raiz desses eventos, mas considera o erro de manutenção como o principal fator contribuinte.

Exemplos de danos atribuídos a problemas de fixadores “quarto de volta” (*quarter-turn fastener*):

A FAA recomenda o pré-vôo completo por todos os pilotos e inspeções periódicas dos fixadores “quarto de volta” (*quarter-turn fastener*) no sistema de componentes da carenagem de motor.

Conforme SAIB, investigação da FAA indica que uma única inspeção nem sempre pode revelar uma reinstalação incorreta da carenagem (tampa). A FAA recomenda uma segunda inspeção visual da instalação completa da carenagem do motor imediatamente após a remoção da carenagem e antes da retomada de avião ao serviço (vôo), para garantir que todos os prendedores-parafusos “quarto de volta” (*quarter-turn fastener*) tenham sido ajustados-fixados adequadamente. Ferramentas simples como escada, lanterna ou espelho podem auxiliar no processo de inspeção. Uma inspeção completa deve consistir em verificar se todos os fixadores/prendedores giratórios estão corretamente encaixados e travados.

A Textron recomenda a substituição de qualquer componente do sistema de carenagem que seja considerado falho/inadequado nos procedimentos de inspeção do manual de manutenção ou defeituoso (Ref. 14 CFR PART-43 Apêndice D, (d) (11)).

A FAA recomenda a verificação se cada fixador “quarto de volta” (*quarter-turn fastener*) foi devidamente reparado e a substituição de qualquer um desse prendedor que não tenha sido reparado corretamente. Informações adicionais podem ser obtidas na Textron.

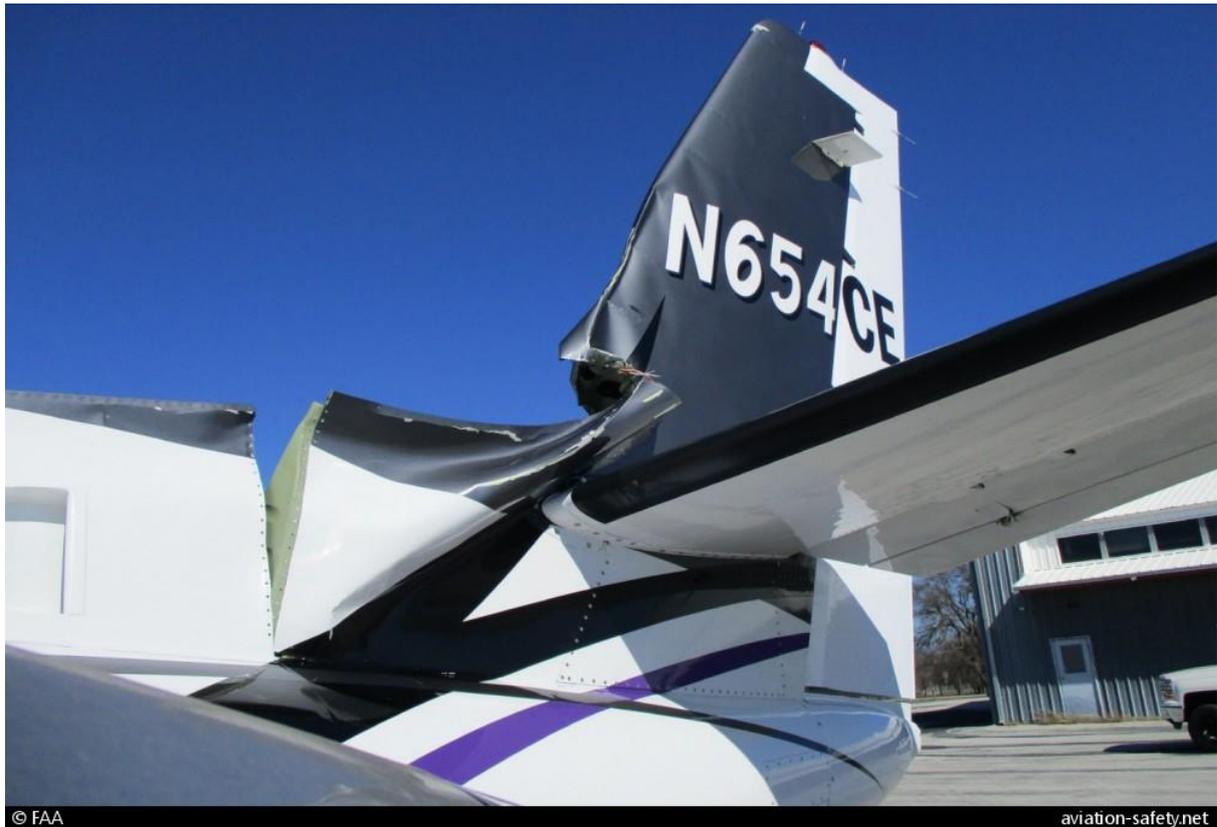
No dia 12/02/2020, o jato executivo Cessna *Citation Encore* C560 de matrícula N654CE (registro de produção sn 560-0654, fabricação 20004, com motorização Pratt & Whitney Canada PW535A, com 3.666 horas de voo de célula), operado pela SC Cole Aviation LLC, sofreu danos substanciais quando duas portas de carenagem do motor desprenderam-se do avião, em voo, em ponto sobre Benbrook, no Texas/EUA.

Uma inspeção pós-vôo revelou que as carenagens superior e inferior do motor nº 2 (direito) estavam faltando. Uma parte das carenagens desprendidas foi encontrada cravada na seção interna do estabilizador horizontal direito. Outra parte das carenagens desprendidas impactou a área entre a borda de ataque do estabilizador vertical e o topo da fuselagem, resultando em danos substanciais. As partes restantes das das carenagens desprendidas não foram recuperadas.

O exame local revelou que o receptáculo 29 (ponto de fixação #29), na extremidade dianteira e no lado interno da porta da carenagem inferior estava desfalcado de seu parafuso (pino)-prisioneiro (*stud*), anel de pressão (*snap ring*) e ilhó (*grommet*) e que os receptáculos 26 e 28 (pontos de fixação #26 e #28) estavam sem seus ilhós (*grommet*) e anéis de pressão (*snap ring*), mas mantinham seus prisioneiros (*stud*). Todos os outros receptáculos mantiveram suas peças de fixação.

Na “análise”, o relatório registra que a causa mais provável da perda (desprendimento) de porta de carenagem é que o pino no receptáculo 29 (ponto de fixação #29) foi deixado destravado quando a porta da carenagem tampada (fechada), ou um pino superdimensionado foi usado neste receptáculo sendo capaz de girar da posição travada para posição destravada. Sem este pino (do receptáculo 29/ponto de fixação #29) para examinar e testes adicionais da instalação na própria aeronave, não foi possível ser determinado se o pino nesta fixação era um pino de comprimento maior ou se o desbloqueio espontâneo de um pino de comprimento maior seria uma possibilidade real. Assim, o motivo da separação (desprendimento) de não pôde ser determinado uma vez que o pino no receptáculo 29 (ponto de fixação #29), perdido, não foi recuperado. [EL]
