Inibição-desabilitação alerta sonoro sistema TWAS e acidentes CFIT

A FAA publicou a InFO (*Information For Operators/Informação para Operadores*) nº 23003, com data de 23/03/2023, com o assunto de “*Terrain Awareness and Warning Systems (TAWS) Nuisance Alerts*”, ou alertas inconvenientes de TAWS (sistema de consciência e alerta de proximidade de terreno).

Complemento à InFO

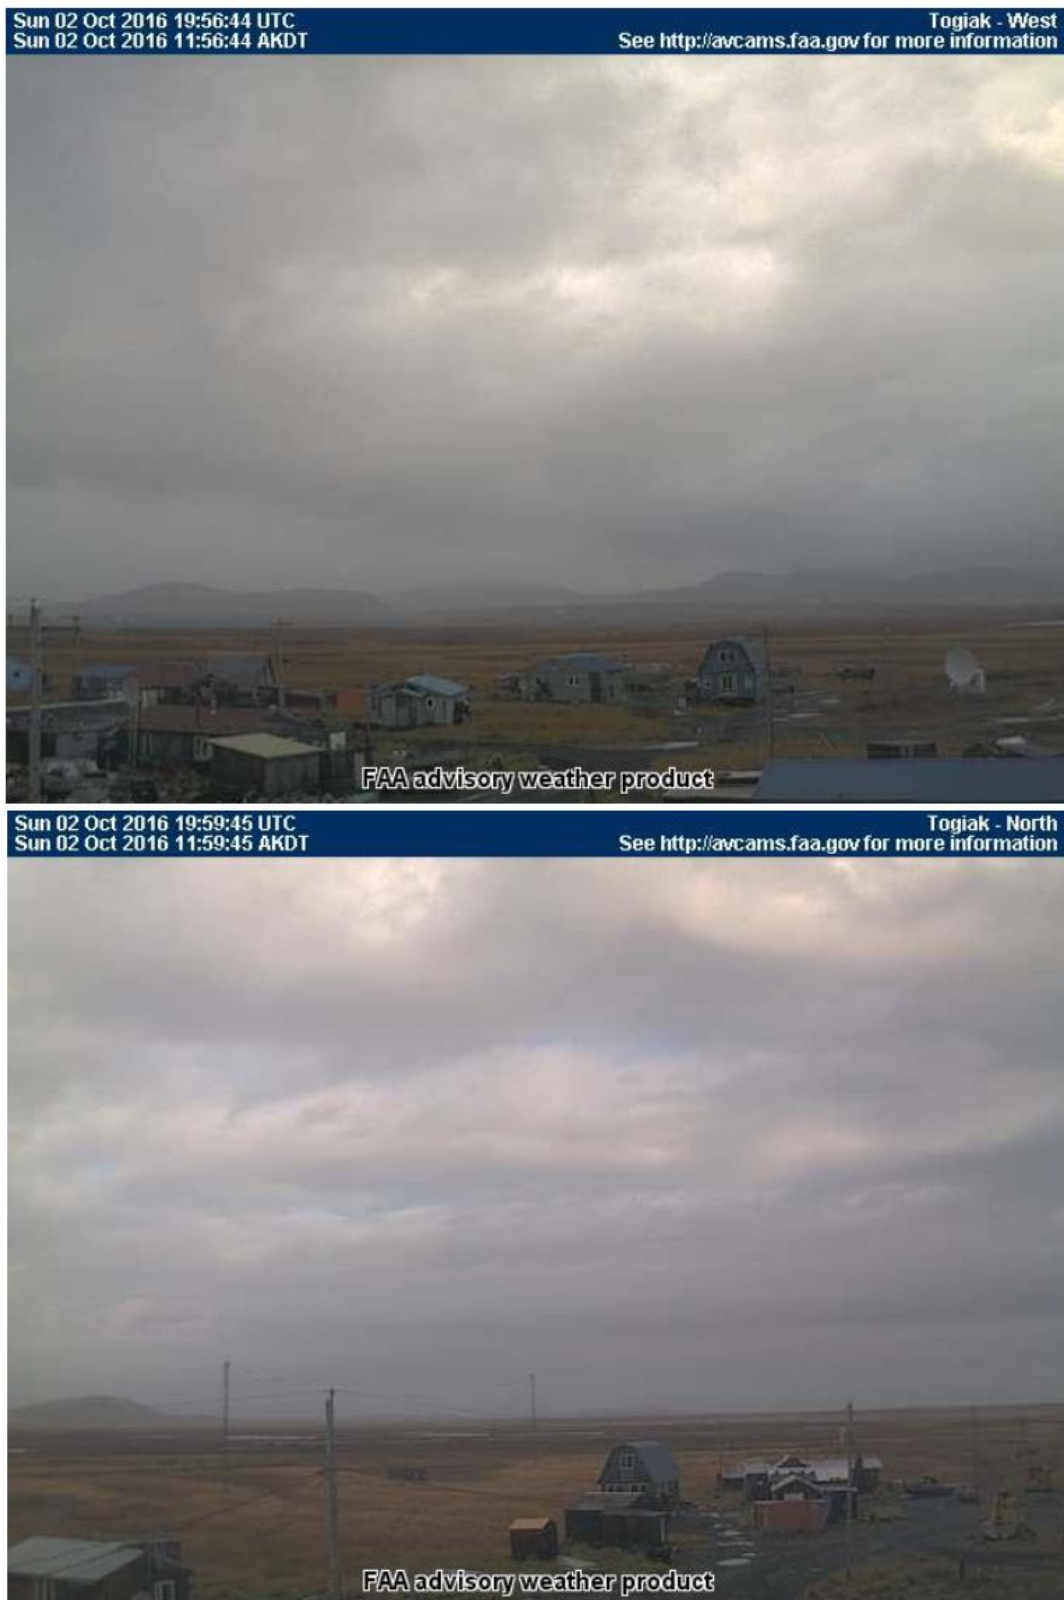
A câmera meteorológica apontada para oeste do aeroporto de Togiak, na imagem de 11:56 (por volta do horário em que ocorreu o acidente), registrou nuvens baixas obscurecendo parcialmente o topo de uma montanha de 1.300 pés localizada a 7 milhas a oeste do aeroporto. A câmera meteorológica apontada para o norte do aeroporto de Togiak, na imagem de 11:59 (por volta do horário em que ocorreu o acidente), capturou que o topo de uma montanha de 400 pés a 3,5 milhas do aeroporto era claramente visível, mas outra montanha de 550 pés a 12 milhas de distância era apenas levemente visível.

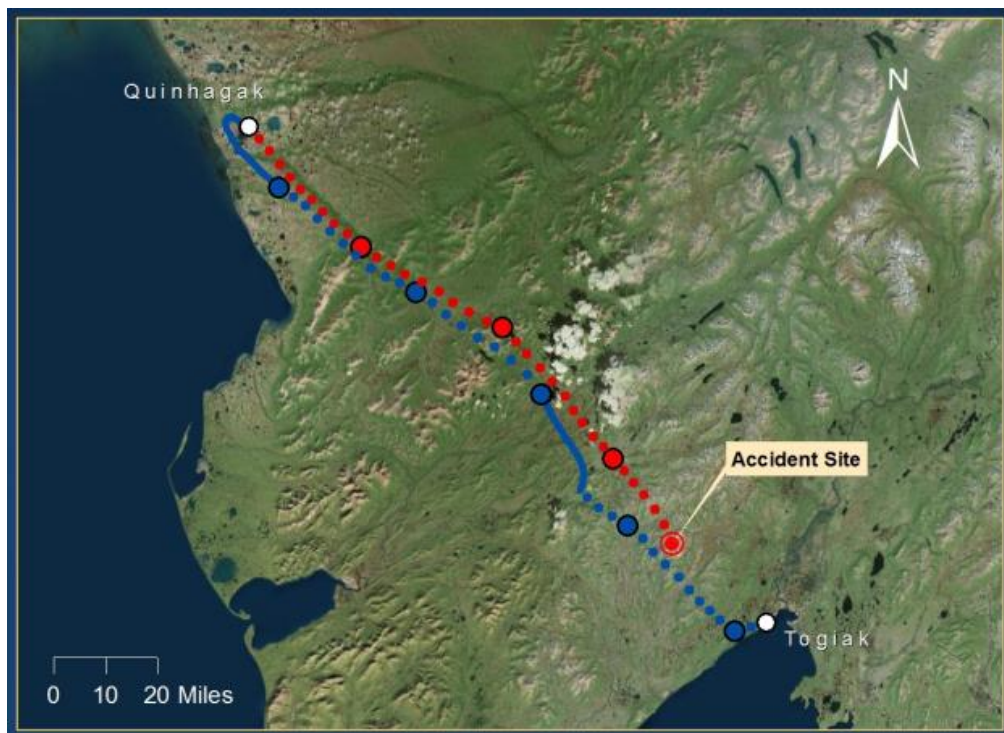
Mapa topográfico
trajeto do avião acidentado em linha “vermelha”
trajeto da segunda do segundo avião na linha “azul”

Os dados deste segundo vôo (por registros ADS-B) mostraram que, antes de desviar a rota às 11:56, a trajetória e altitude do segundo C208B *Caravan* eram semelhantes ao do primeiro C208B *Caravan* (que viria se acidentar). Com base no último ponto de dados do vôo do acidente (local e hora) e no local e hora estimada do acidente, a tripulação do vôo acidentado provavelmente cruzou a posição em que os pilotos do segundo C208B *Caravan*, voando em retaguarda, desviaram sua rota (então a mesma para os dois aviões) cerca de 5 minutos antes.

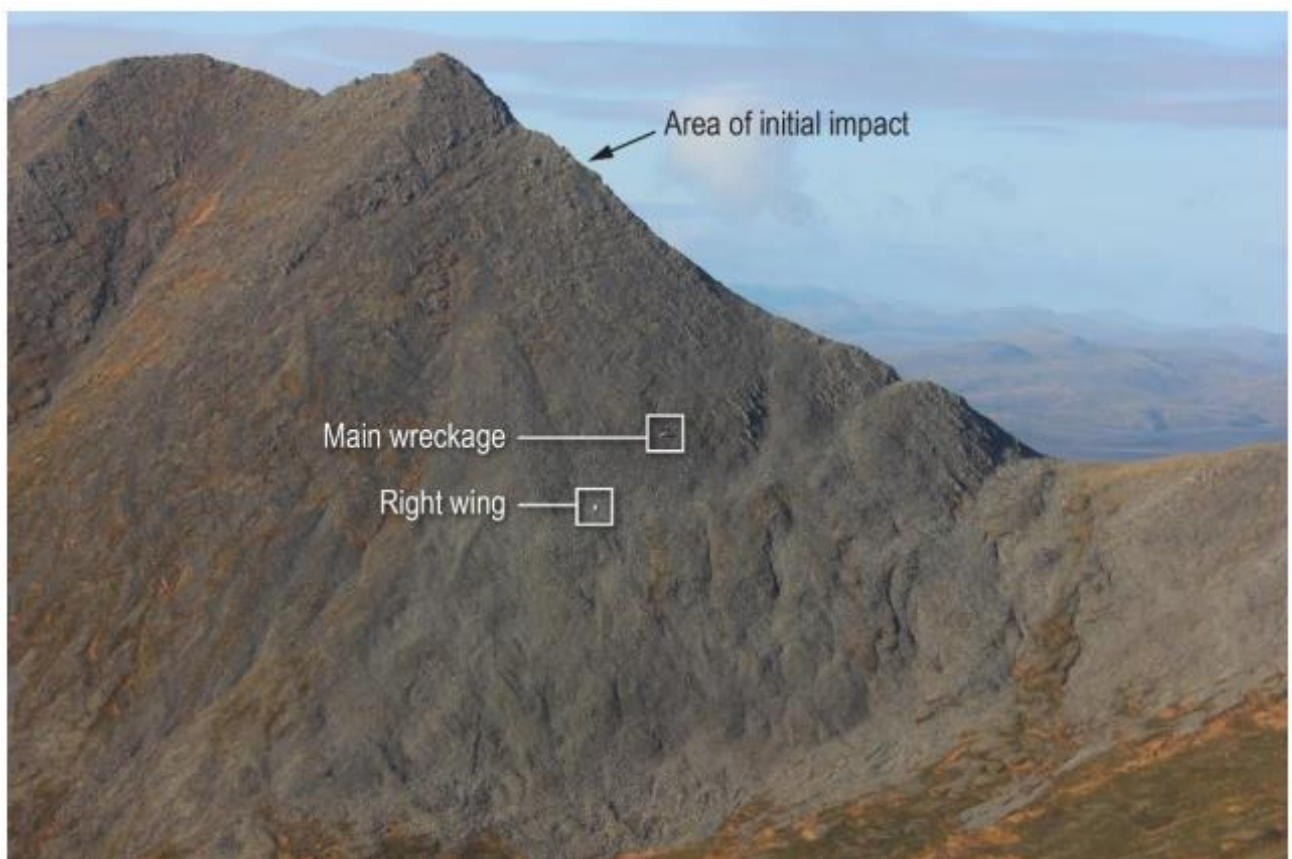
Fotografia da localização dos destroços no relatório mostra o lado sudeste do cume da colisão do avião.

As evidências do impacto inicial do avião, que incluíam marcas de raspagem (consistente com contato de pás de hélice), fragmentos de pás de hélice e pedaços do compartimento de carga inferior do avião, estavam a uma altitude de cerca de 2.300 pés acima do nível do mar, no lado noroeste da montanha de paramento íngreme rochoso desde o cume (a 2.500').

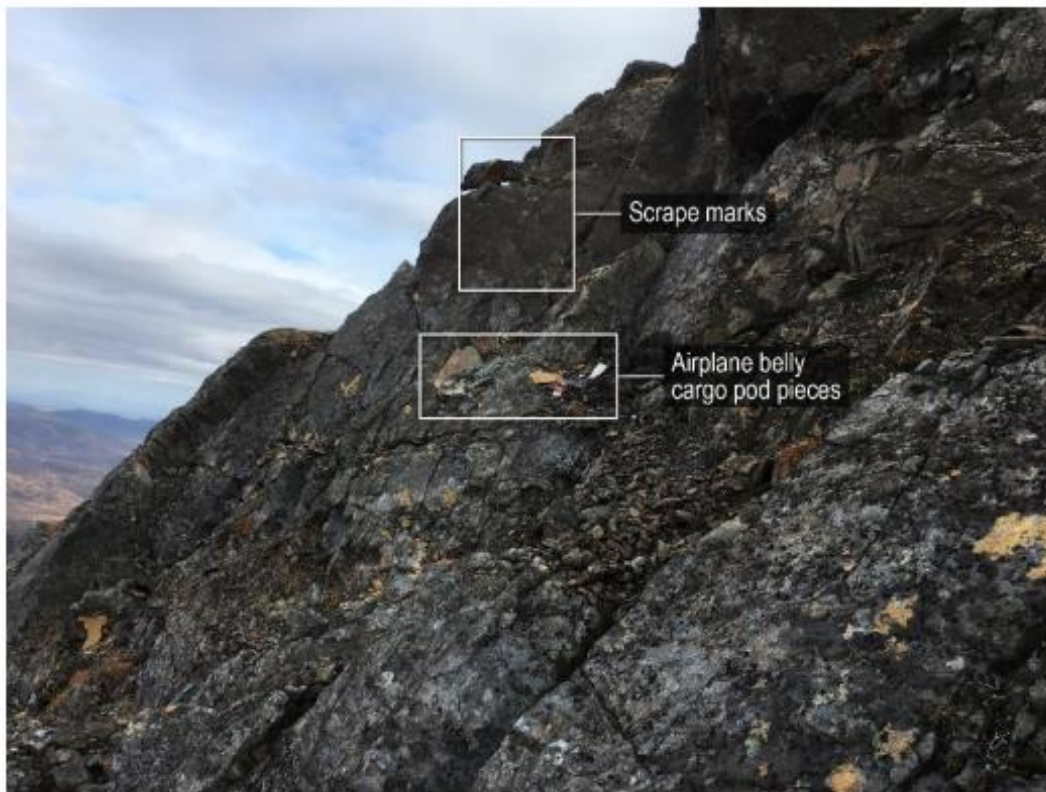
Fotografia do lado noroeste (impacto inicial) do cume da montanha mostra marcas de arranhões e pedaços do compartimento-casulo de carga da 'barriga' do avião.

Evidências do impacto inicial do avião foram encontradas no lado noroeste do cume e incluíam marcas de arranhões na face da rocha (consistentes com golpes de pás de hélice), fragmentos de pás de hélice e pedaços do compartimento de carga inferior do avião (casulo de 'barriga'). O restante dos destroços foi encontrado no lado oposto (sudeste) do cume, separado em várias seções e espalhado pela encosta íngreme.

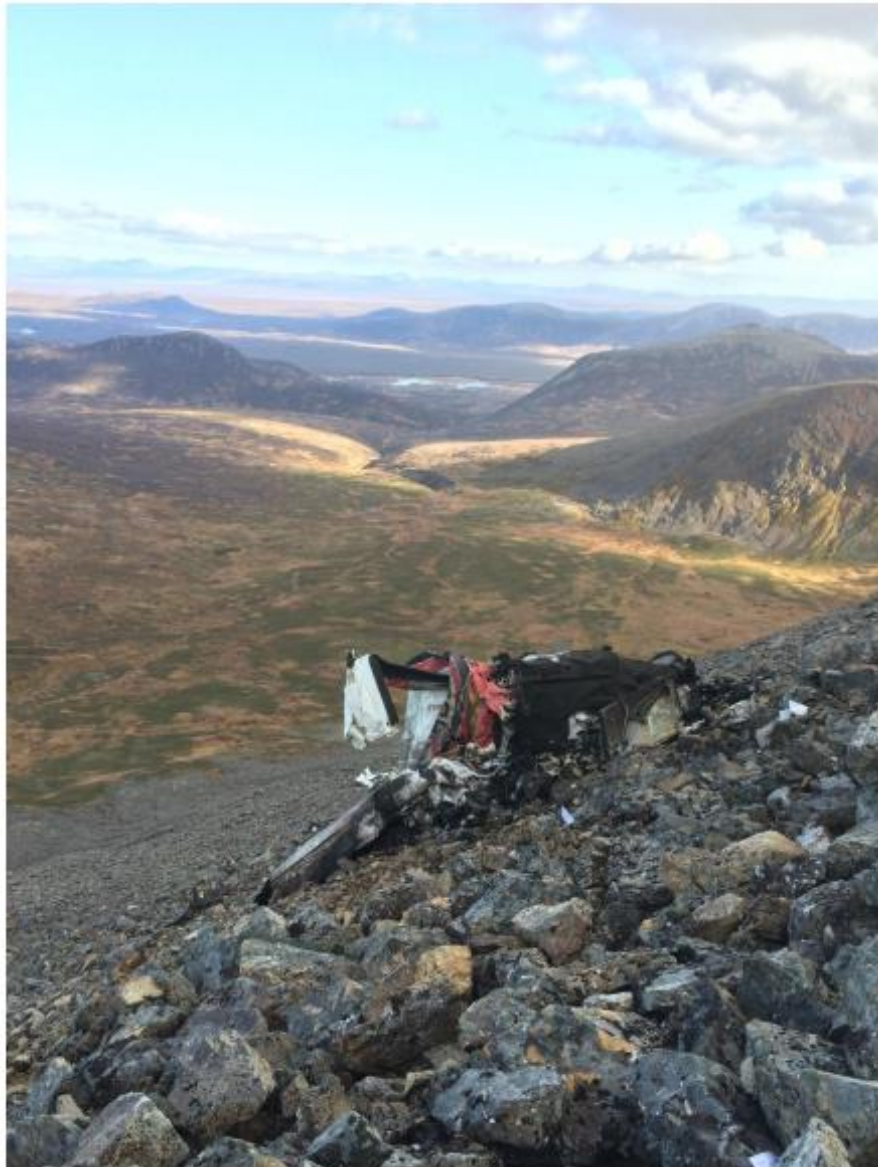
A fuselagem e o *cockpit* mostraram evidências de esmagamento e danos térmicos com partes amplamente consumidas pelo fogo. Ambas as asas foram separadas da fuselagem e cada uma mostrou danos por esmagamento na borda de ataque; os flapes esquerdo e direito permaneceram fixados nas asas e na posição recolhido. A empenagem foi separada com o estabilizador vertical, leme e estabilizadores horizontais fixados. O profundor apresentava danos por esmagamento.

Seção separada da empenagem com estabilizadores vertical e horizontal e o leme
- no paramento sudeste – ao fundo Togiak

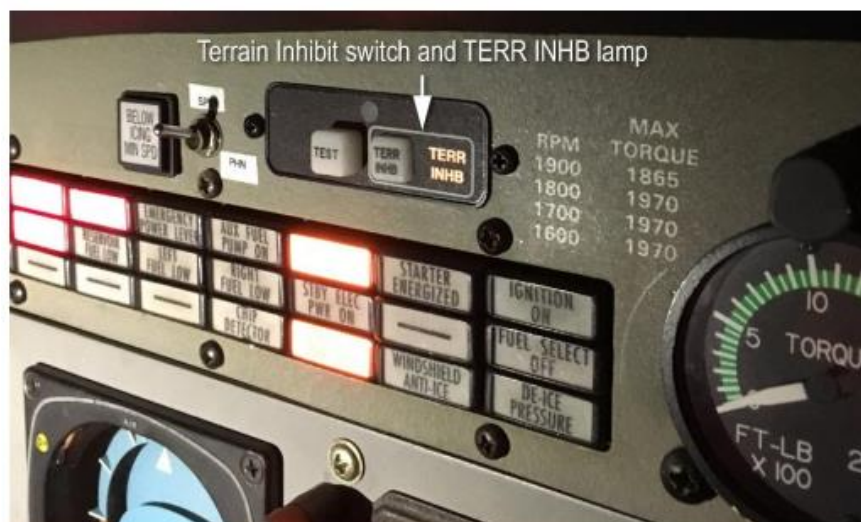
Enquanto o alerta (sonoro/visual) do sistema TAWS estiver inibido (com uso do interruptor, sendo pressionado), uma luz indicadora “TERR INHB” (de *terrain inhibit* – de inibição de terreno) cor branca estará acesa, na unidade de controle – a figura abaixo sendo registro desta luz, da unidade de controle anunciadora reconhecimento/conscientização de terreno (*Terrain Awareness Annunciation Control Unit*) de um Cessna C208B *Caravan*:

Quando indagada se esta luz indicadora da inibição do alerta (sonoro-visual) do sistema TAWS era perceptível, a piloto-chefe da Hageland afirmou: “Extremamente. Está diretamente na frente do piloto e na linha de visão dele”. Quando questionada sobre o quão difícil seria ignorar esta indicação, ela afirmou: “É uma luz branca muito brilhante. Não vou usar a palavra impossível, mas é muito, muito difícil de ignorar”.

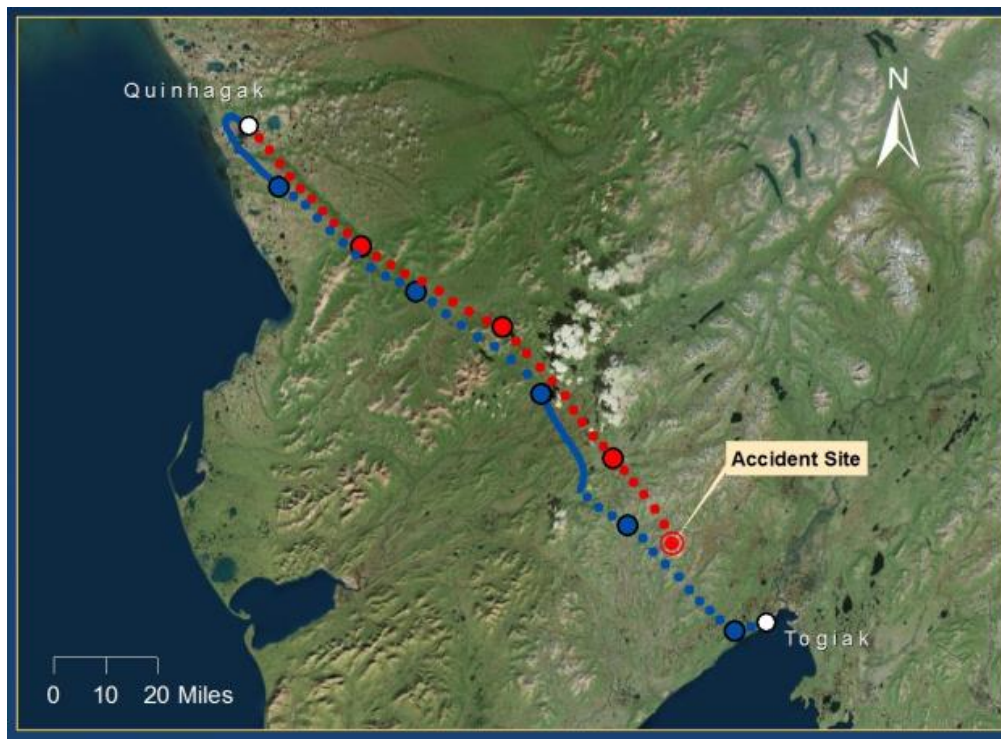
de 1.000 pés. Mas, conforme dados de rastreamento de vôo, a rota da tripulação deste segundo vôo foi inicialmente semelhante à rota e altitude do vôo do avião acidentado; aproximando-se do terreno montanhoso, na chegada à Togiak, às 11:56 (um minuto antes do acidente), o piloto desviou o avião mais em direção ao sul, o que lhe permitiu manter-se sobrevoando terreno mais baixo (menos elevado) do que o terreno na rota seguida pelo avião acidentando (mais ao norte).

Mapa topográfico
trajeto do avião acidentado em linha “vermelha”
trajeto da segunda do segundo avião na linha “azul”
