The wing AD – who, what and where

Dean Benedict – King Air Magazine - June 6, 2023

A Diretriz de Aeronavegabilidade de asa – quem é para fazer, o que é para fazer e onde é para fazer

Dean Benedict – King Air Magazine – 06/06/2023

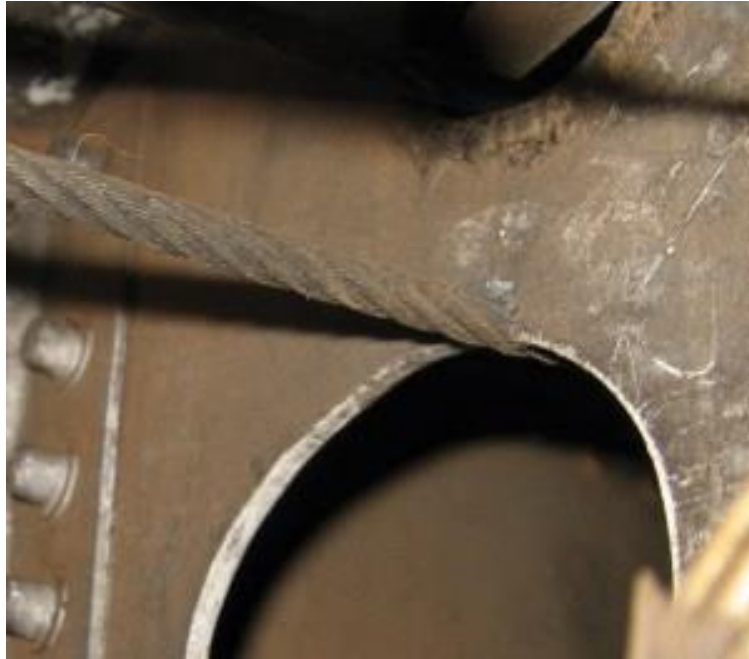
The correct cable routing hole (top), notice it has caterpillar chafe strip around the inner edge to protect it; and the lightning hole (bottom), with no chafe strip and the improperly routed cable causing damage.

O furo de roteamento de cabo (de controle) correto (furo superior – ver foto), observe que ele possui uma faixa de tratamento de atrito no bordo interno para proteção da chapa de nervura; e o orifício de cabeamento de iluminação (furo inferior – ver foto), sem “faixa de atrito” – pelo qual cabo de controle incorretamente disposto (instalado/montado) causou danos (de corte-penetração) na chapa da nervura.

Inside the wing structure, the ribs have lightening holes for weight reduction. Holes for cable routing are smaller, often oval-shaped with a protective lining to prevent chafing. They are very different. It's hard to confuse the two, but apparently someone found a way.

Focused on the fix - I sent the photos to the tech reps at Beech in Wichita. We discussed repair options on the phone. They devised a fix for the ribs and we executed it. Although we did not have to remove the wings again, we had to go pretty deep with this fix.

We disassembled the flaps and ailerons on both sides; inspected the aileron cables for broken strands, and fortunately they were still good, so we dodged a bullet there. We properly routed the aileron cables in each wing. When we reinstalled the flaps and ailerons, we made sure all the flap track rollers were correctly installed.

After reconnecting the aileron cables, we had to carry out a complete re-rig of the ailerons. We used travel boards to ensure the travel distance was correct on each side. We made sure the yoke was centered with each aileron in the proper neutral position – thus fixing his yoke problem.

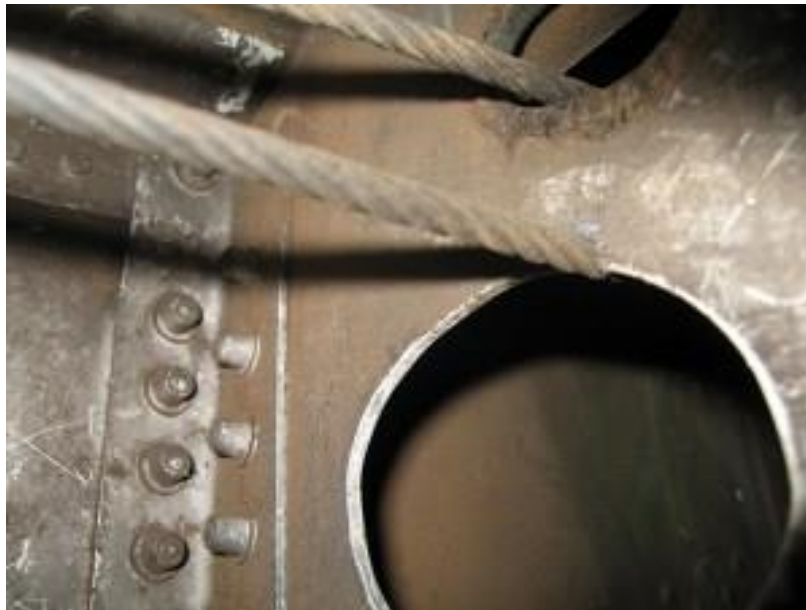
Detalhe de cabo do aileron cortando nervura da asa

Since both wings had been off for the AD, we thought we'd check the other wing for good measure. We found the same problem on the other side! I was in shock.
