FAA investigando evento de incursão de pista seguida de decolagem não-autorizada de um Learjet 60 simultaneamente ao pouso de um EMBRAER E190 em pista cruzada, no aeroporto de Boston (EUA), resultando perda de separação e um “quase encontro”

NTSB publica relatório final do incidente

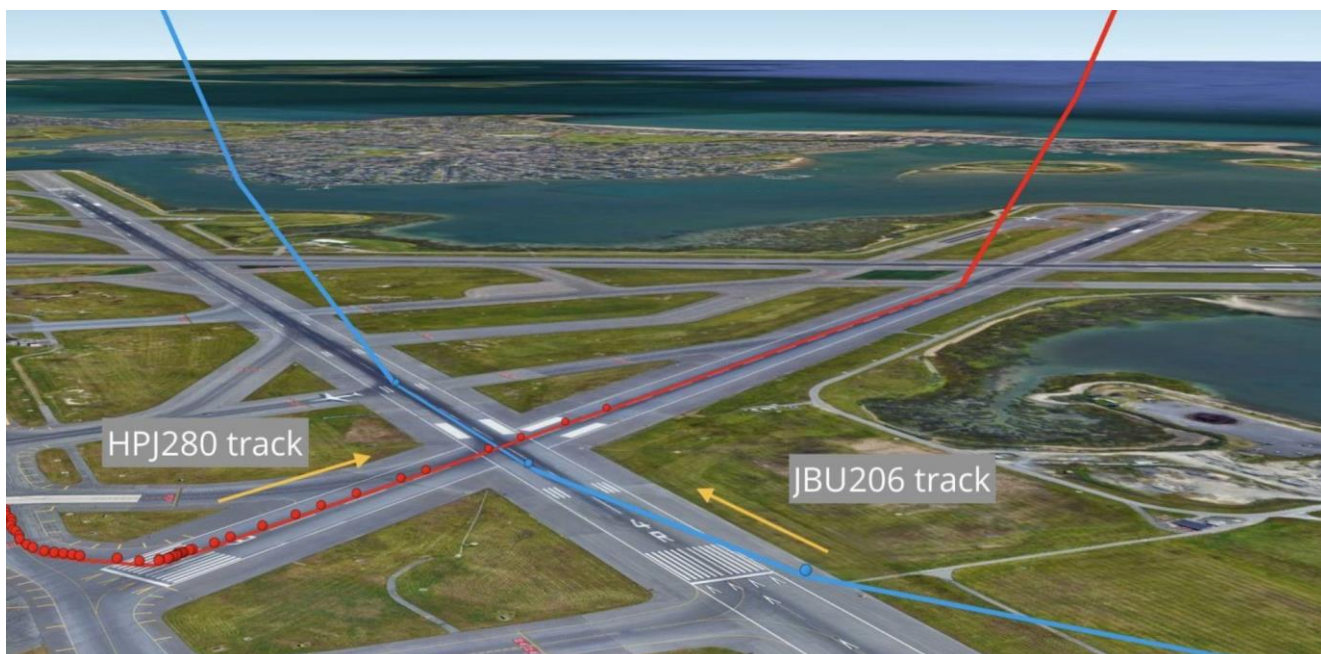
De acordo com os dados de rastreamento de vôo por satélite – por ADS-B –, os dois jatos envolvidos passaram a 531 pés (162 m.) um do outro.

Dados por ADS-B – sistema FlightRadar 24 – por AIN

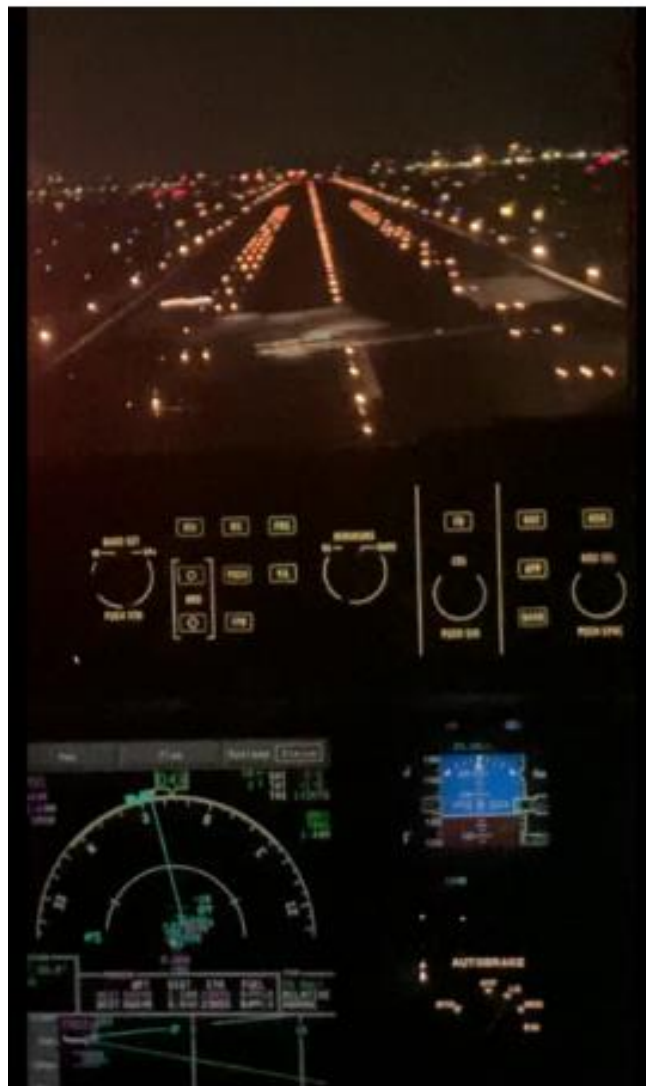
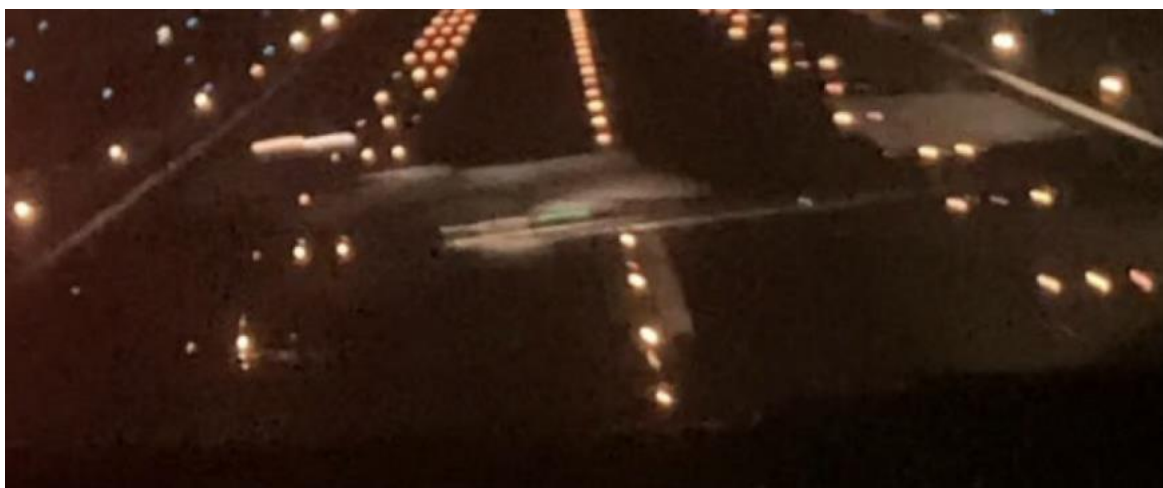
A imagem “congelada” é uma captura de tela de um momento de vídeo gravado por um piloto que estava no assento extra (*jump seat*) do E190 da JetBlue na aproximação e por pousar na pista 04R do Aeroporto Internacional Logan (KBOS), em Boston (no Estado do Massachusetts, no EUA), em 27 de fevereiro. A presença do *Learjet* LR-60 da Hop-A-Jet é difícil de ser precisada, com o jato executivo decolando da pista 09, cruzada à pista 04/22, cruzando à frente do E190 na Curta final da pista 04R, após a sua tripulação ter sido instruída a alinhar na cabeceira 09 e manter posição (aguardar). Apesar de receber e cotejar instrução de ATCO para alinhar na pista 09 e esperar (LUAW - *Line Up And Wait*), a tripulação do Bombardier *Learjet* 60 decolou sem autorização, quando o E190 da JetBlue estava na Curta Final e por pousar na pista 04R.

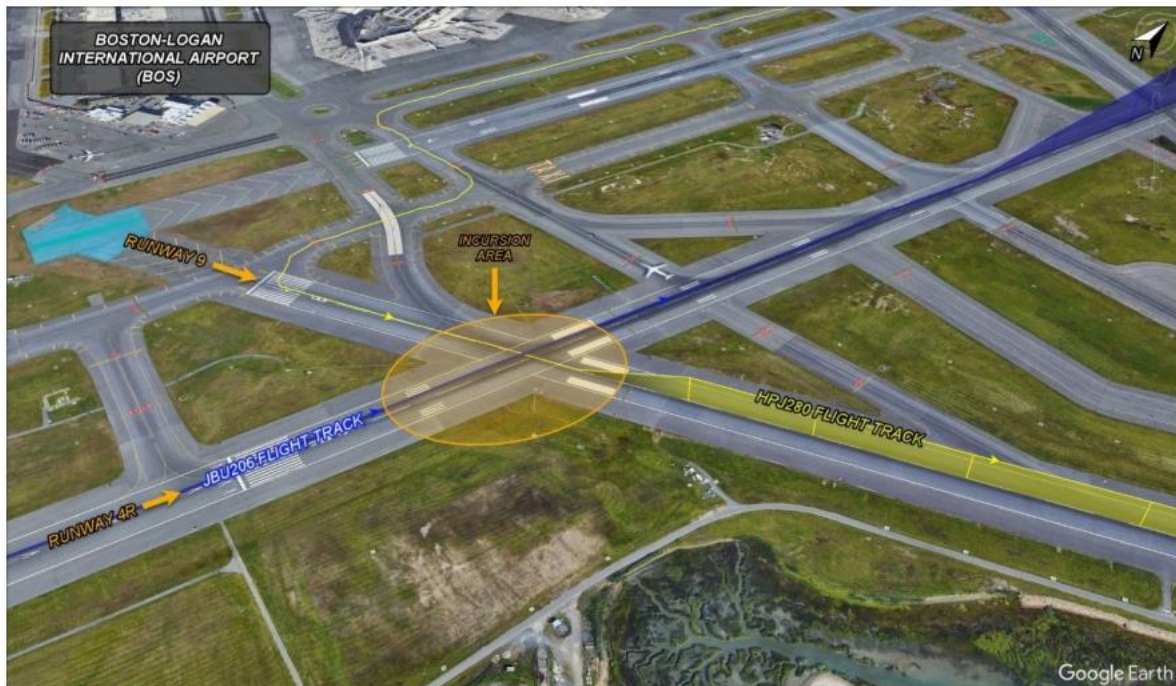
Figure 1. Flight tracks of both JetBlue (JBU206) and Hop-a-Jet (HPJ280) with yellow circle

A maior proximidade entre os dois jatos ocorreu perto do ponto de cruzamento das pistas 09/27 e 04R/22L, quando do E190 da JetBlue a uma altitude de aproximadamente 30 pés AGL, durante o arredondamento (*flare*). A cabeceira 09 está em elevação de 17 pés, a cabeceira 04R a 19 pés (uma diferença de 2 pés).
