## **Prefeitura publica edital para obra de adequação do aeródromo de São Pedro (SP), visando a reabertura ao tráfego sem restrição, com verba federal de R\$ 960 mil e contrapartida municipal de R\$ 396 mil, em 15.08.23**

Em julho passado, a Prefeitura de São Pedro (SP) publicou edital e abriu licitação para obras de adequação do seu aeródromo (Aeroporto Municipal) visando atender requisitos da ANAC e obter de alvará de funcionamento do Corpo dos Bombeiros (AVCB).

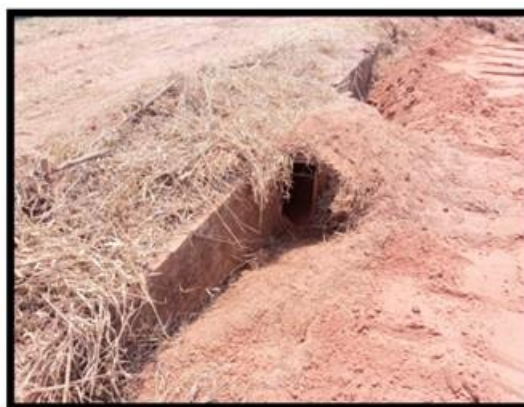
Figura 12: Fotografia com "close" em uma vala ou outro elemento do sistema de drenagem.

[2] quanto ao sistema de drenagem: a ANAC classificou o quesito com *status* de “CP – Item necessitando complementação”. A ANAC apontou que um registro fotográfico enviado (fig. 12 – já reproduzida neste texto, de FCDA inicial) revela o assoreamento e mau estado de conservação de vala, a agência requerendo esclarecimentos e novos registros de foto evidenciando a desobstrução/limpeza de valas, do referido ponto bem como de todo o sistema de drenagem do aeródromo

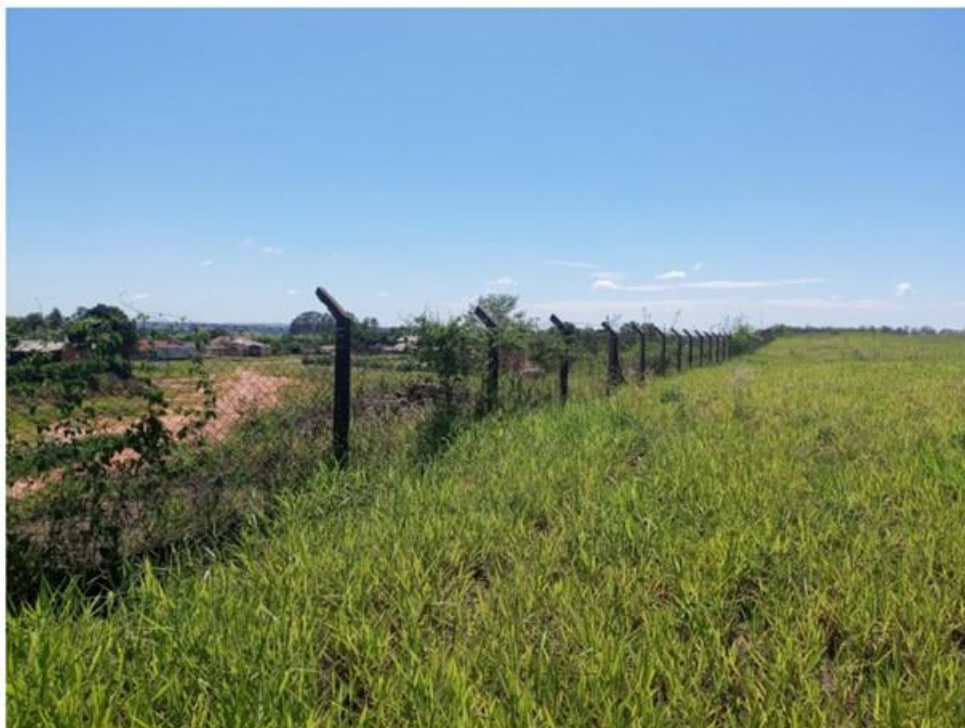
- [1] quanto ao sistema de proteção de área operacional/barreiras de segurança (cerca, muro, obstáculo natural):
- cercamento setor leste – em conformidade com requisitos normativos de segurança.

Fig 7. – Acesso para patrulhamento limite leste (item 12)

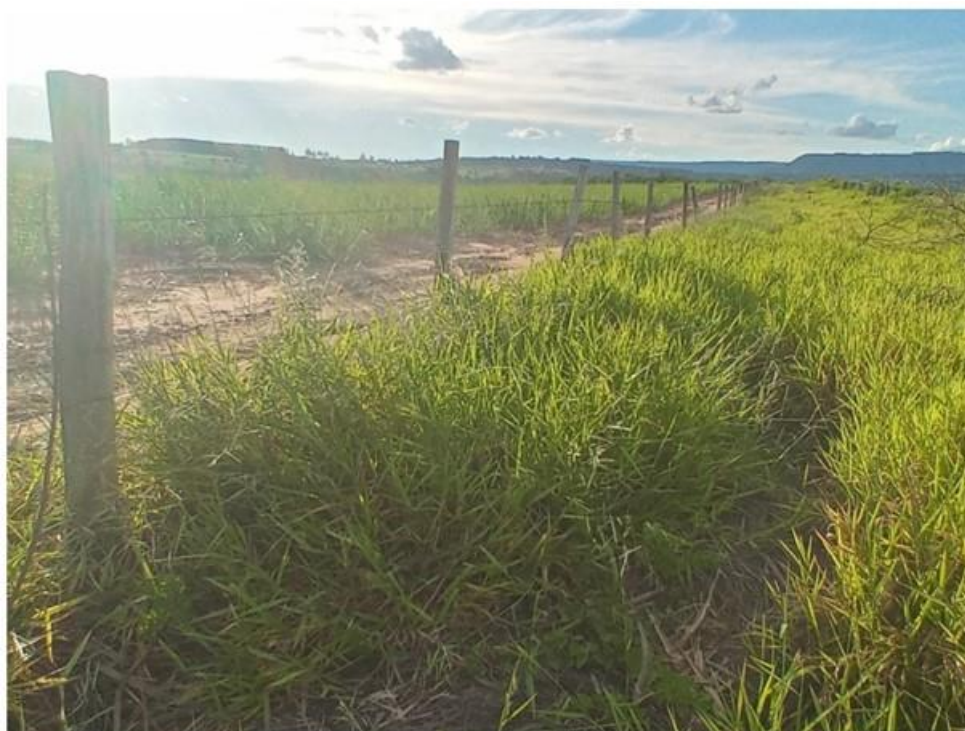
- cercamento setor oeste (em aramado sobre mourão, com função apenas de delimitação da área de aeródromo) – incapaz de evitar com eficiência o ingresso de pessoal e animais.

Fig 8. – Acesso para patrulhamento limite oeste (item 12)

A prefeitura estima um custo de R\$ 1 milhão para um novo cercamento em todo o perímetro do aeródromo. A prefeitura informa a indisponibilidade dessa verba no orçamento municipal normal e que solicitou verba federal com fim específico, sendo atendida, passando a depender da alocação de créditos via Emenda Parlamentar da Câmara Legislativa Federal para seguir Processo Licitatório Municipal em 2021.

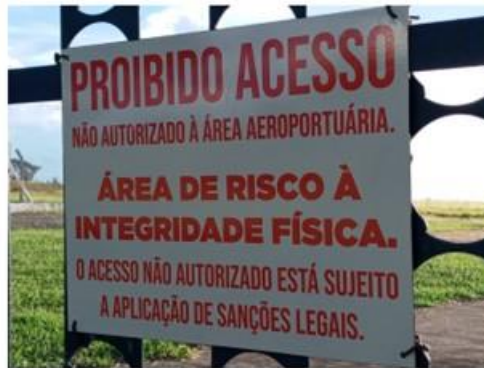
Fig 1. – Placas novas, com dizeres padronizados no portão principal (item 6).

- ronda a pé e por veículos
- novas placas de advertência
- maior controle junto de operadores instalados e usuários do aeródromo.

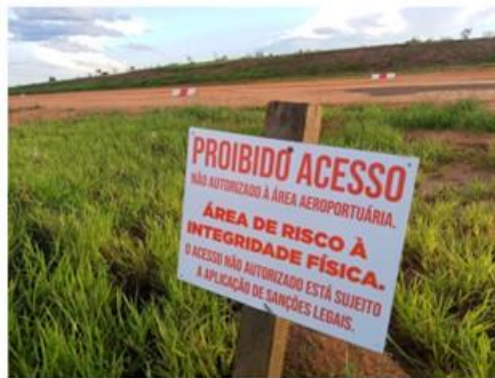
Fig 2. – Placas novas com dizeres padronizados ao longo da pista (item 6).

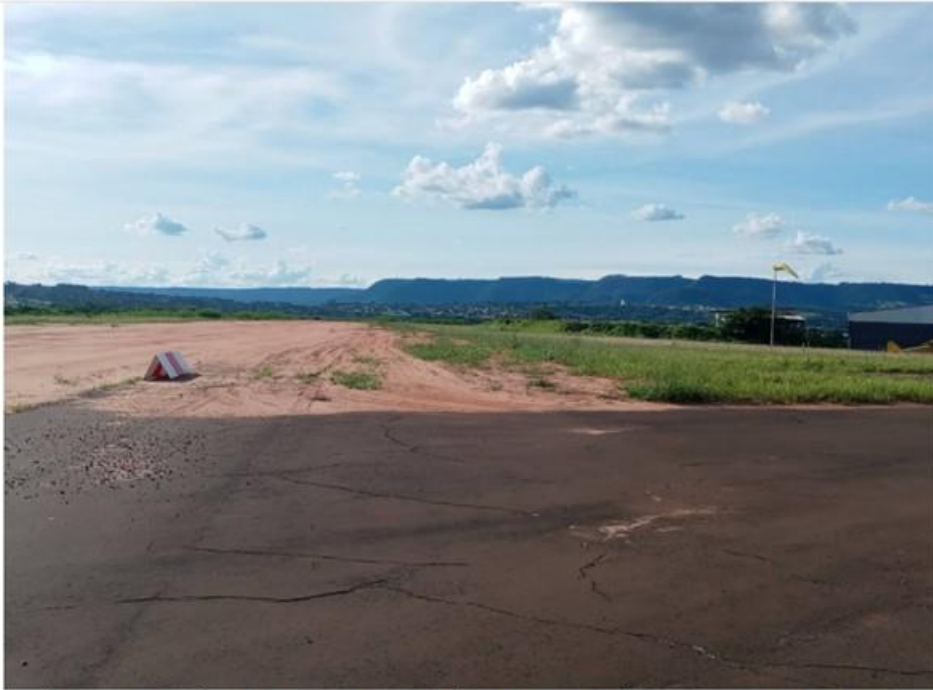
**Fig 5. – Visão geral da área da biruta – evidência de distância do eixo da pista (item 10)\***

(\* Foi conferida a distância com trena métrica e verificado que a biruta se posiciona a 30m da linha geral das balizas de pista, portanto, atende ao previsto no item 154.301(a) do RBAC 154. Os sulcos observados foram criados pela Vtr de patrulha, mas estão na faixa de escape lateral e não interferem nas operações de pousos e decolagens.)

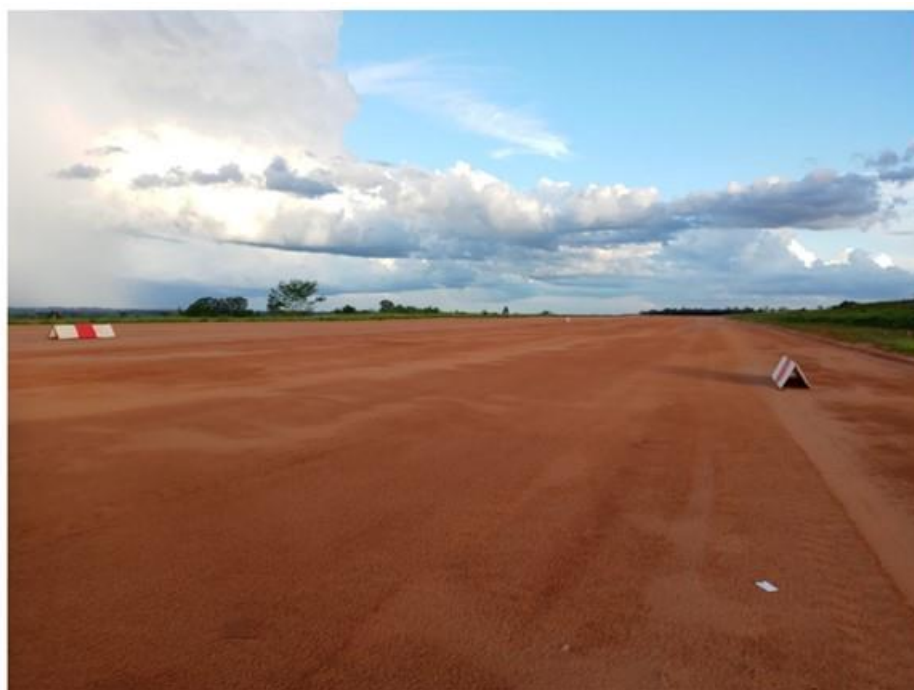
Fig 3. – Evidência de conservação da pista e adição de balizamentos laterais (item 7)\*  
 (\*Esta fotografia foi tomada logo após tempestade tropical localizada (ainda visível na lateral esquerda superior), demonstrando a consistência do solo e sua capacidade de drenagem, pois a pista não acumulou poças d'água nem criou deformações, mantendo-se íntegra)

[5] quanto à pista (PPD – Pista pouso/decolagem): a prefeitura informa ter executado, também, as ações de nivelamento e compactação de piso e de instalação de balizas de delimitação lateral da pista, com contraste adequado.

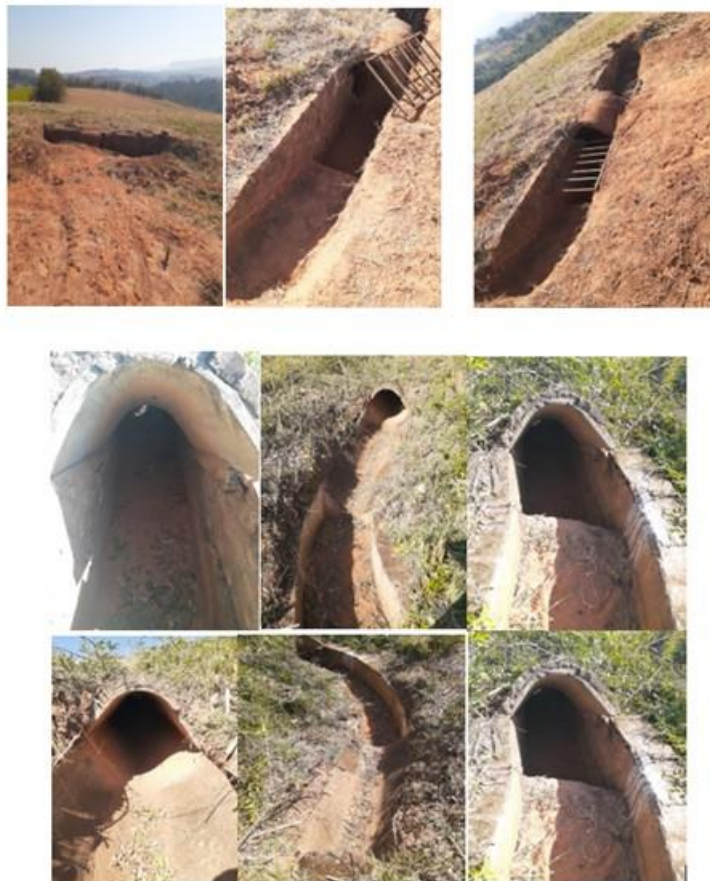
Em julho, a prefeitura envia relatório fotográfico de pontos do sistema de drenagem do aeródromo.

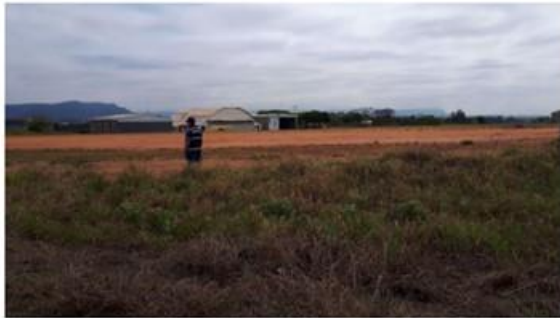
cerca (diversos trechos do lado direito da PPD no sentido/pista 14 (fotos do relatório de inspeção 1 e 6) e a existência de marcas de animais de grande e pequeno porte em alguns pontos da pista de pouso/decolagem (fotos 2, 3 e 5); adicionalmente, constatou-se que existem acessos não-controlados de áreas vizinhas ao aeródromo para a área restrita (foto 4). Estes problemas foram constatados de ocorrência não obstante a presença de vigilância no local, pelo efetivo da guarda municipal (foto 7). Os inspetores recomendaram a interdição do aeródromo até a recomposição de barreiras de segurança do aeródromo, uma vez que a presença de vigilantes não estaria impedindo a entrada e permanência de animais de grande porte no “sítio” aeroportuário.

Figura 1: Trecho do perímetro do aeródromo sem cerca. Em frente aos hangares.

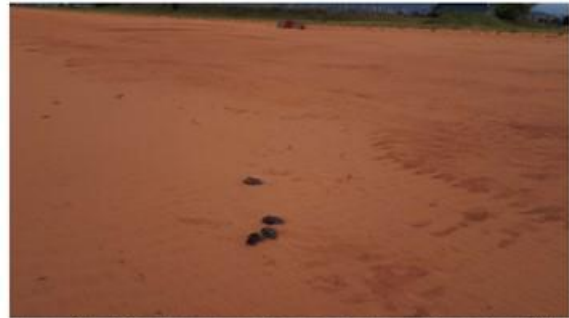
Figura 2: Indícios de presença de animais de grande porte na Pista de Pouso e decolagem.

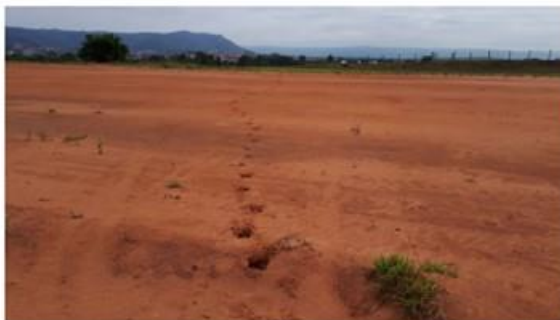
Figura 3: Rastro de animal de grande porte na superfície da Pista de Pouso e decolagem.

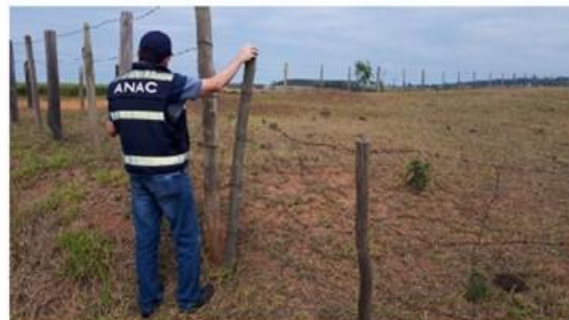
Figura 4: Acesso de área vizinha ao sítio aeroportuário sem qualquer controle.

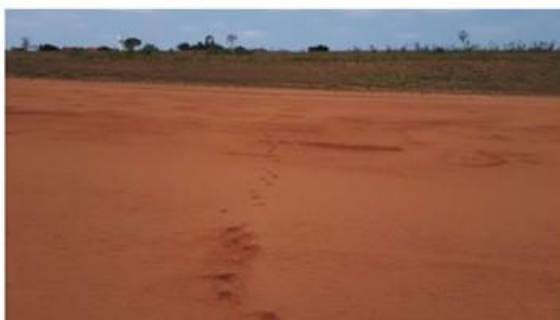
Figura 5: Outro rastro de animal na superfície da Pista de Pouso e Decolagem. (animal de pequeno porte)

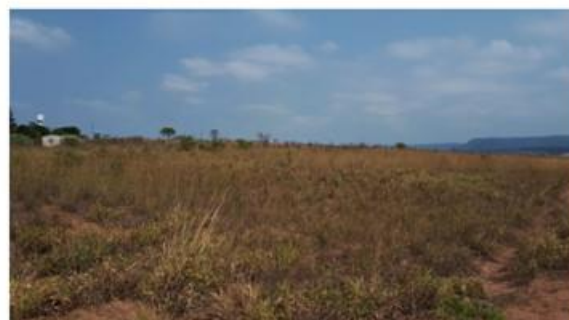
Figura 6: Área próxima da Cab. 32 absolutamente sem cerca. Aproximadamente 300m de cerca inexistente.

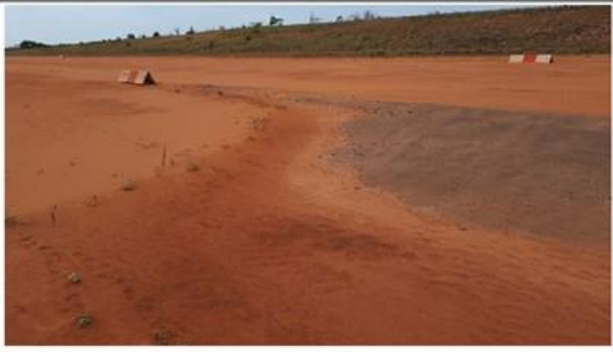
Foram feitas 4 recomendações de reparo, sendo três relativamente à pista (PPD), dois destes para reparos de danos no piso preparado da interseção pistas principal e de taxi para o pátio (pavimento flexível – asfalto) e do pátio de aeronaves, em frente ao hangar (pavimento rígido – concreto). Foram ainda observadas balizas laterais (prismas com estrutura de hastes metálicas - material não

<p>Desagregação no pavimento flexível da pista de táxi - interseção com a pista de pouso e decolagem. Geração de pedras soltas (F.O.) no local.</p>
1

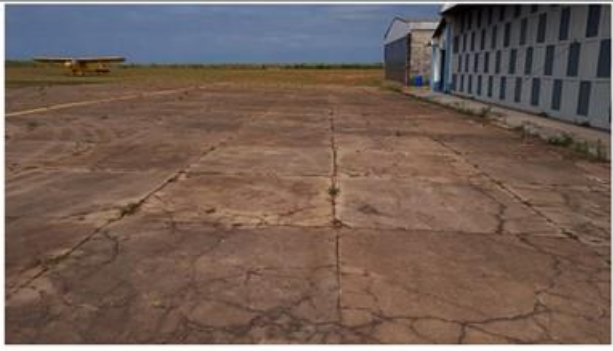
<p>Pátio de aeronaves de pavimento rígido. Nota-se diversas trincas e vegetação rasteira crescendo nas juntas de dilatação do pavimento.</p>
15

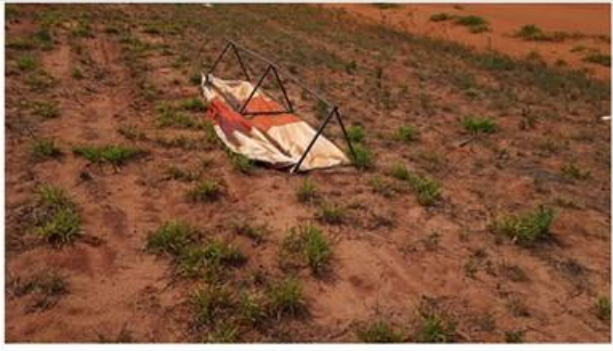
frangível/quebradiço-frágil) de delimitação/demarcção da pista (principal) com danos. Uma recomendação lista a pendência na emissão de PLEM (plano de emergência de aeródromo) atualizado.

<p>Prisma de demarcação da pista de pouso e decolagem degradado.</p>
16

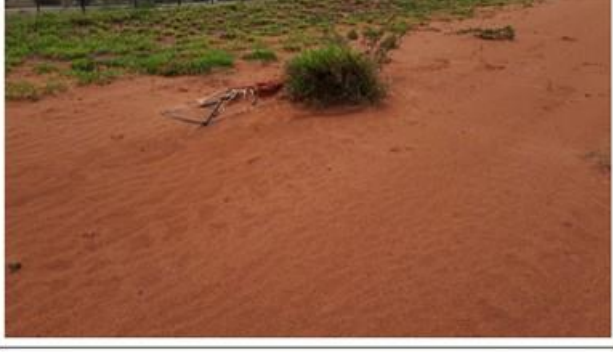
<p>Outro prisma de demarcação da pista de pouso e decolagem degradado.</p>
