**B.737 da Southwest alinhado em cabeceira e Cessna Citation XLS (C560) em aproximação, sob instrução de controlador, resultam evento de perda de separação durante abortagem da aproximação e arremetida do jato executivo, em San Diego (EUA), em 13.10.23**

### **Sobreposição de comunicações de rádio entre controlador de Torre do Aeroporto Internacional de San Diego (KSAN) e aeronaves pode ter contribuído para o incidente de quase colisão, em 11.10.23**

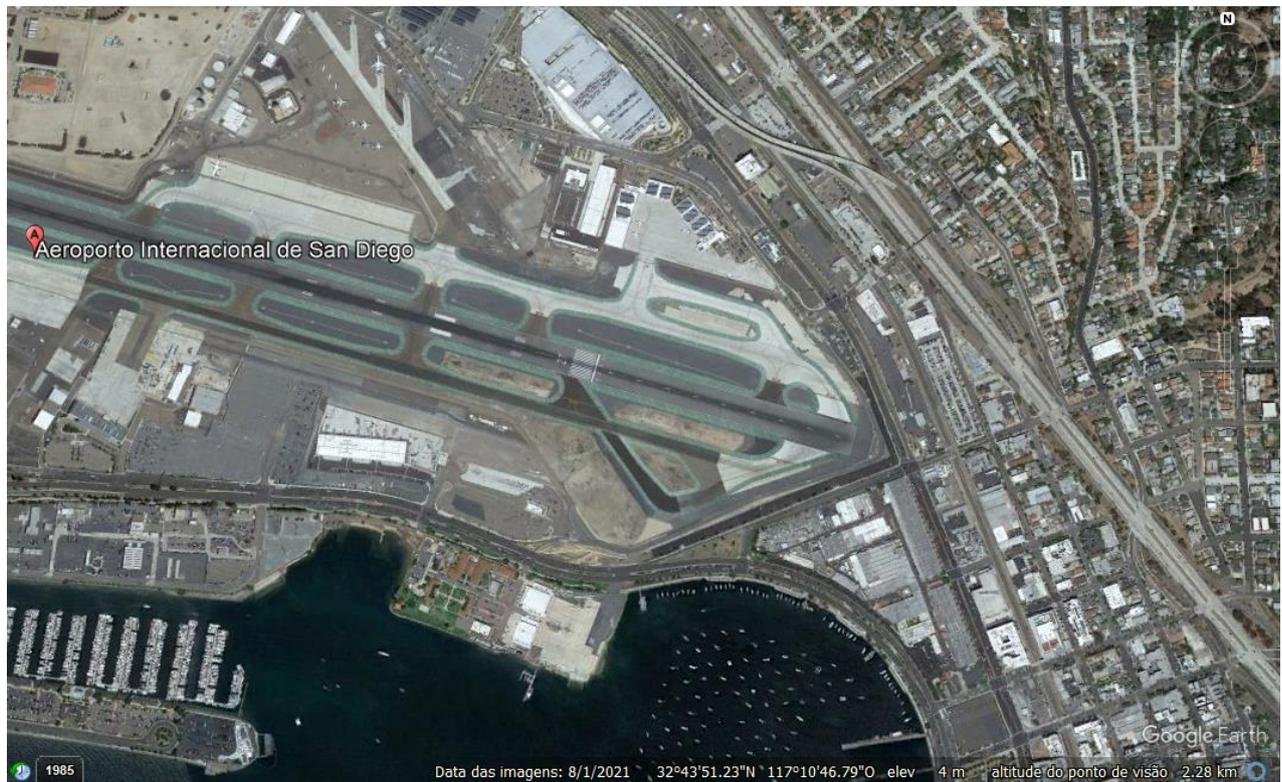
Cerca de 02m10s após a tripulação do B.737 ter sido instruída a alinhar o jato na pista 27, e aguardar (manter posição), a tripulação de jato Cessna *Citation* questionou controlador se ainda estava autorizada a pousar, em retorno controlador instruiu a arremetida e instruiu a tripulação do B.737 a desocupar a pista pela próxima pista de táxi à direita (TWY “C2” – a cerca de 360 m. antes da cabeceira 27 deslocada). A tripulação do B.737 questionou a instrução e controlador respondeu que havia tráfego 2 MN atrás deles. A tripulação do B.737 obedeceu a instrução e livrou a pista, e posteriormente foi para o ponto de espera na TWY “C1”, junto da extremidade da pista 27.

Dados por ADS-B sugerem que o *Citation* já estava sobre a pista, cerca de 150 m. à frente da cabeceira 27 deslocada, assim tendo sobrevoado o B.737 (a cerca de 470 m. antes da cabeceira deslocada), à baixa altura – para atingir a altura mais baixa de cerca de 100 pés AGL e começando a subir novamente.

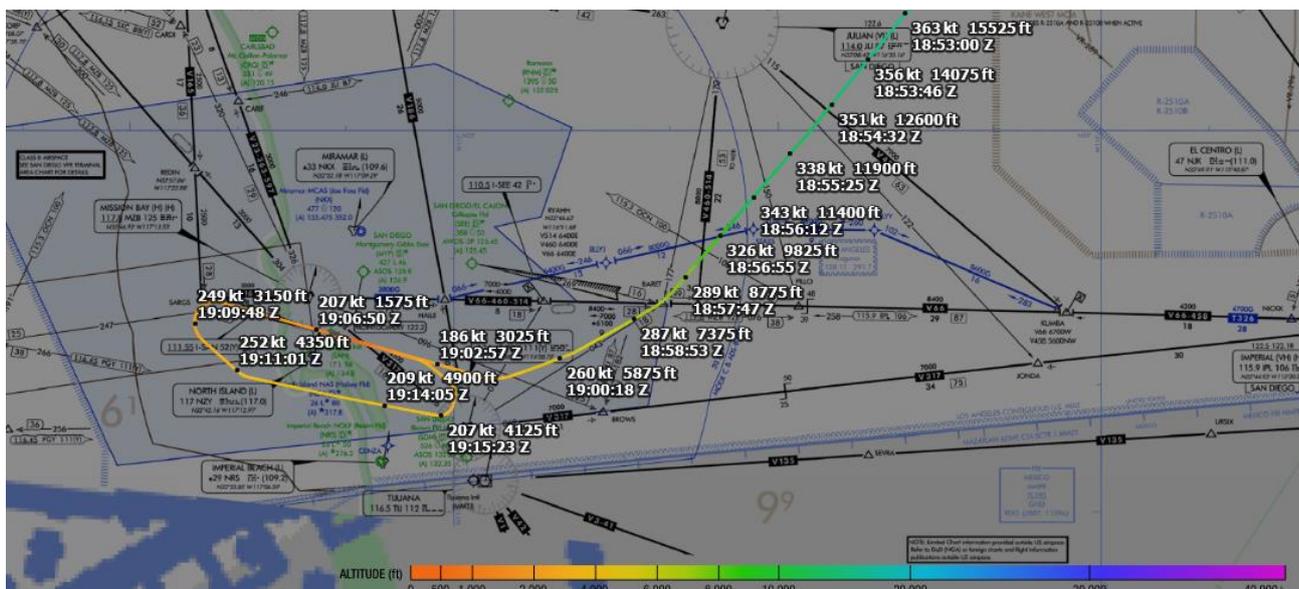
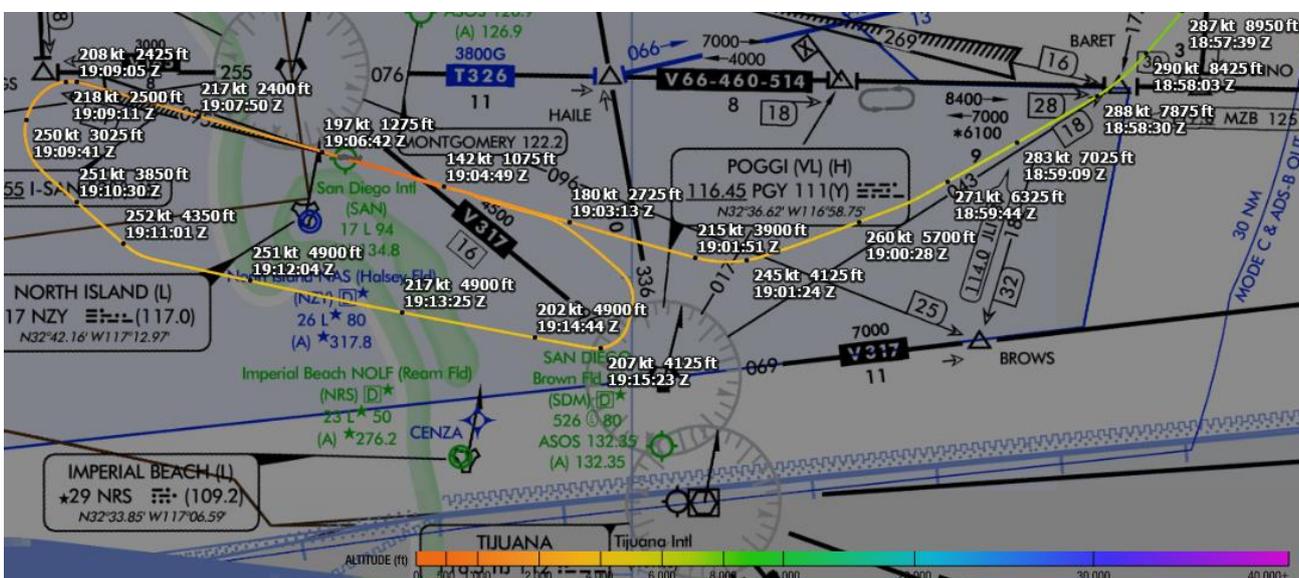
Os dados do rastreamento mostram que o *Citation* passou o fixo “BARET” (a 26 MN de KSAN, no RM 254°), cruzando altitude de 8.075 pés (a 289 KT), por volta de 18:58Z, chegando no rumo de cerca de 225° e tomando rumo 240°.

Dados do rastreamento mostram que o *Citation* performou o perfil lateral do procedimento de aproximação LOC/RNAV da pista 27, desviando do IAF e interceptando o curso da aproximação final no IF (em *Fly-by*), à altitude de cerca de 4.012 pés (compativelmente com a altitude mínima recomendada no procedimento, de 4.000 pés), aproximadamente às 19:01:30Z.

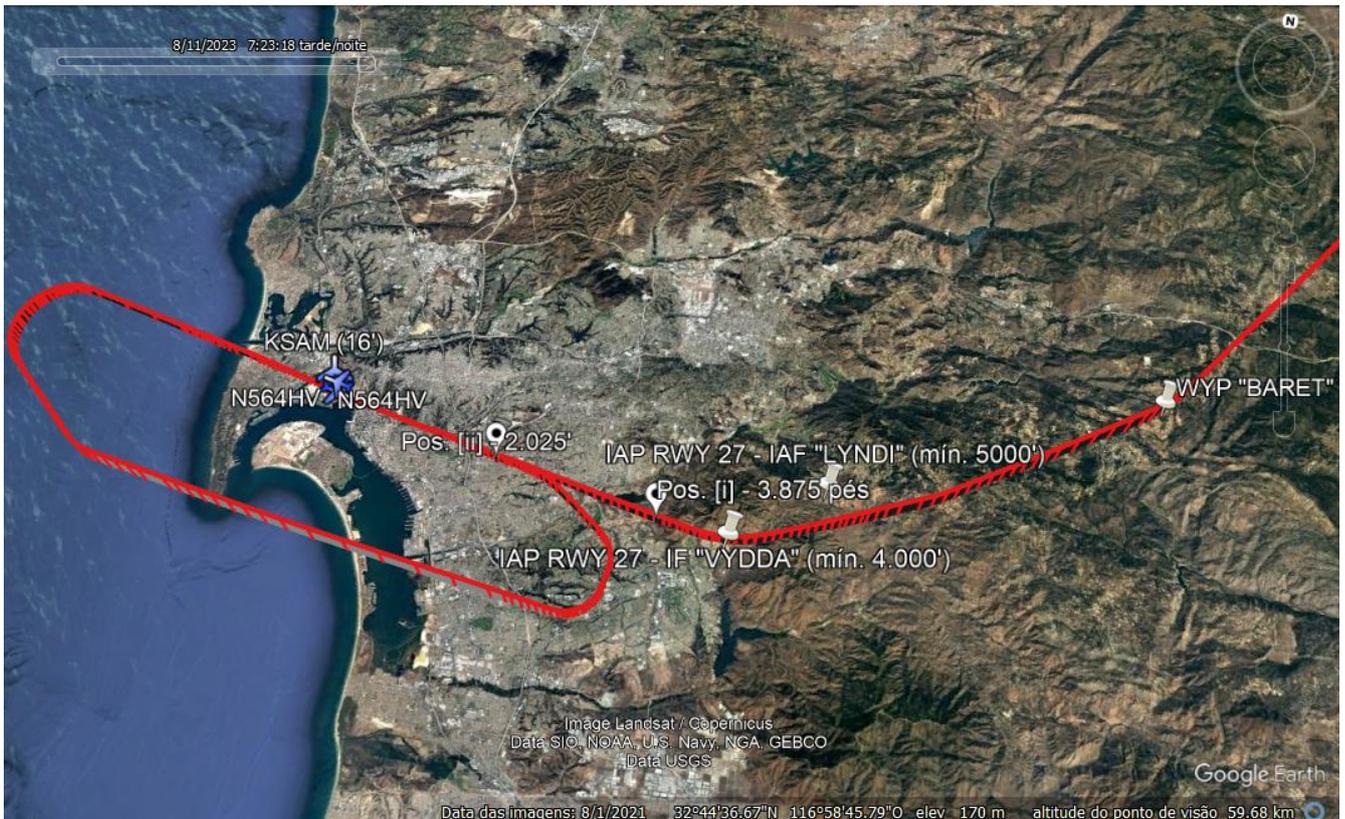
Às 19:05:57Z, a posição rastreada corresponde ao ponto 4,4 MN após o FAF (0,80 MN/1,48 km da cabeceira), quando o jato cruzou 250 pés (abaixo da altitude mínima seguindo o perfil vertical do procedimento de 364 pés, uma diferença de -114', e também da altitude pelo PAPI), voando a 114 KT.
