Erros de abastecimento de aeronaves - soluções alternativas-improvisos e ‘cegueira’ não intencional (desatenção por cegueira, ou atenção cega) derrotam defesas contra erros, pelo articulista de segurança operacional da mídia *AIN on line* Stuart “Kipp” Lau

Em dezembro 2023 [EL]

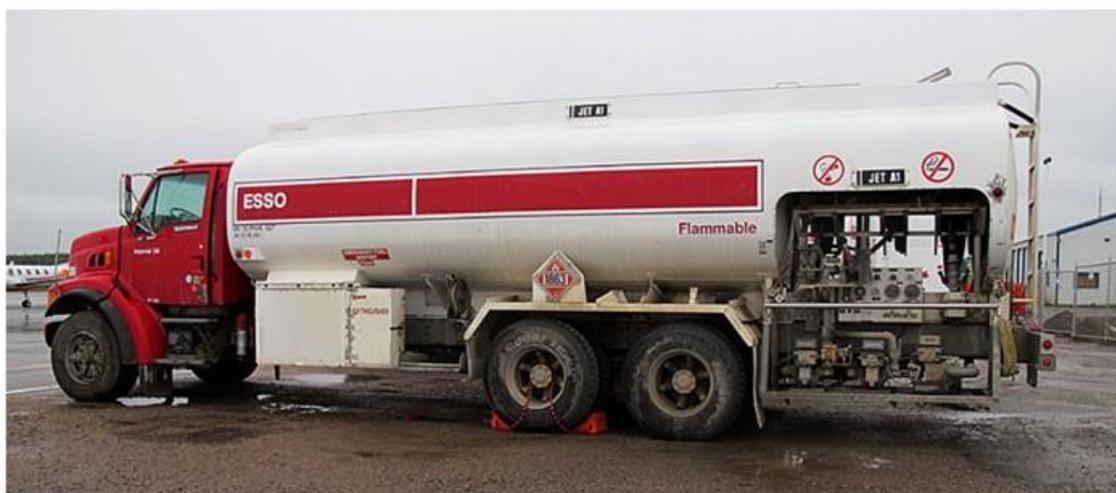
Photo 1. Jet-A1 truck

Antes da chegada do Piper PA-31-350 *Navajo Chieftain* da Keystone (no vôo KEE208, procedendo de *Oxford House* – CYOH), o AFHT em Thompson (CYTH) abasteceu uma aeronave com combustível JET-A1 do caminhão-tanque (foto 1), e após este serviço transitou o caminhão para as dependências junto do escritório da distribuidora de combustível local; o técnico estacionou o caminhão, mas deixou-o ligado, e ingressou no escritório da distribuidora.

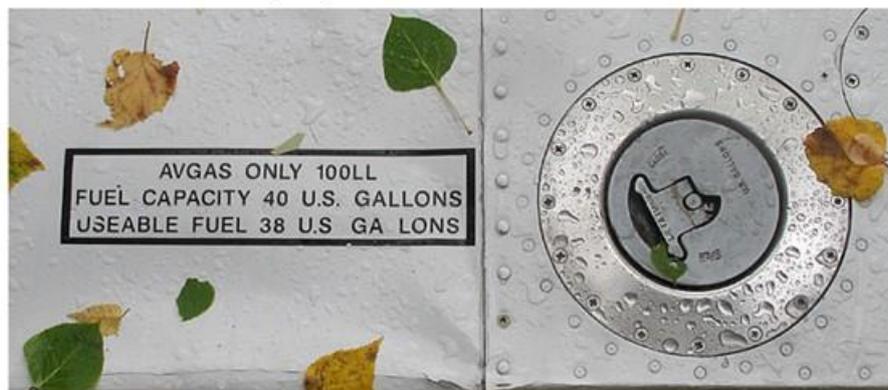
Photo 2. Placard and fuel filler opening

O AFHT declarou que não viu as etiquetas (rótulos) de tipo e capacidade de combustível adjacentes aos bocais de abastecimento dos tanques do avião, mas que notou que o bico alargado da mangueira de abastecimento (de JET-A1) do caminhão não encaixava (cabia) no bocal do tanque de abastecimento de combustível do avião – conforme foto 2. A etiqueta identificava claramente o combustível (somente) AvGas, de 100LL:

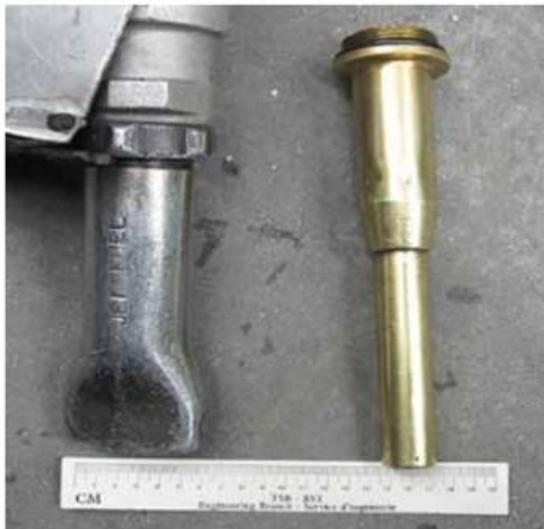
Photo 3. Exemplar flared spout (left) and reduced-diameter (brass) spout

O AFHT retirou o bico alargado da mangueira, com uma ponteira de extremidade (próprio para abastecimento de QAv – JET-A) e o substituiu por um bico alternativo cilíndrico de diâmetro reduzido (foto 3):

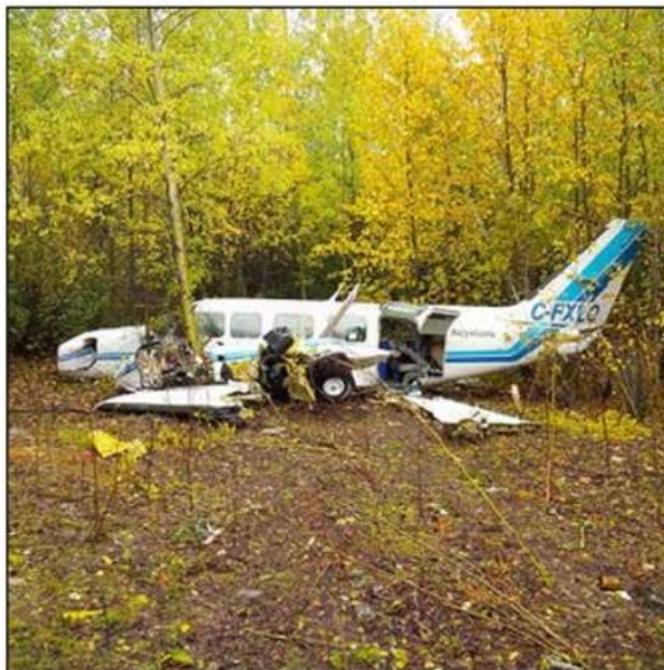
Photo 4. Accident site

O local do acidente foi uma clareira parcial repleta de pedras, detritos, entulhos e sucata, indicando que a área provavelmente era um antigo local de despejo.

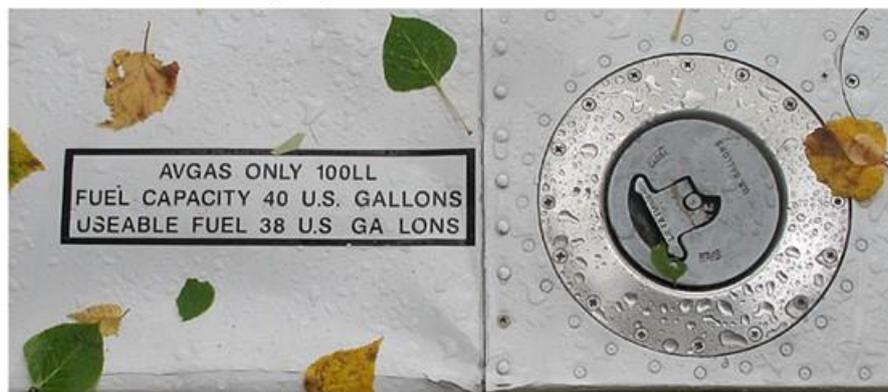
Photo 2. Placard and fuel filler opening

Aeronaves são requeridas por regulamentação aeronáutica – de aeronavegabilidade - de dispor de etiqueta (rótulo) na superfície superior (extradorso) da asa próximo a cada bocal de abastecimento de tanque de combustível especificando o tipo de combustível e classificação mínima exigida. Na aeronave de ocorrência, adjacente a 3 dos bocais de abastecimento de combustível, havia uma etiqueta com a especificação do tipo de combustível da aeronave (AvGas) e sua classificação em índice de octana mínimo (100LL), bem como a capacidade de combustível do tanque. A etiqueta adjacente ao bocal do tanque principal da asa esquerda identificava apenas a especificação no caso, índice de octanagem) e a capacidade (volume) do tanque. Todas as três etiquetas texto preto sobre fundo branco.

O Boletim de Serviço (SB) Piper 797A, emitido em 02 de abril de 1985, exigia a instalação de bocais de abastecimento de combustível de diâmetro reduzido para evitar abastecimento incorreto. O boletim de serviço foi revisado para incluir instruções que deveriam ser seguidas no caso de combustível QAV (JET-A), ao invés de AvgAS, ser introduzido no tanque de uma aeronave com motor a pistão. O Boletim de Serviço 797B tornou-se obrigatório com a emissão da Diretriz de Aeronavegabilidade (AD) 87-21-01 da FAA, em vigor em 02 de novembro de 1987. A aeronave acidentada estava em conformidade com esta Diretriz.

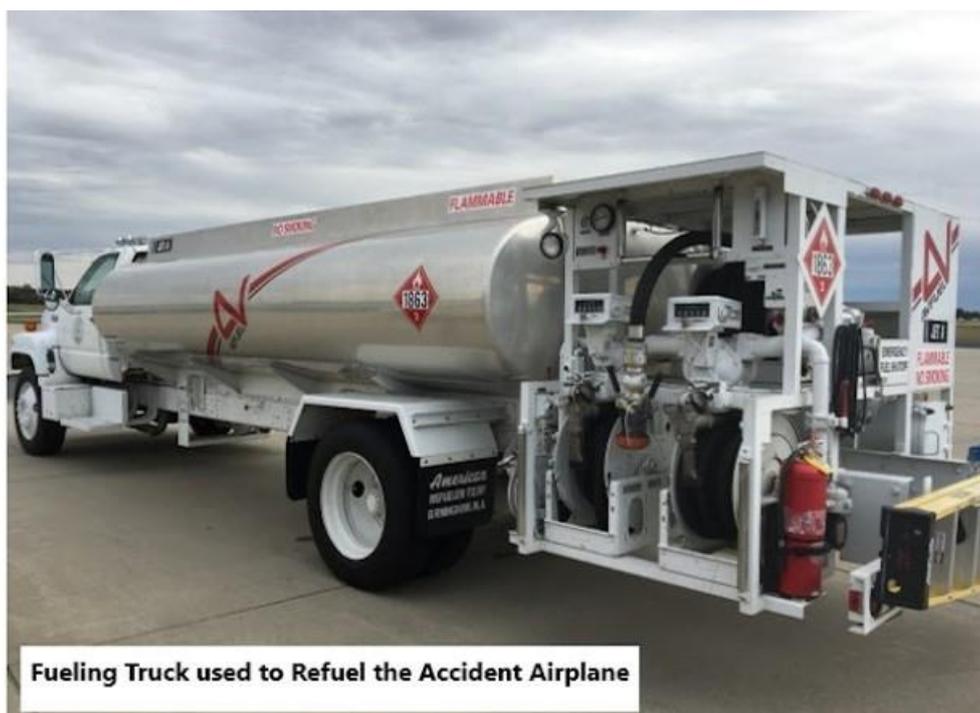
No depoimento para a investigação do NTSB, o funcionário do aeródromo abasteceu o avião com cerca de 163 galões (618 litros), um abastecimento quase completo - de JET-A do caminhão-abastecedor de combustível. O caminhão-tanque de combustível tinha placas de identificação de combustível “JET-A” (em fundo preto, letra branca, sobre tanque prateado) nas laterais esquerda, direita e traseira.

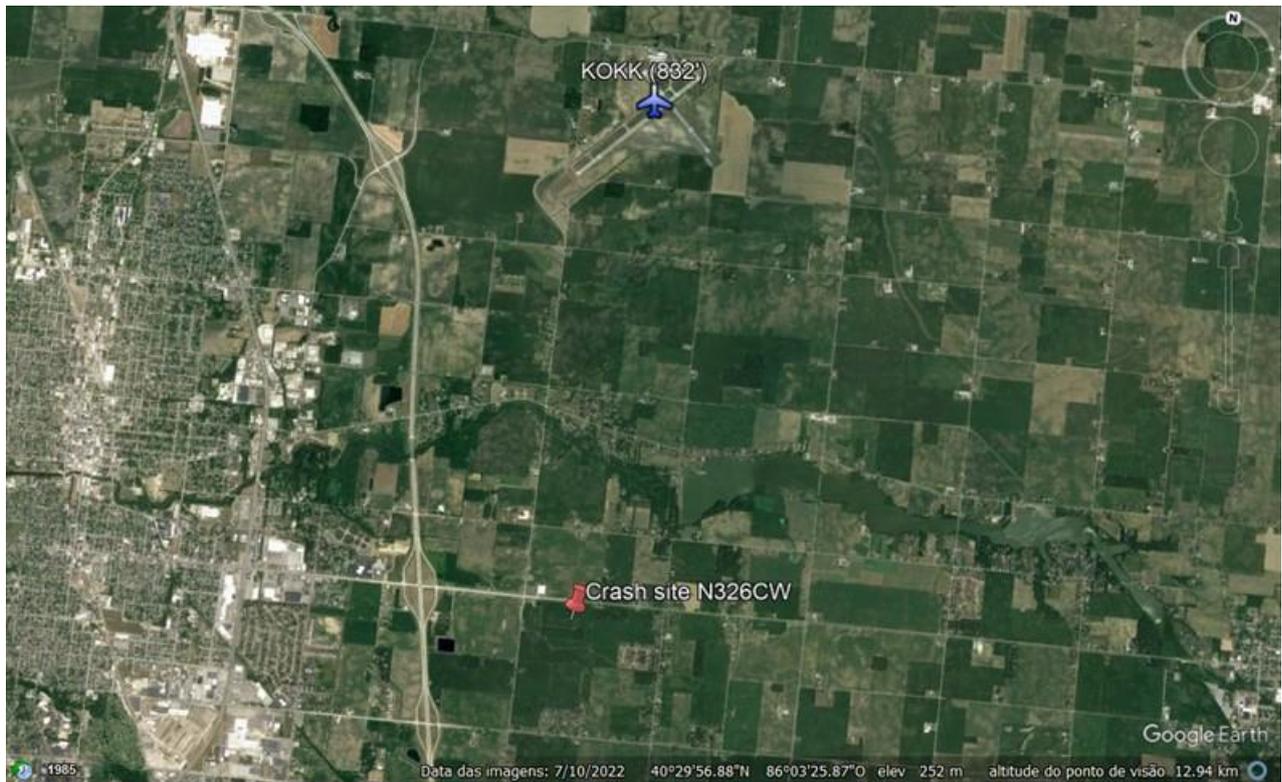
Uma testemunha da decolagem do Piper 602P *Aerostar*, numa estrada próxima, afirmou ter visto um avião “voando baixo” de norte para sul. E que o avião fez uma “curva acentuada à esquerda” para leste. A asa esquerda “mergulhou” e ela perdeu o avião de vista, mas quando se aproximou do cruzamento próximo ao local do acidente, viu o avião no chão.

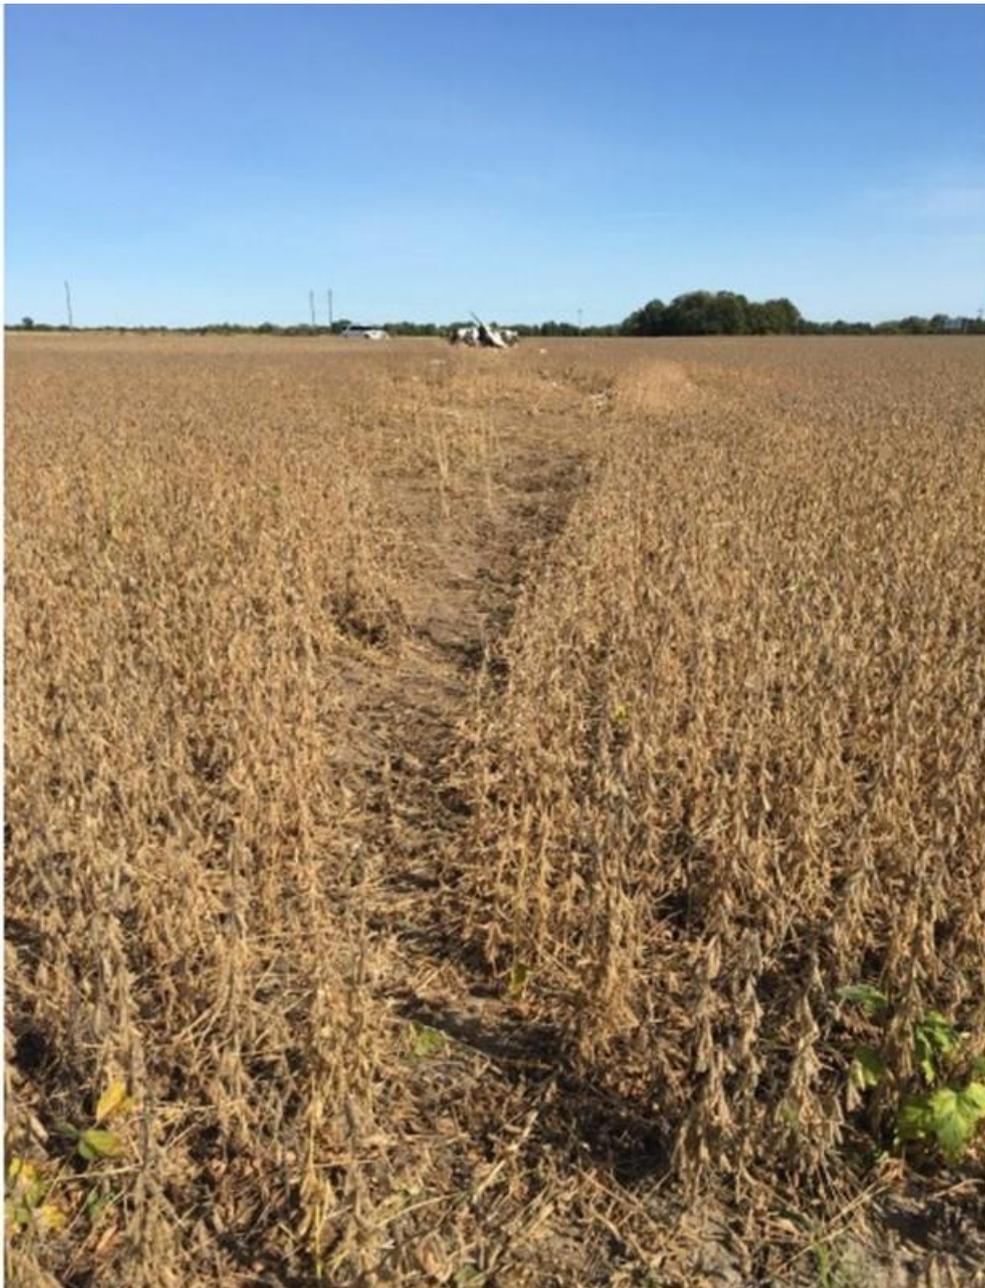
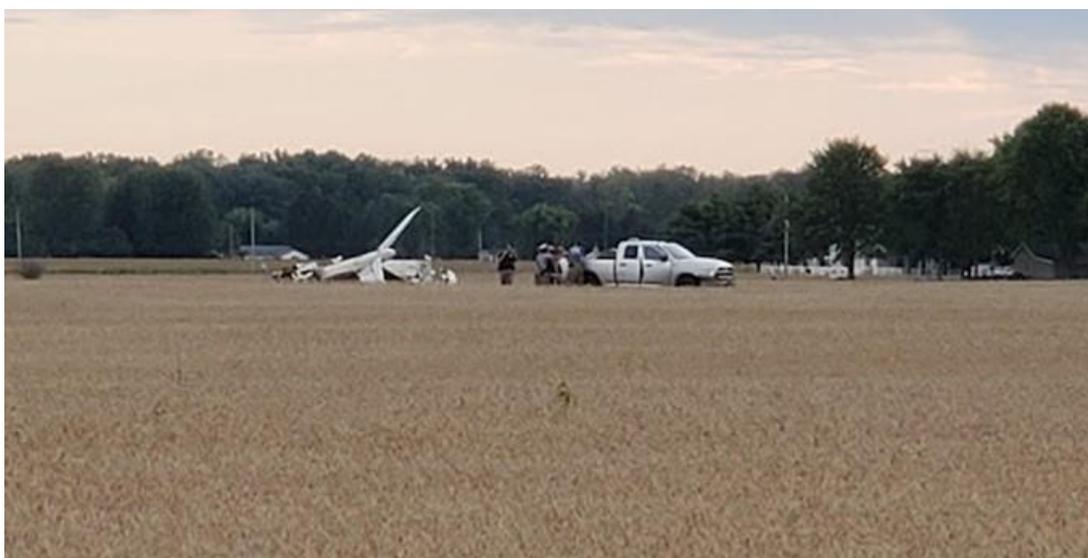
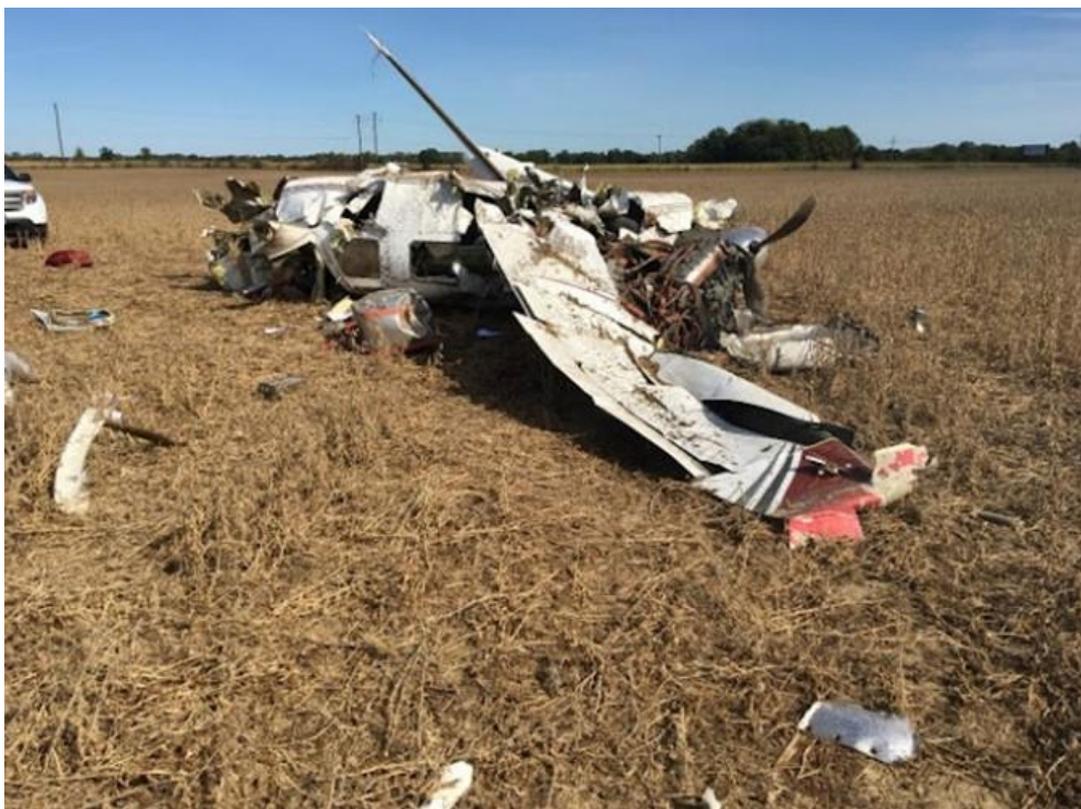
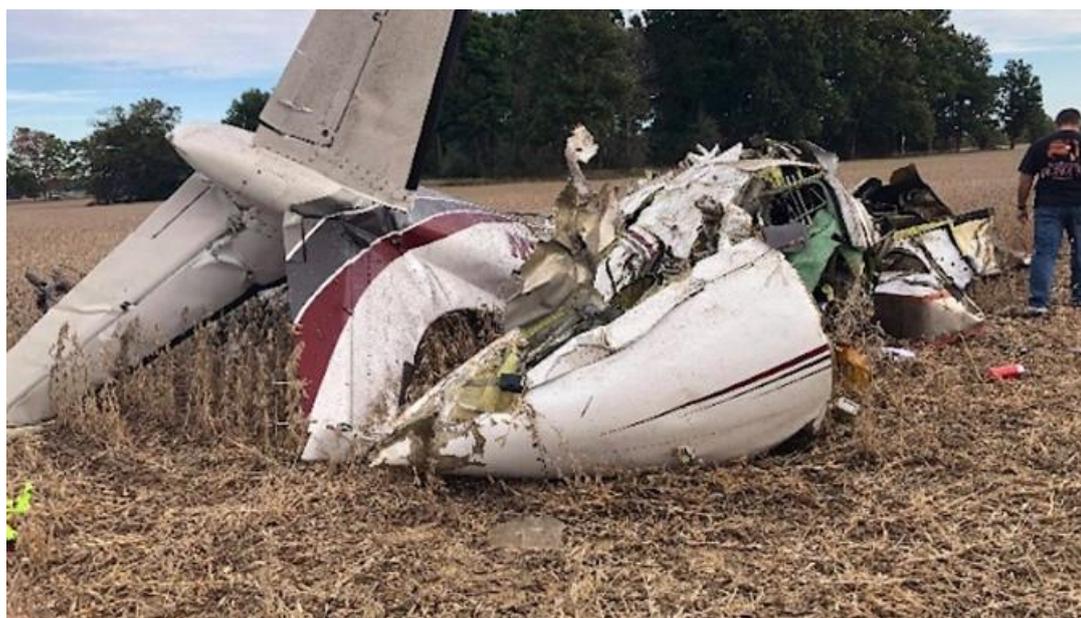
O avião impactou um campo que apresentava características de superfície seca, nivelada e dura, propícias para um “pouso fora de aeródromo”, e o avião foi destruído – sem explosão. O rastro e a disposição dos destroços (incluindo comprimento) e os danos do impacto no avião foram consistentes com um estol acelerado.

O exame do avião no local revelou que a “trilha” dos destroços do avião tinha cerca de 328 pés (100 m.) de comprimento ao longo de uma direção aproximada de 046° em um campo de superfície seca e dura.

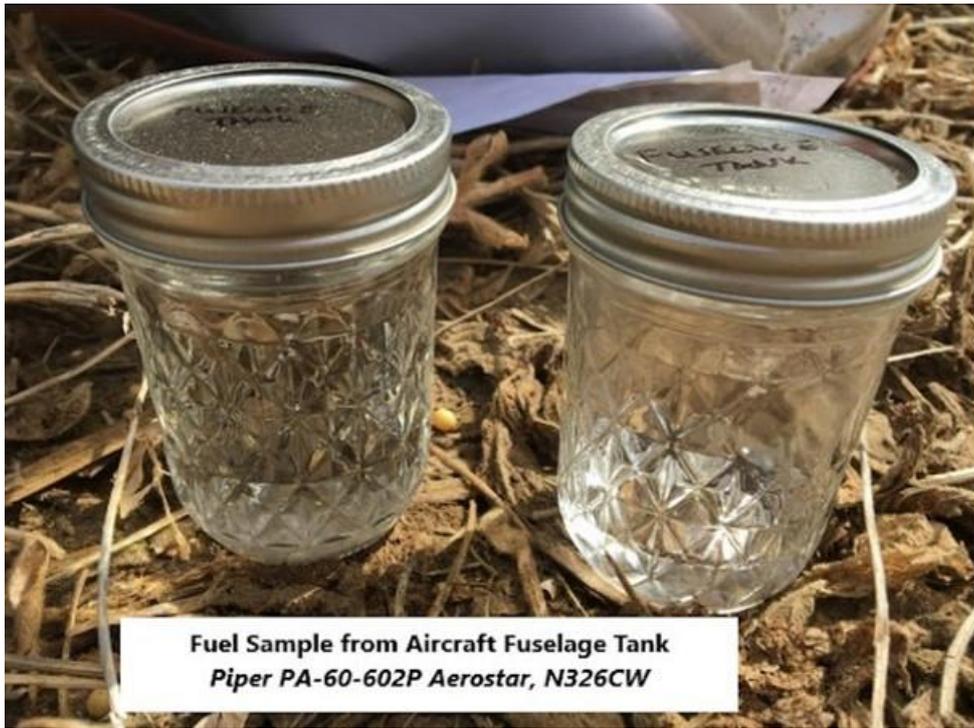
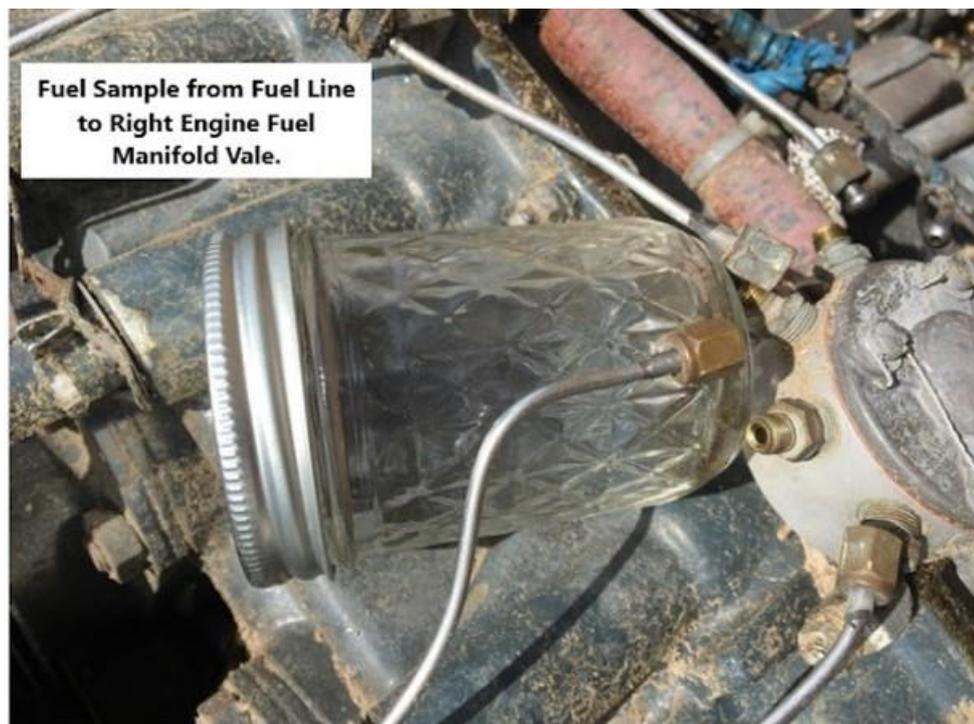
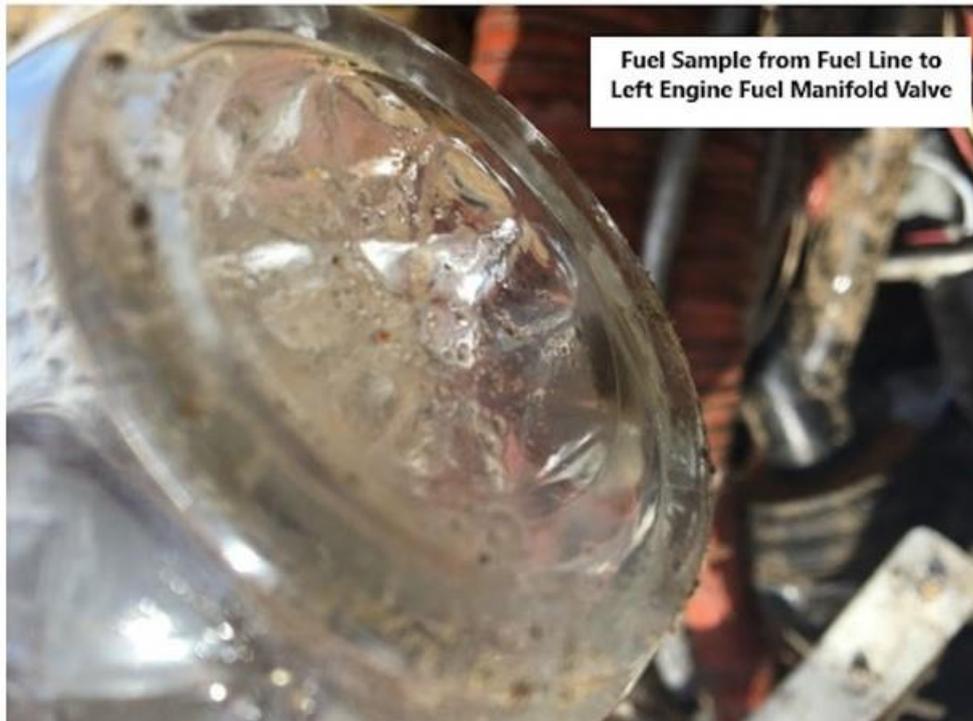
Exame pós-acidente dos destroços do avião encontrou combustível de aviação JET-A (QAv) no sistema de combustível do avião e evidência de detonação em ambos os motores (nas velas) devido ao uso do QAv (JET-A) e não do combustível AvGas de 100LL (baixo teor de chumbo).

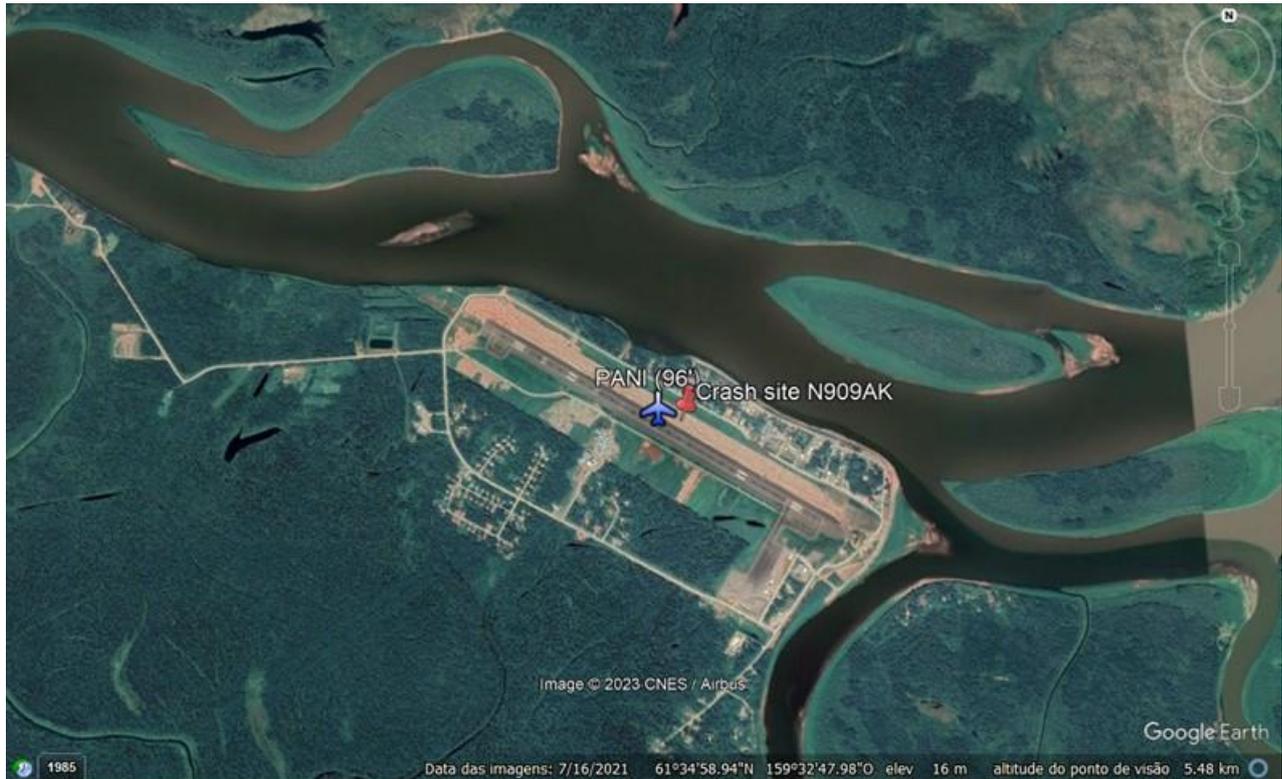
enquanto descia à razão cerca de 400 pés/min., o piloto selecionou uma área de terreno coberto de água rasa como local de pouso fora de aeródromo. O pouso forçado se deu em ponto a cerca de 2,5 milhas (4 km, ou 2,2 MN) a oeste do Aeroporto de Aniak (PANI), registrado no horário de 16:00LT.

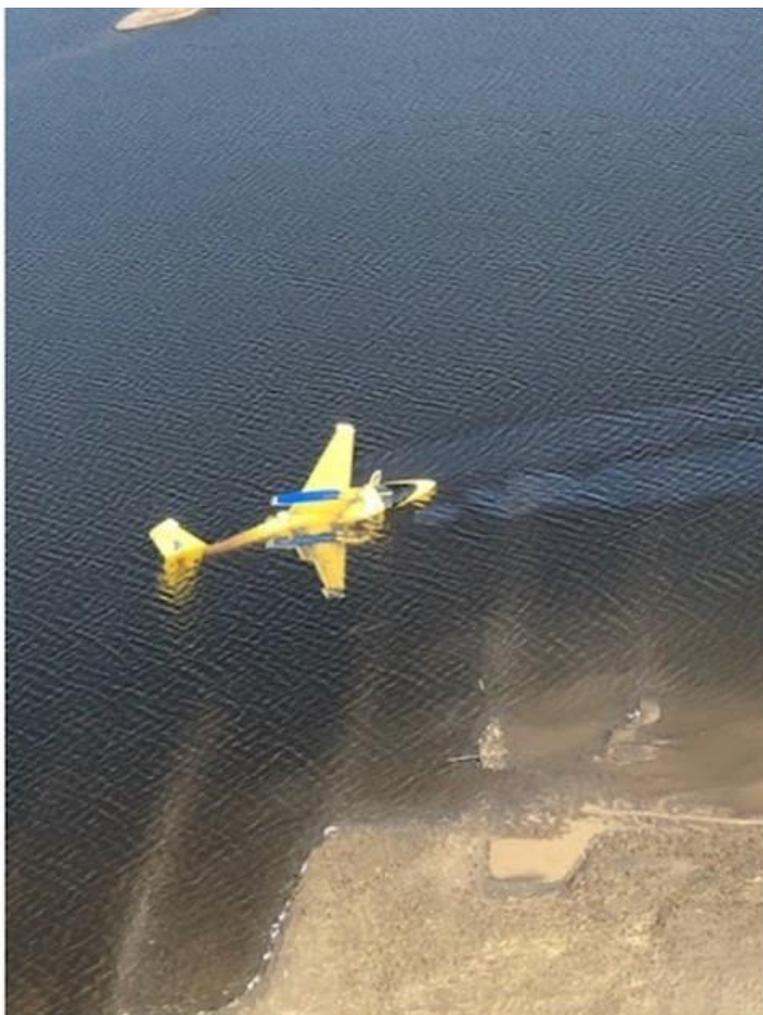
O avião sofreu danos substanciais danos durante o pouso, e os quatro ocupantes tiveram ferimentos sérios.

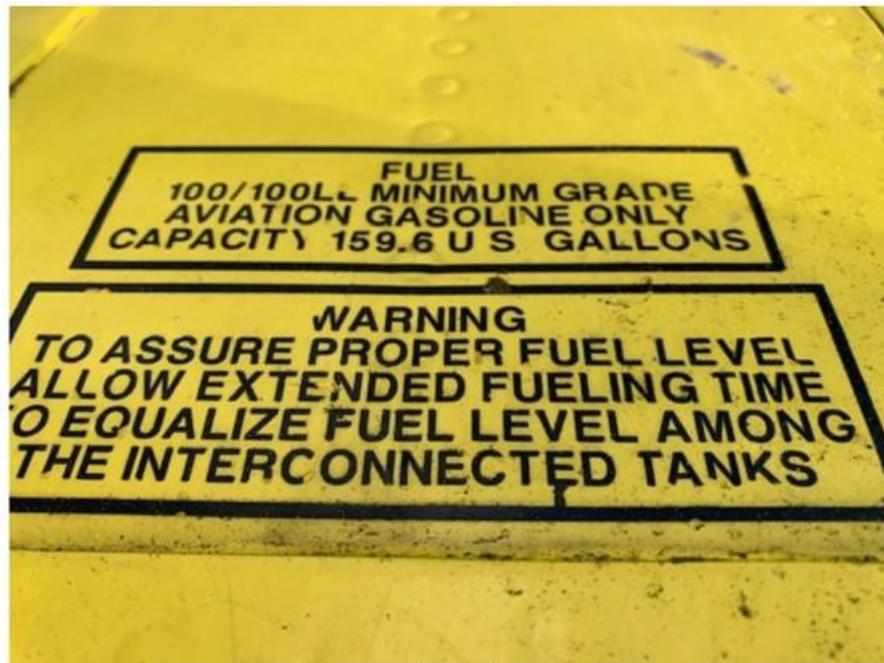
Figure 1 - Fuel placard on accident airplane located near fueling port.

Um exame pós-acidente revelou que o avião havia sido inadvertidamente atendido com combustível de motor à turbina (JET-A). Uma etiqueta ligeiramente desgastada perto do bocal de combustível no extradorso da asa informava, em parte: “*Fuel 100/100LL Minimum Grade - Aviation Gasoline Only - Capacity 159,6 US Gallons*” [Combustível índice mínimo 100/100L – AvGas somente – capacidade de 159,6 galões/605 litros]. Em entrevista, o abastecedor que atendeu o avião afirmou não ter visto esta placa de informação de combustível próxima do bocal de abastecimento.

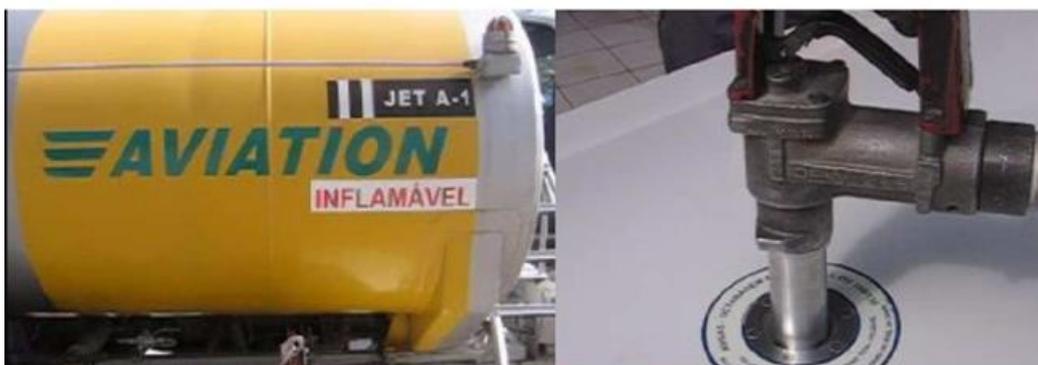
Fig.1 Bico da mangueira de JET A-1 e bocal de abastecimento

Em teste comparativo com veículos CTA da AviJet e outro avião Cirrus SR (do modelo do acidente), a investigação do CENIPA verificou que os bicos de abastecimento das mangueiras de CTA para AvGas (fig. 1) e do CTA para QAv/JET-A1 – do caminhão-tanque envolvido no acidente, que abasteceu o Cirrus (fig. 02), apesar de forma e diâmetros diferentes, encaixavam-se perfeitamente no bocal de abastecimento.

As duas figuras também mostram a identificação do tipo de combustível no CTA, perfeitamente visível e destacada, facilmente encontrada pelo cliente.
