Jatos executivos *Hawker 850XP* (em decolagem) e *Cessna Citation Mustang* (na rolagem de pista após pouso), em pistas cruzadas, colidem em solo em aeroporto de Houston (EUA), em 02.12.23

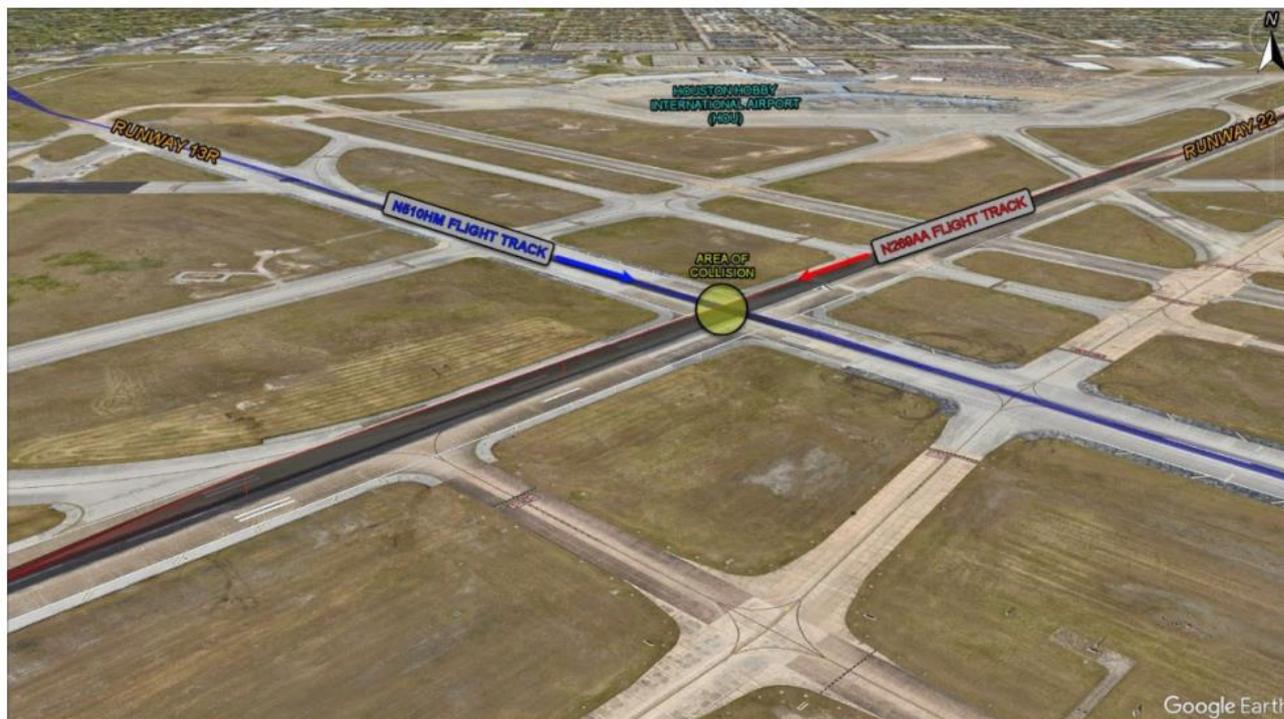
Trajetórias dos aviões com a área em que ocorreu a colisão no solo (destacada no círculo na cor amarela)

Linha vermelha – trajetória do Raytheon *Hawker* 850XP de matrícula N269AA (em decolagem)

Linha azul – trajetória do Cessna *Citation Mustang* de matrícula N510HM (em pouso)

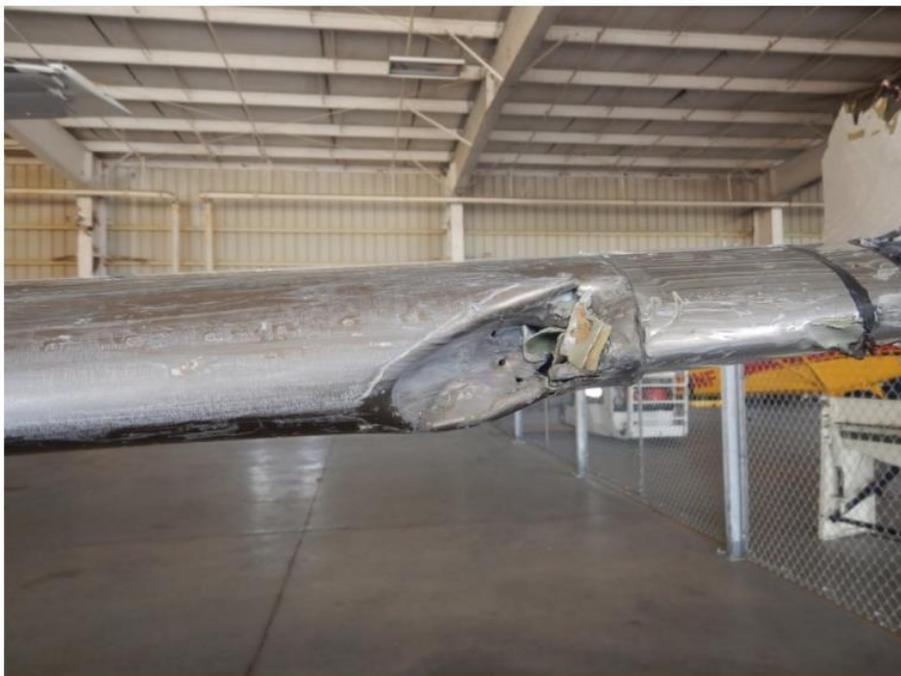
No exame pós-acidente do *Hawker 850XP* (N269AA), a investigação constatou danos por impacto na asa esquerda. O painel de bordo de ataque de titânio exibia um amassado em formato de “V” na longarina dianteira da asa com restos de chapa metálica do *Cessna Mustang* embutidos, conforme a figura abaixo:

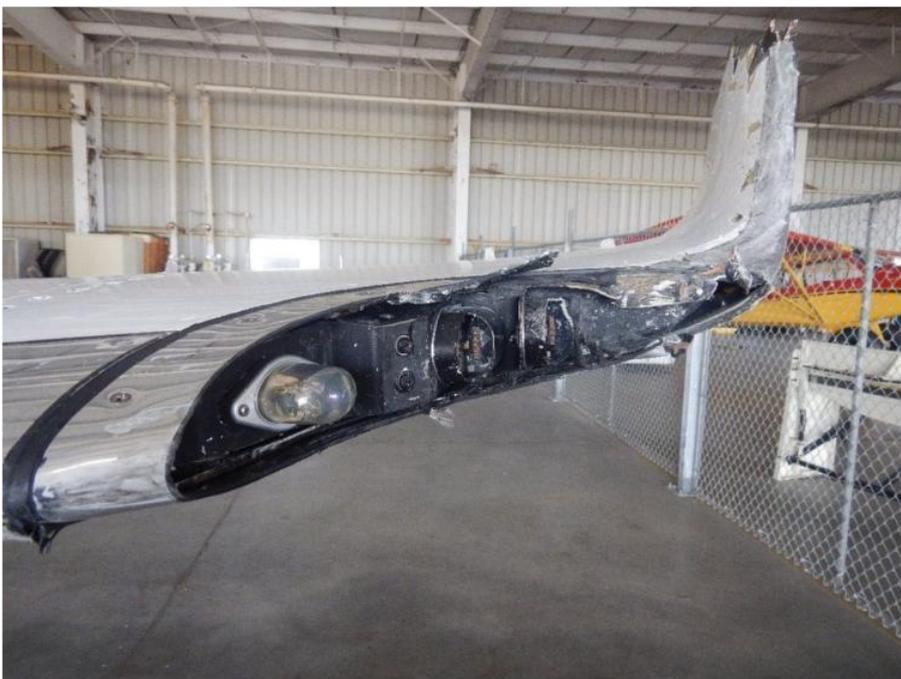
O *winglet* da asa esquerda permaneceu preso à asa, mas cerca de 25 cm da seção superior do *winglet* se separaram devido ao impacto. A borda frontal do *winglet* exibia marcas de transferência de tinta branca e a lente da luz de navegação foi separada por impacto e pedaços do painel de vidro foram encontrados no cone de cauda do *Cessna Mustang*, conforme a figura abaixo:

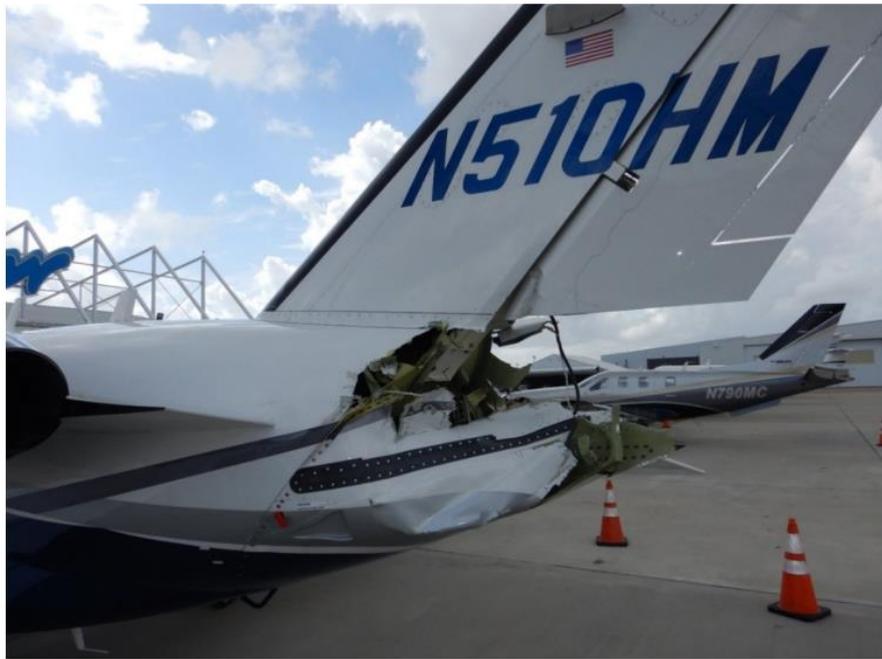
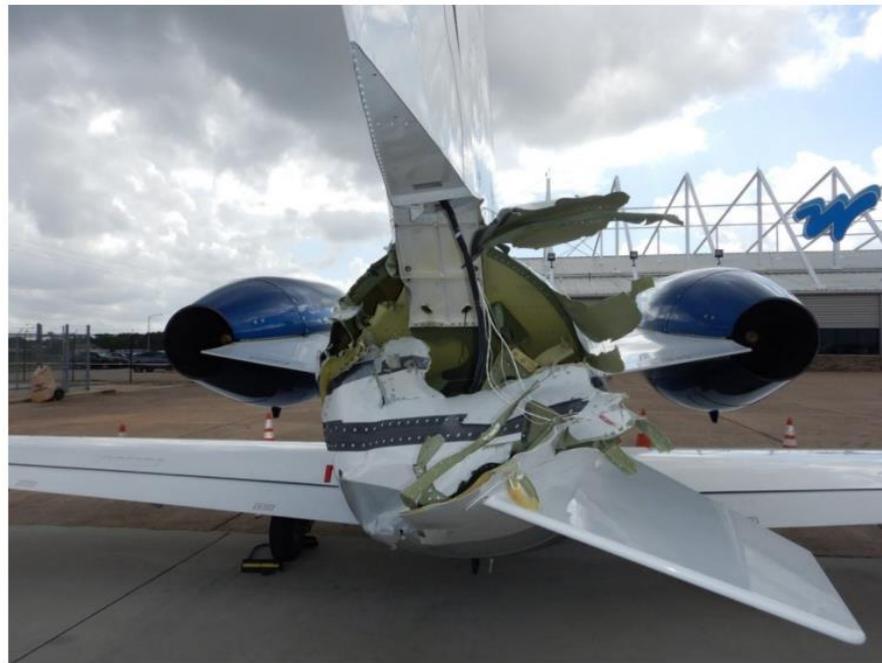
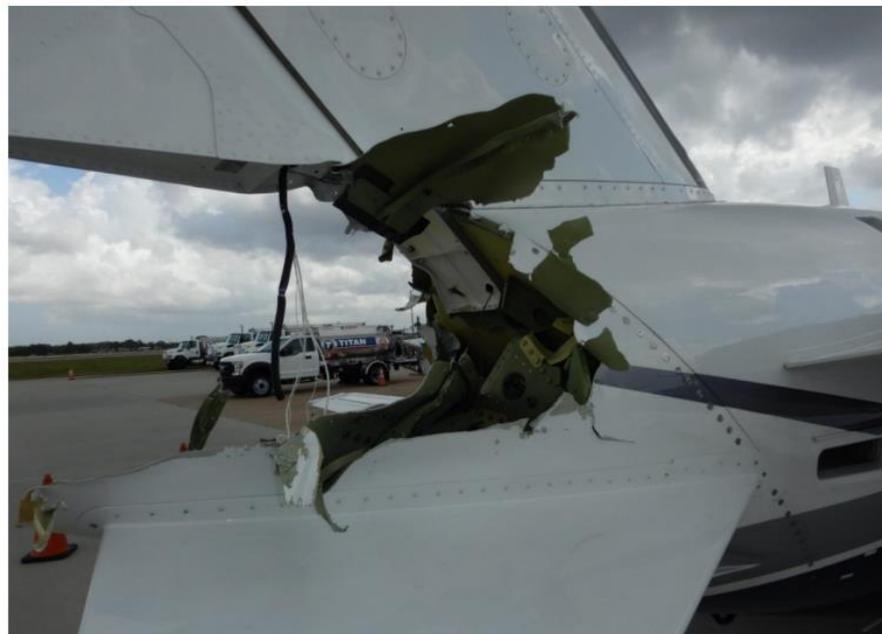
No exame pós-acidente do *Citation Mustang* (N510HM), a investigação constatou que a cauda do jato, pela lateral esquerda, foi impactada pela asa esquerda do *Hawker 850XP* (N269AA).

O rasgo de revestimento/superfície da fuselagem na cauda era consistente com a asa do *Hawker 850XP* (N269AA) penetrando no lado esquerdo no cone da cauda do *Citation Mustang* (N510HM), e saindo pela lateral direita, cortando uma parte do come de cauda. Os danos de impacto foram isolados na área da empenagem.

O impacto fraturou e separou uma seção da antepara inclinada da cauda. Uma seção da longarina do estabilizador horizontal traseiro, comum ao ponto de fixação do setor do leme, foi rasgada e dobrada

de forma consistente com o impacto da asa do *Hawker*. O suporte do setor do leme foi arrancado da estrutura nos pontos de fixação.

O tubo de torque do leme foi fraturado e separado do setor de controle do leme e do próprio leme. Os cabos de controle do leme superior, inferior esquerdo e inferior direito romperam de maneira consistente com sobrecarga tensional (de tração). O cabo de controle superior direito do leme permaneceu intacto, mas a extremidade esférica (*ball end*) foi puxada do setor do leme.

O cabo do servo de controle do leme do sistema de piloto-automático fraturou com sobrecarga tensional (de tração). O suporte esquerdo da polia do cabo do sistema de comando do piloto-automático, com a polia fixada, foi separado da antepara inclinada. A fiada de chapa esquerda foi fraturada por impacto de haste do cone de cauda e foi recuperada da pista junto com vários fragmentos de chapa metálica de haste da cauda.

Os danos no *Citation Mustang* (N510HM), descritos, são visualizados nas três figuras abaixo:
