TBM-850 se acidenta logo após decolagem em Ludington, no Michigan (EUA), matando os dois ocupantes na colisão com terreno e fogo pós-impacto, em 11.12.23

Relatório preliminar

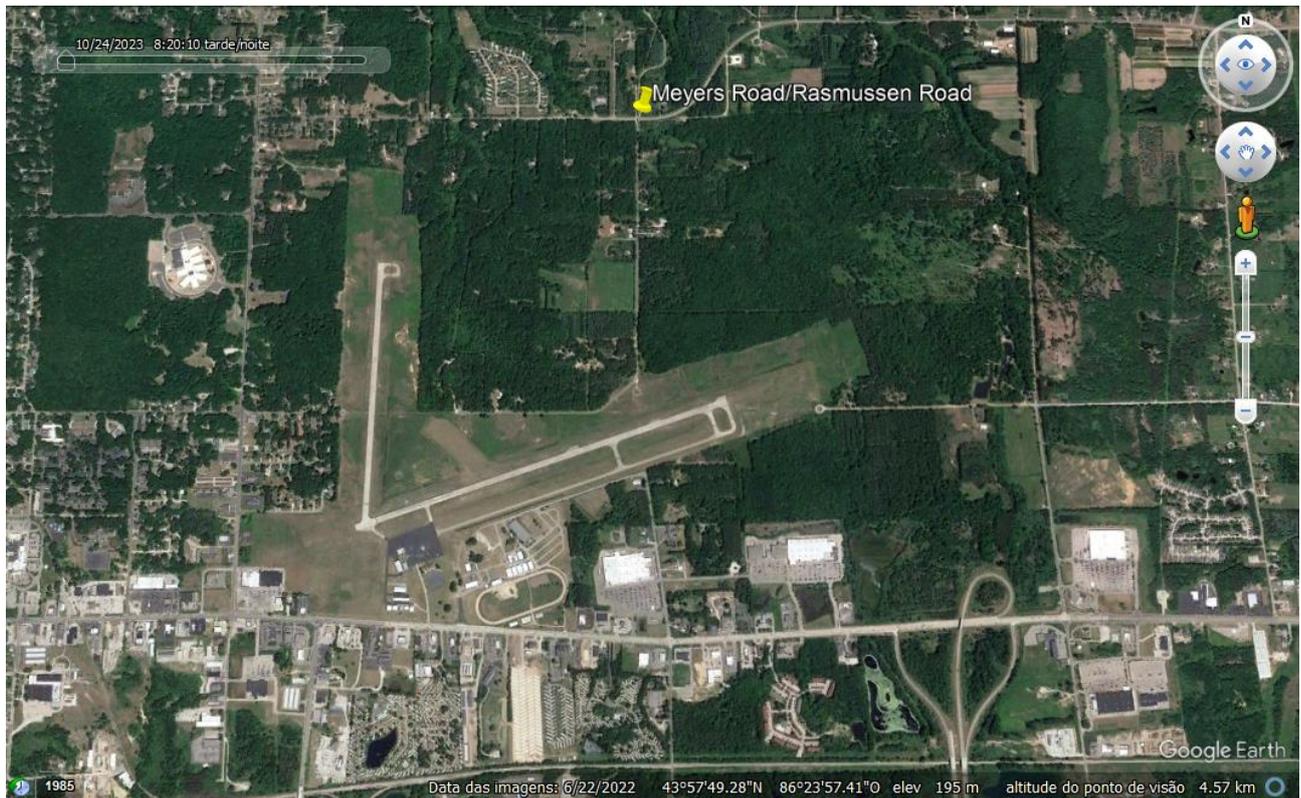
O delegado da polícia disse que o avião partiu na pista leste/oeste (ou seja, pista 08/26), fez uma curva acentuada para a esquerda e caiu em um campo próximo do terreno do aeroporto, na área de cruzamento das vias *Meyers Road* e *Rasmussen Road*, em um ponto a cerca de 800 m. ao norte do aeródromo.

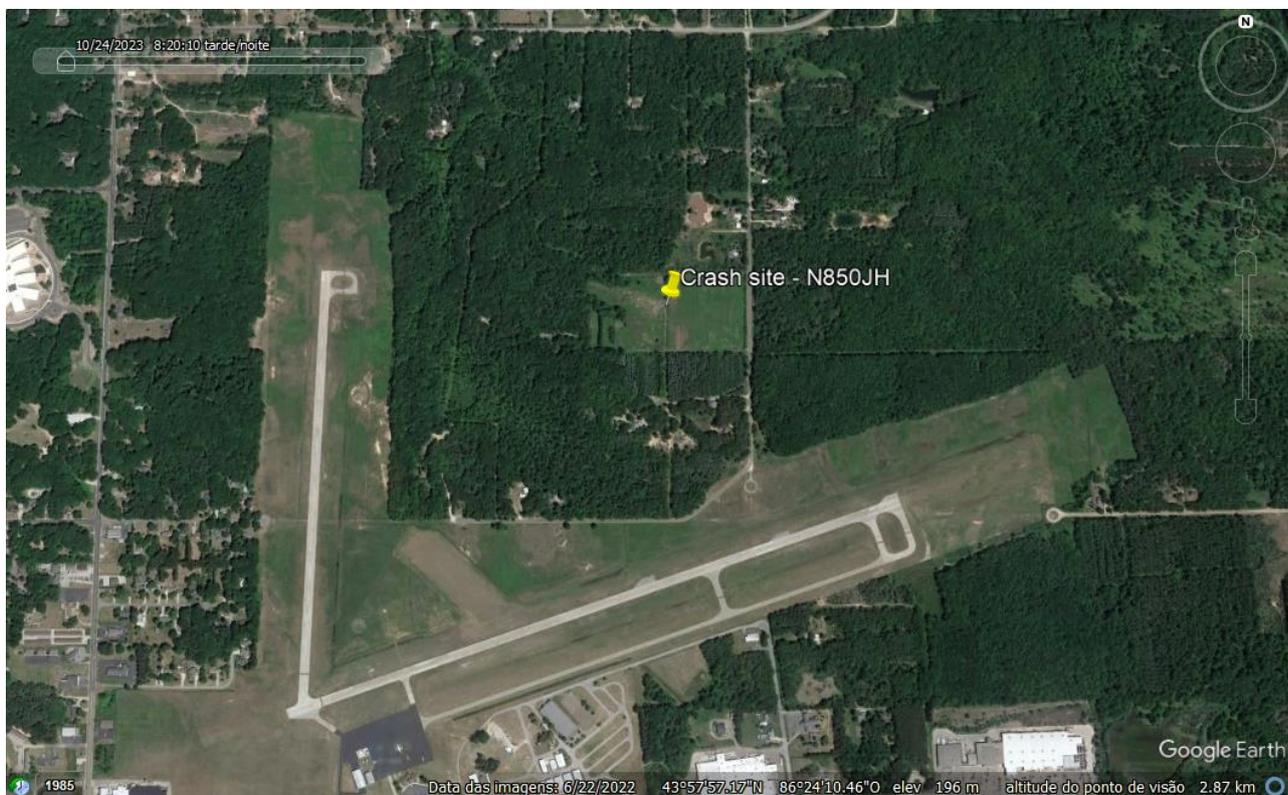
O avião atingiu uma área gramada coberta de lama e neve cerca de $\frac{1}{4}$ milha (402 m.) ao norte do aeroporto (KLDM). O ponto da colisão foi lançado na posição de coordenadas $43,96801^\circ\text{N}/86,40243^\circ\text{W}$ (ou, $43^\circ58'4,8''\text{N} / 086^\circ24'8,7''\text{W}$).

Uma cerca de arame farpado de 3 m. de altura, localizada a leste dos destroços principais, teve dano de arame esfiapado e raspado/rasgado. O avião percorreu cerca 33,5 m. (110 pés) do local do impacto até o ponto final dos destroços principais e parou sobre o lado direito disposto no rumo de cerca de 120° . Uma cava com cerca de 25,4 cm. (10 pol.) de profundidade e 91,4 cm. (36 pol.) de comprimento continha pedaços do tanque de combustível esquerdo e da “porta” do trem de pouso e estava localizada a oeste da cerca de arame farpado.
