Pilatus PC-12 se acidenta durante aproximação em San Angelo, no Texas (EUA), matando os dois ocupantes, em 11.01.24

Relatório preliminar NTSB

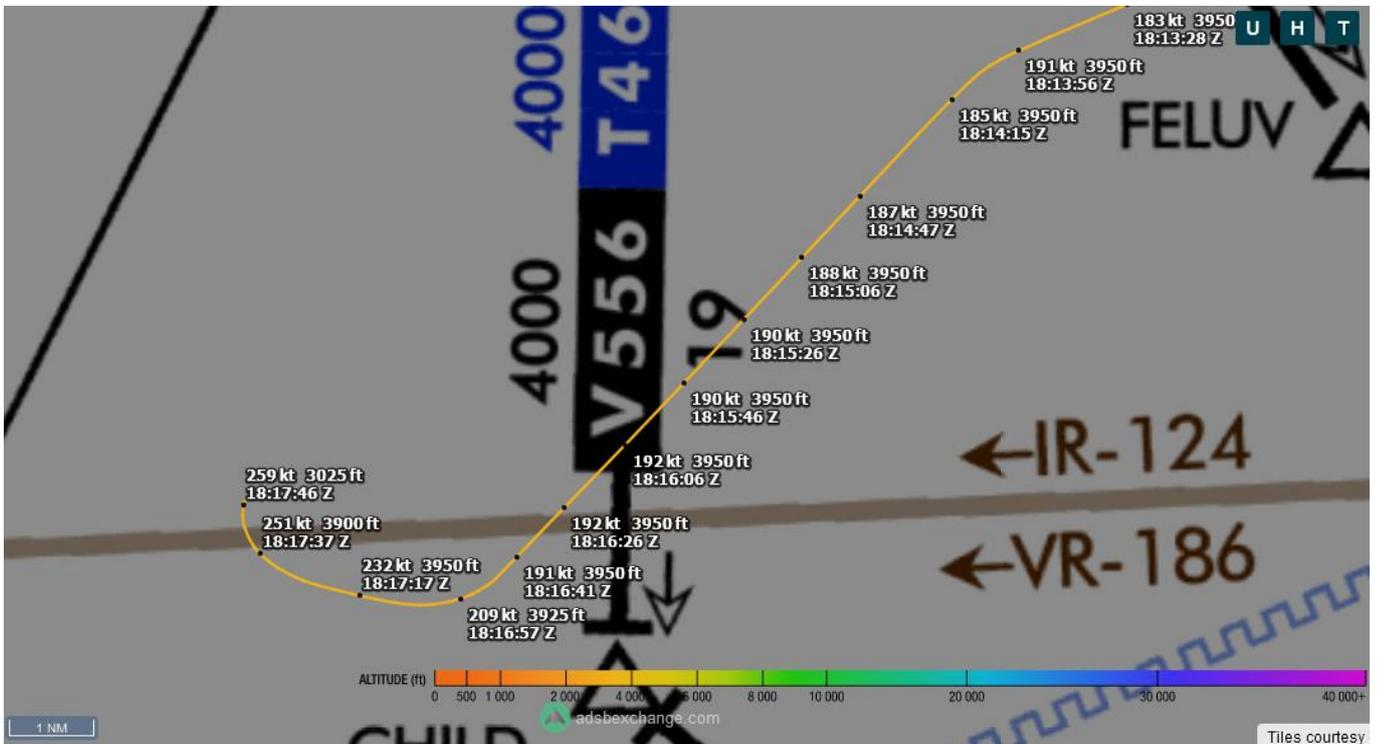
Dados e perfil do rastreamento, com a plotagem de fixos do procedimento de aproximação RNAV RWY 36, permitem uma visão da trajetória do voo, com o avião voando abaixo da MSA (a 3.950 pés, ante 4.300 pés) em um segmento (de cerca de 7 MN, entre as posições de 18:14:15Z, em ponto a 11,9 MN

no RM 327° da cabeceira 36, e de 18:16:48Z, em ponto a 15,8 MN no RM 351° da cabeceira 36) a partir da rota para interceptar o curso da aproximação final (abaixo da altitude mínima prevista no procedimento – 4.100 pés), não voando para execução do perfil do procedimento, a partir do IAF “SANRE”.

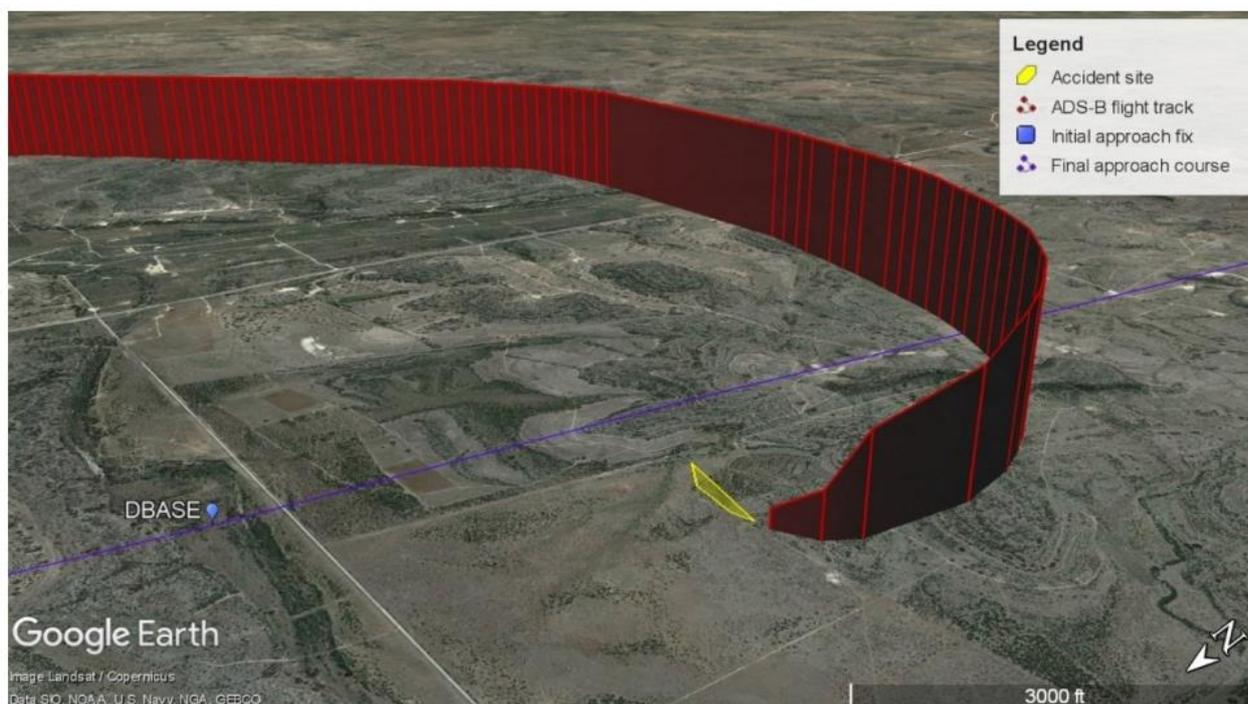
Obs.: às 12:17:32, a trajetória de vôo cruza e ultrapassa o curso da aproximação final (do procedimento IAC RNAV RWY 36 - 002°) e continua com uma curva leve para direita

Obs.: às 12:17:40, o PC-12 iniciou uma trajetória de voo iniciou de curva descendente para direita a uma razão de cerca de 1.000 pés/min.

Obs.: às 12:17:44, a razão de descida era de 5.000 pés/min., e a curva para direita acentuou

Obs.: às 12:17:49, a trajetória de vôo continuou numa curva acentuada para direita com uma razão de descida de cerca de 15.000 pés/min.

Curso da aproximação final (002°), com IAF "DBASE" (a 14,2 MN da cabeceira 36), do procedimento IAC RNAV RWY 36

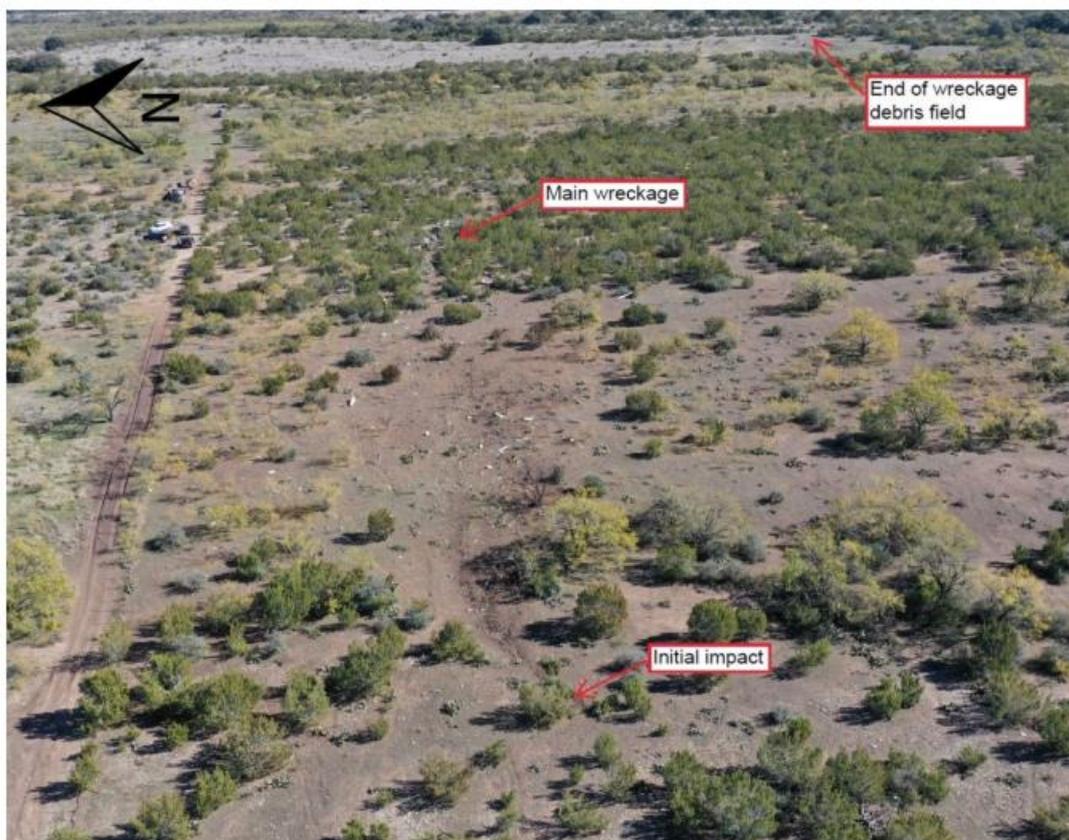
O ponto de impacto inicial foi definido por uma pequena árvore cortada em um ângulo de 24° inclinada para sul e cercada por pequenos destroços, que incluíam pedaços da ponta da asa direita e o seu sistema de iluminação (luz verde) de navegação. A "cratera" inicial do impacto no solo estava imediatamente adjacente à árvore, medindo cerca de 30 cm de profundidade por 6 m. de comprimento, e contendo muitos pequenos destroços e uma pá de hélice.
