## **Presidente da ALPA cmte. Jason Ambrosi critica duramente esforço pela indústria para redução de tripulação e eliminação de pilotos das cabines de comando, em 11.02.24**

No dia 06 de fevereiro, o NTSB publicou o relatório preliminar do incidente (DCA24MA063), com sumário da sequência de eventos, o registro de danos e um histórico da montagem da porta.

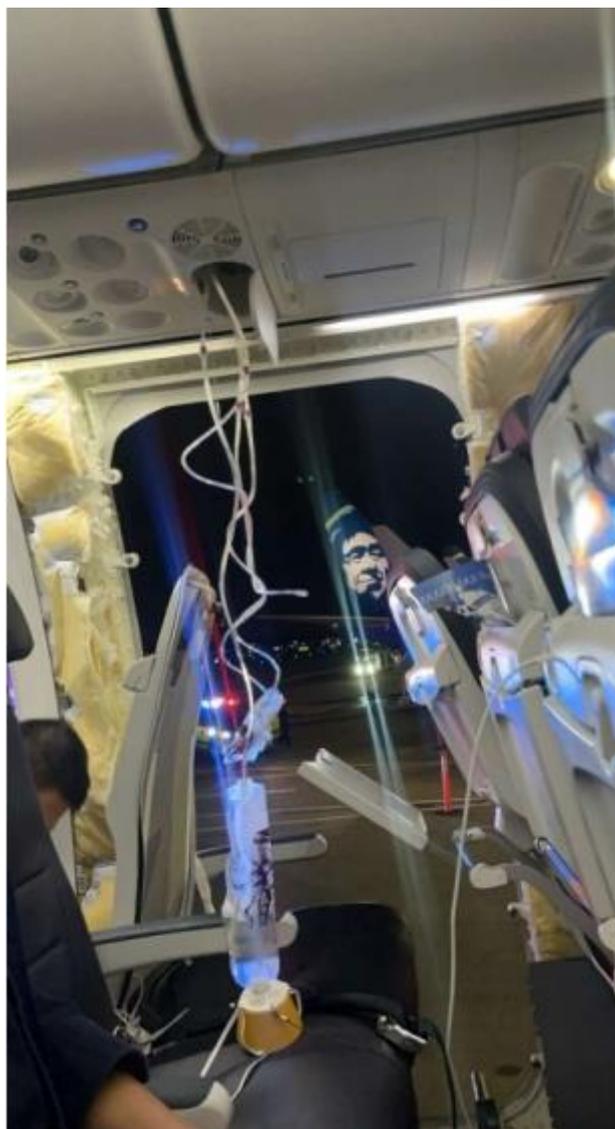
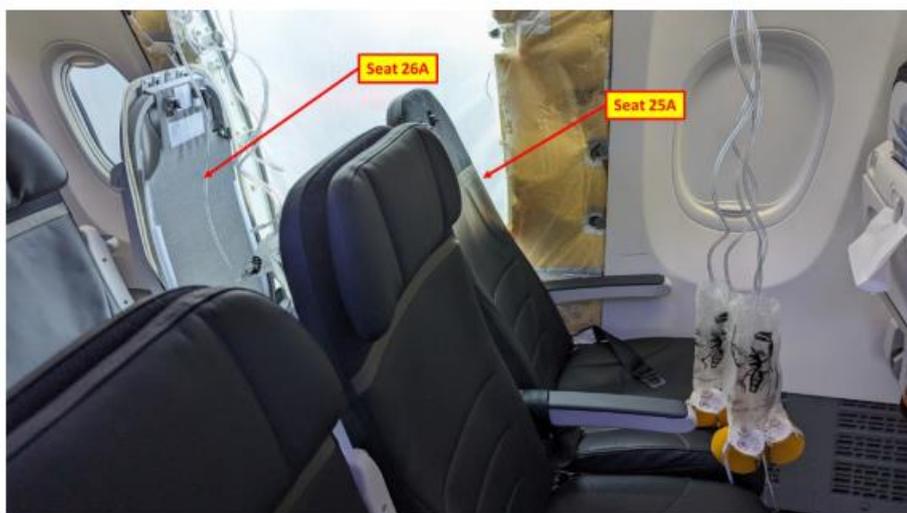
- danos nas fileiras de assentos 25ABC e 26ABC,
- empenamento e deslocamento dos painéis laterais e acabamentos em todo o avião, e,
- deformação do batente da porta do banheiro dianteiro.

Conforme visto na figura 7, o assento 25A foi girado para fora e para trás aproximadamente 10°–20° em direção à abertura. O encosto do assento 26A foi girado para frente e lateralmente (contra a janela).

Foto - filas de assentos 25ABC e 26ABC – destaque assentos 26Ae 25A  
Reprodução relatório preliminar (DCA24MA063)

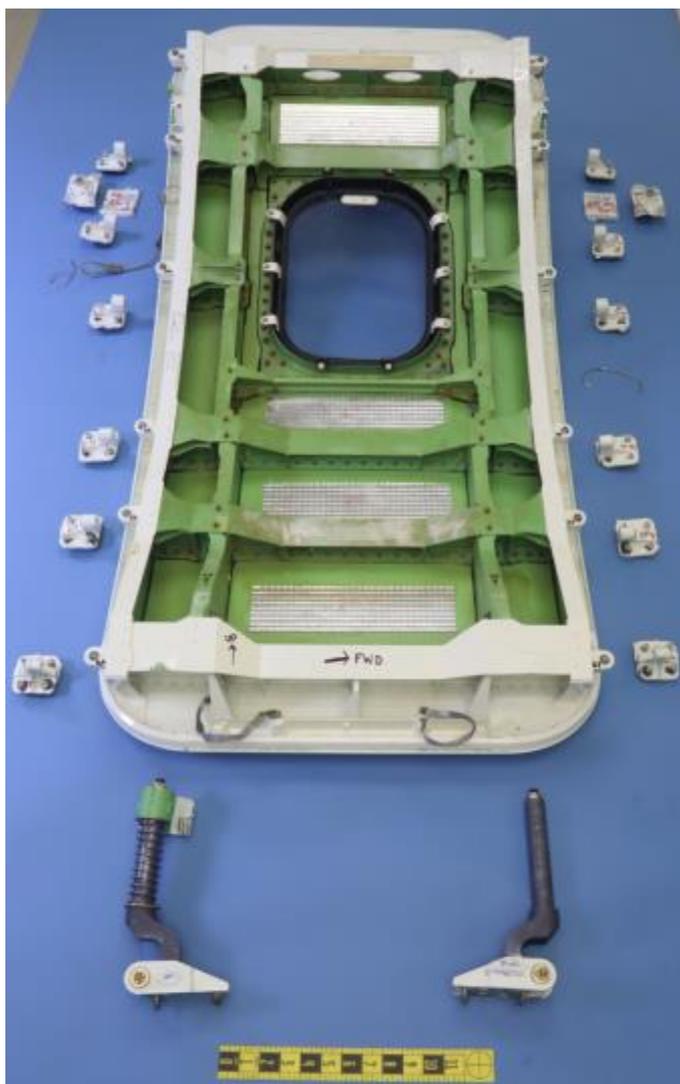
Fig. 8 – reprodução relatório preliminar (DCA24MA063)

De acordo com o relatório, quanto à inspeção da porta danificada, dois parafusos supressores/arrestores de movimento vertical (*vertical movement arrestor bolts*), dois parafusos da guia superior (*upper guide track bolts*) lado frente (*foward*), encaixe da guia articulada inferior (*lower hinge guide fitting*) lado frente e mola auxiliar de elevação (*lift assist spring*) lado frente estavam faltando e não foram recuperados.

Danos de contato foram observados nas laterais inferiores dos 12 pinos de batente (*stop pins*) e acessórios (encaixes – *fittings*) no plugue MED. Danos de contato correspondentes foram observados nos 12 berços de repouso/batente (*stop pads*) e acessórios (encaixes – *fittings*) fixados à fuselagem.

No geral, o dano foi consistente com o plugue MED trasladando para cima, para fora e para trás durante a separação.

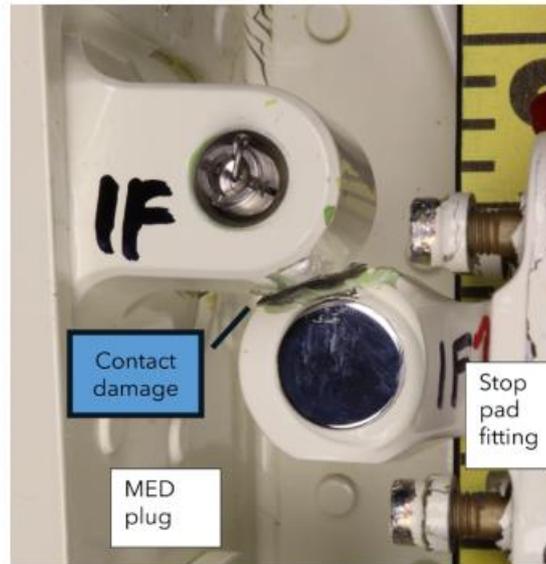
Fig. 9 – reprodução relatório preliminar (DCA24MA063)

Ambos os acessórios de guia superiores (*upper guide fittings*) instalados lado frente e lado traseira nos do plugue MED, respectivamente, foram fraturados verticalmente através da parede interna da trilha. O exame revelou características consistentes com fratura por sobrecarga e nenhuma evidência de trincas ou danos pré-existentis. Os furos dos parafusos da trilha guia superior (*upper guide track bolts*) lado externo estavam intactos e não apresentavam deformação.

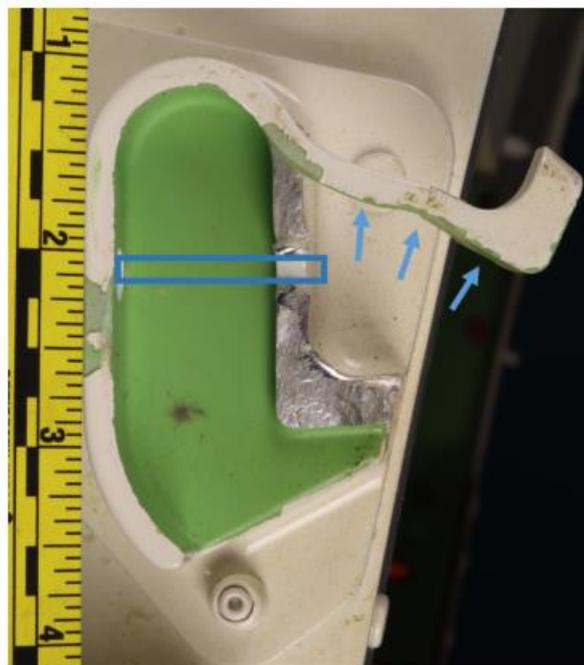
A fig. 10 mostra o encaixe da guia superior (*upper guide fitting*) lado traseira (*aft*) fraturado; o encaixe da guia superior lado dianteiro ( *fwd*) era semelhante.

Fig. 10 – Setas apontam para a peça fraturada e deformada da parede interna da conexão guia  
Retângulo indica onde o parafuso da trilha guia superior seria instalado

Todas as características eram consistentes com fratura por sobrecarga dúctil.

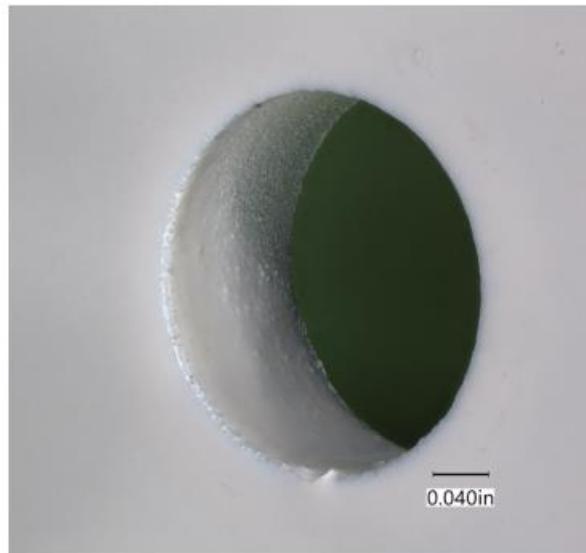
A pintura nos orifícios circulares (*hole bores*) dos parafusos da trilha guia superior (*upper guide track bolt*) estava intacta e não apresentava evidências de grandes danos por contato. A fig. 11 mostra um

furo representativo. Havia algumas marcas circulares leves visíveis ao redor dos furos, consistentes com a presença de uma arruela em algum momento.

Fig. 11 – Encaixe de guia superior (*upper guide fitting*) lado traseira (*aft*) mostrando orifício circular (*hole bore*) do parafuso da trilha guia superior  
Reprodução relatório preliminar (DCA24MA063)

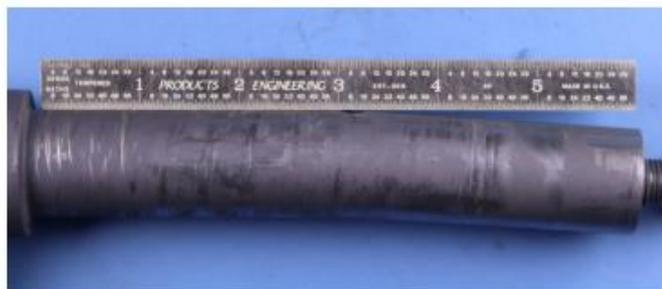
Danos de contato foram observados no lado interno do tubo do encaixe da articulação que cruza o furo do parafuso do supressor/arrestor de movimento vertical consistente com o contato com o plugue MED, mas o furo do furo não estava danificado. O lado externo do furo do parafuso do supressor/arrestor de movimento vertical era ligeiramente alongado e exibia pequenas trincas por tração no ápice da curva, consistentes com a deformação plástica do eixo do encaixe da dobradiça (fig. 12). O furo não estava danificado.

Fig. 12 – Encaixe articulado (*hinge fitting*) lado traseira desmontado mostrando tubo (*shaft*) deformado (fletido)  
Reprodução relatório preliminar (DCA24MA063)

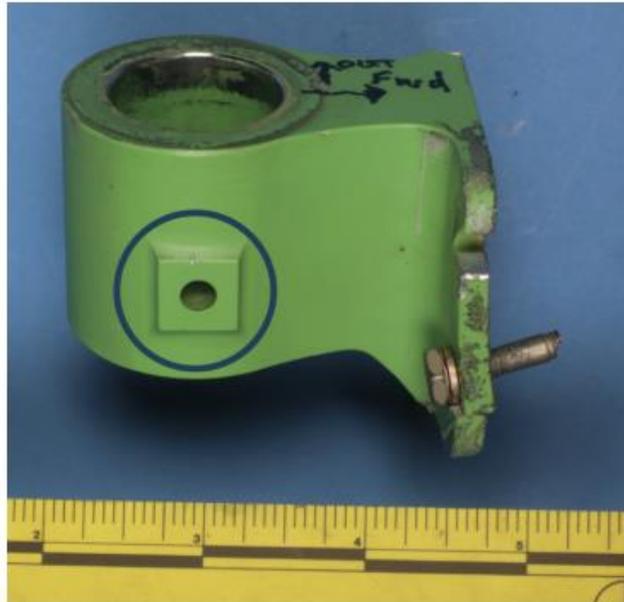
Os furos dos parafusos supressores/arrestores de movimento vertical (*vertical movement arrestor bolts*) no encaixe da guia da articulação inferior (*lower hinge guide fitting*) lado traseira ( *aft*) estavam intactos e sem danos (fig. 13).

Fig. 13 - Encaixe da guia da articulação inferior lado traseira ( *aft*)  
(*Aft lower hinge guide fitting*)  
desmontado

Círculo mostra a localização do furo de parafuso supressor/arrestor de movimento vertical  
(*vertical movement arrestor bolt*)

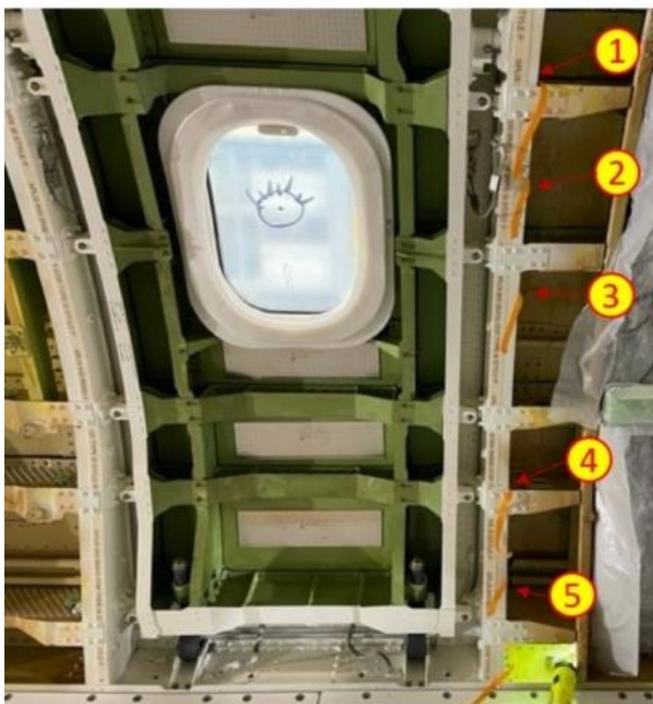
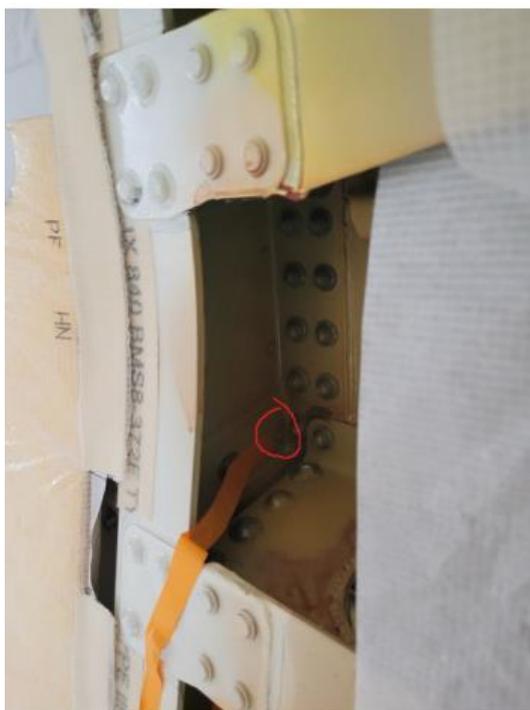
A pesquisa de registros identificou que no dia 01 de setembro, o NCR 1450292531 foi gerado reportando cinco (5) rebites danificados na estrutura da borda à frente do plugue MED esquerdo (cf. figuras 14).

Fig. 14 - foto mostrando cinco pontos de locação dos (5) rebites danificados  
Reprodução relatório preliminar (DCA24MA063)

Fig. 14 - Foto-detalle de um rebite danificado  
Reprodução relatório preliminar (DCA24MA063)

Os registros mostram que os rebites foram substituídos de acordo com os requisitos de engenharia da Instrução de Não-Conformidade (NC - *Non-Conformance Order*) 145-8987-RSHK-1296-002NC, concluída em 19/09/2023, pelo pessoal da Spirit AeroSystems.

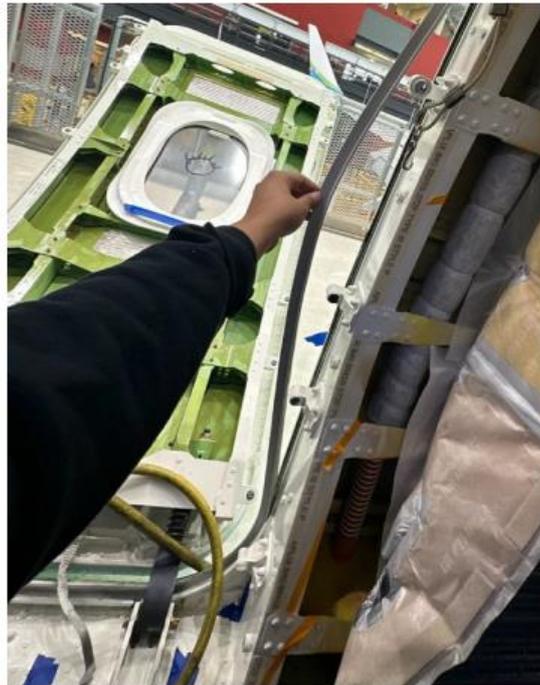
Documentos e fotos mostram que para realizar a substituição dos rebites danificados, o acesso aos rebites exigia a abertura do plugue MED esquerdo (cf. figura 15). Para abrir o plugue MED, os dois parafusos supressores de movimento vertical e os dois parafusos da guia superior tiveram que ser removidos.

Foto mostrando o plugue MED aberto para trabalho nos rebites danificados  
Reprodução relatório preliminar (DCA24MA063)

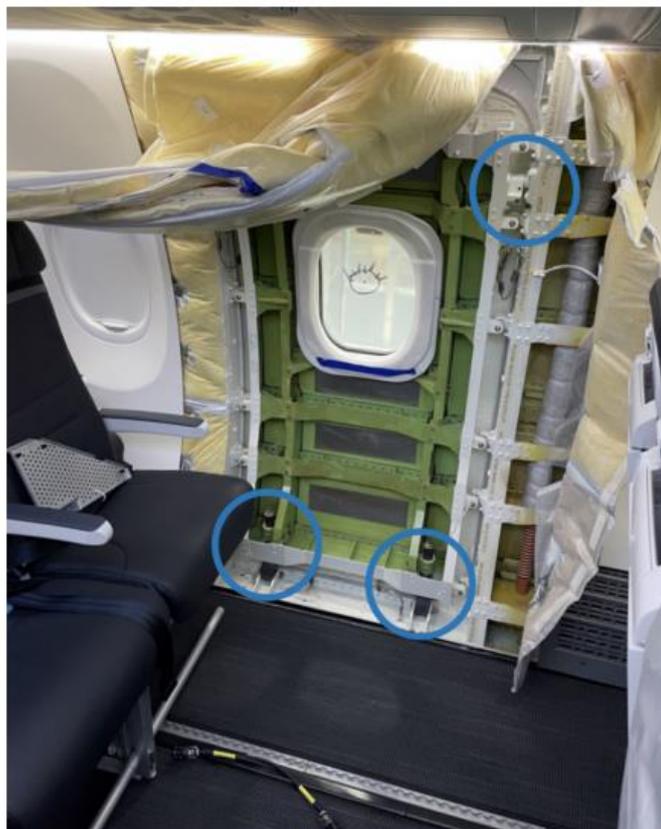
A documentação fotográfica obtida da Boeing mostra evidências do plugue MED esquerdo fechado sem nenhum *hardware* de retenção (parafusos) (*retention hardware-bolts*) nos três locais visíveis (a guia-trilha superior (*upper guide track*) traseira estava coberta com isolamento e não pode ser vista na foto) – cf. figura 16.

Foto mostrando o plugue MED esquerdo imediatamente antes da restauração interna
