## **NTSB emite alerta de segurança relativo à pá de hélice de alumínio, para prevenção de fraturas com inspeções e manutenção adequadas, em 02.05.24**

O NTSB publicou Alerta de Segurança (SA - *Safety Alert*) de abril 2024 - o de nº SA-090 - "*Aluminum Propeller Blades: Prevent Fractures with Proper Inspections and Maintenance*" (Pás de hélice de alumínio: prevenção de fraturas com inspeções e manutenção adequadas).

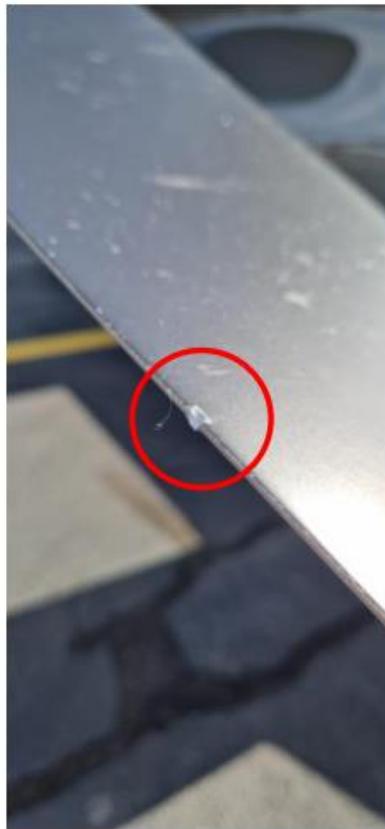
**Figure 1.** Nick in aluminum propeller blade. (Source: Hartzell Propellers)

Fig. 1 - corte/recorte/lasca em pá de hélice de alumínio

- em inspeções pré-voo, todas as áreas de pá de hélice deverão ser examinadas em busca de danos, como corte/recorte, lasca ou ponto de corrosão, incluindo as duas faces (posterior e anterior) e, em especial, o bordo de ataque. Encaminhe quaisquer descobertas a um mecânico qualificado para inspeção e reparo antes do próximo (novo) voo.

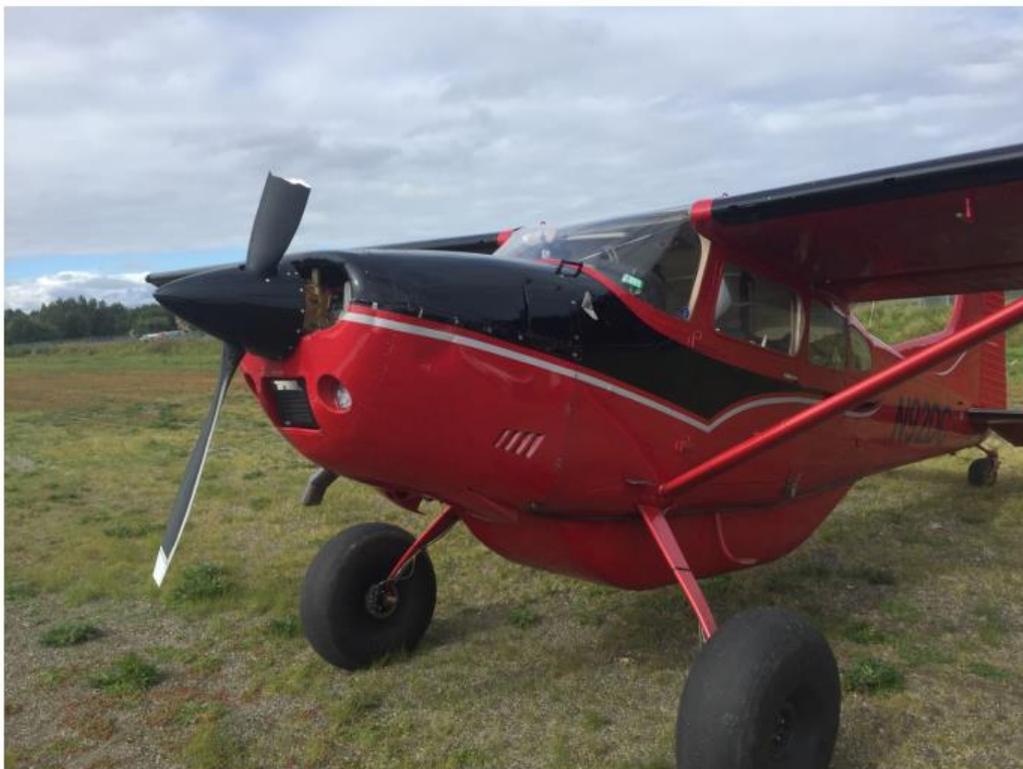
Durante o taxiamento para decolar, à 15 MPH e à cerca de 2.700 RPM, uma pá da hélice metálica se separou. Depois da separação, o piloto foi capaz de manter o controle do avião e cortar o motor sem incidente adicional. Não houve feridos, a bordo e fora da aeronave.

Um exame da pá da hélice fraturada revelou que a falha-ruptura ocorreu por trinca por fadiga iniciada a partir de um corte/recorte no bordo de ataque. A medição do corte/recorte revelou que estava dentro da tolerância para um reparo em campo (*field repair*) - fora de oficina -, embora um reparo em campo não tivesse sido realizado.

O avião era freqüentemente usado em pistas não-pavimentadas e campos de aviações remotos. É provável que tenha ocorrido um corte na hélice durante as operações em pistas rústicas, com piso não-preparado; entretanto, não foi possível determinar quando esse corte ocorreu ou quando a trinca por fadiga foi iniciada.

a hélice na inspeção pré-vôo. Se uma inspeção adequada tivesse sido concluída, o corte provavelmente teria sido identificado e poderia ter sido reparado em campo - fora de oficina.
