FAA publica Diretriz de Aeronavegabilidade para modelos Piper PA-28, PA-34 e PA-44 relativamente ao encaixe de fixação da longarina traseira de asa, em 10.07.24

AD (*Airworthiness Directive*) nº 2024-10-04, efetividade em 06/06/2024:

Piper SB 1413 - Aft Wing Spar Attach Fitting Inspection (Inspeção de encaixe de fixação da longarina traseira da asa), de 09/04/2024
https://s3.amazonaws.com/pipercrm/Solution/20958/SB_1413.pdf

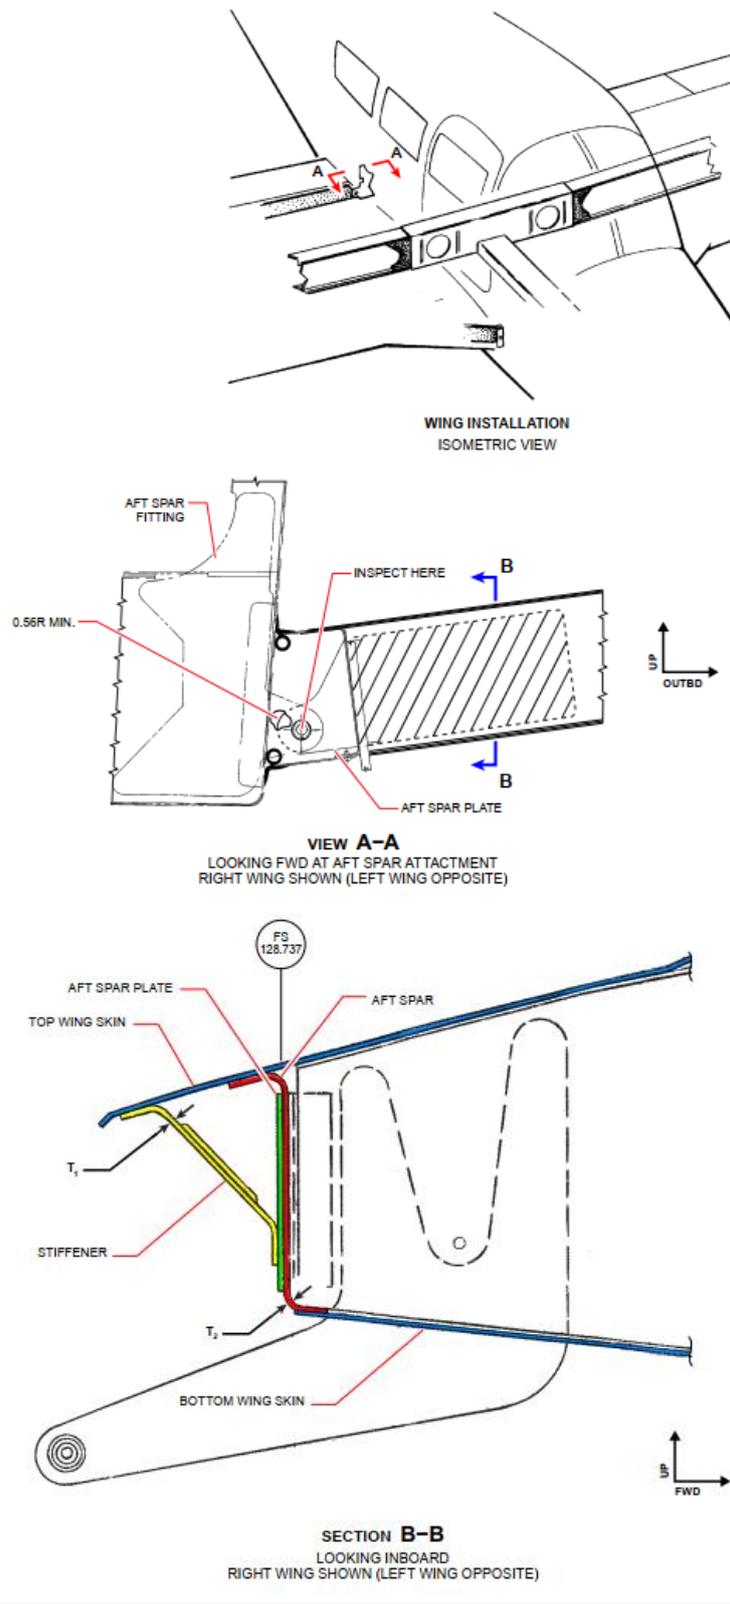
Figura “*Aft Attach Fitting Installation*”
(instalação do encaixe da fixação traseira)
Vista isométrica

- 1 - macaqueamento da aeronave - cf. instruções no item 7-10-00 do AMM
- 2 - [RC] localizar a fixação da longarina de asa traseira conforme identificado na Figura “*Aft Attach Fitting Installation*” (instalação do encaixe da fixação traseira) e remover as peças de fixação (parafuso, arruelas e porca) que prendem a fixação da longarina traseira. Substituir a porca e guardar o parafuso e as arruelas que estejam em condições de uso (reaproveitamento). [RC]

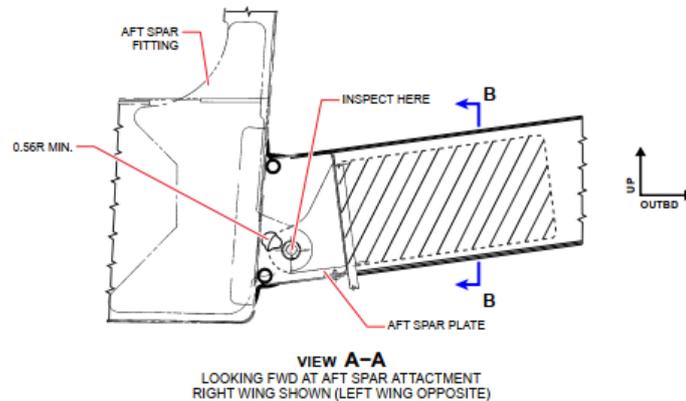
Vista (Corte) A-A

- 3 - inspecionar os furos na placa da longarina traseira (*Aft Spar Plate*) instalada na asa e no encaixe da longarina traseira (*Aft Spar Fitting*) instalado na fuselagem, conforme mostrado na vista A-A e na vista B-B da Figura.

Verificar se os furos na placa da longarina traseira e no encaixe da longarina traseira são circulares e não excedem 0,3765 polegadas (ie, 9,563 mm) de diâmetro. Além disso, inspecionar a estrutura que está rebitada na placa de longarina traseira em busca de evidências de corrosão. A etapa determinará os seguintes desfechos:

- se os furos forem circulares e não excederem diâmetro de 0,3765 polegadas (ie, 9,563 mm), e a área estiver livre de corrosão, então a configuração está em conformidade com o projeto Tipo. Nenhum retrabalho é necessário. A inspeção deverá prosseguir na etapa 6, ou,
- [RC] – se os furos não forem circulares ou se um ou ambos os furos excederem 0,3765 polegadas (ie, 9,563 mm) de diâmetro, inspeção deverá prosseguir a próxima etapa (#4). [RC]

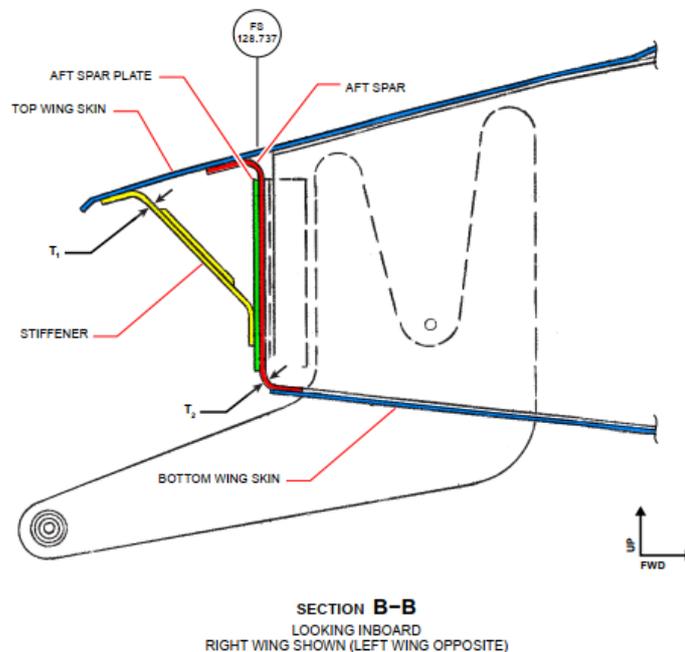
Vista (Corte) B-B

A placa da longarina traseira (*Aft Spar Plate*) é de aço. Os componentes adjacentes, como a longarina traseira (*Aft Spar*) e o enrijecedor (*Stiffener*), conforme mostrado na vista B-B da Figura, são de alumínio.

Se a área estiver exposta a um agente corrosivo ambiente durante um longo período de tempo, esses componentes são suscetíveis à corrosão galvânica (por “*dissimilar metal*”, ou “metal não-similar” - numa pilha eletroquímica por diferença de potencial).

Inspecionar cuidadosamente as superfícies das longarinas de asa dianteira e traseira (*forward wing spar - aft wing spar*) que estão em contato com a placa da longarina traseira (*Aft Spar Plate*) em busca de evidências de corrosão (consultando a vista B-B da Figura).

Os estágios iniciais da corrosão são frequentemente mascarados por revestimentos de tinta e escondidos sob superfícies de contato, como juntas sobrepostas rebitadas. Como os produtos de corrosão ocupam mais volume do que o metal original (expansão por corrosão), inspecionar cuidadosamente essas áreas em busca de irregularidades, como bolhas (*blisters*), lascas (*flakes*), picotes (*chips*), protuberância/expansão (*lumps*), películas de revestimentos salientes (*bulging skins*) e rebites faltantes (*missing rivets*); esta inspeção determinará os seguintes desfechos:

4(a)(1) - remover a corrosão de acordo com a Circular Consultiva da FAA AC 43.13-1B, capítulo 6 (*Corrosion, inspection and protection* - corrosão, inspeção e proteção).

Após a remoção da corrosão, verificar se todas as áreas afetadas atendem ou excedem as espessuras mínimas indicadas neste boletim de serviço (consultando corte B-B da Figura e a

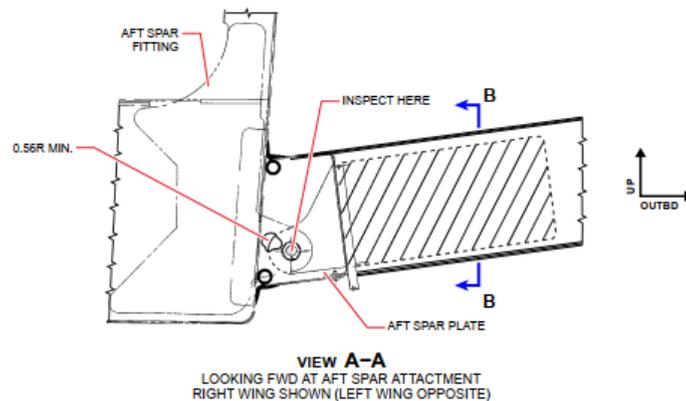
Vista (Corte) A-A

Apenas para os modelos de aeronave PA-28-181 *Archer III* e *Pilot 100i* e PA-28R-201 *Arrow III*, determinar se um furo alargado em linha (*line-reamed hole*) de 0,437–0,438 polegadas (1,110 cm - 1,113 cm) de diâmetro é perpendicular à placa da longarina traseira (*Aft Spar Plate*) e ao encaixe da longarina traseira (*Aft Spar Fitting*) tomará uma dimensão excessiva ou forma arredondada

imperfeita e atingirá uma distância mínima da borda do raio de 0,56 polegadas (1,422 cm) para ambas as peças, conforme mostrado na vista A-A da Figura.

- se as condições acima puderem ser identificadas, instalar o kit “*Wing Aft Spar/Fuselage Attach Fitting*, Piper PN 88365-002” (Longarina de asa traseira/encaixe de fixação da fuselagem, Piper PN 88365-002). Este kit fornece peças e instruções para reparar uma condição de furo grande demais no encaixe de fixação da longarina de asa traseira/fuselagem, para modelos de aeronaves específicos. Após a conclusão, passar para execução da etapa 5.
- se as condições de tamanho do furo não forem identificadas, passar para a etapa 4(c), de substituição/troca de componente (*component replacement*).

5 - [RC] após a conclusão das medidas corretivas descritas na etapa 4, executar uma operação de alargamento (*reaming operation*) conforme necessário para obter um furo de diâmetro de 0,3745 pol. (9,52 mm) – 0,3765 pol. (9,563 mm) longarina traseira (*Aft Spar Plate*), na asa, e encaixe da longarina traseira (*Aft Spar Fitting*), lados direito e esquerdo, na fuselagem, mantendo uma distância mínima da borda do raio de 0,56 polegadas (14,224 mm) para ambas as peças, conforme mostrado na vista A-A da Figura. [RC]
