**FAA publica “Preocupação de Aeronavegabilidade” concernente a falhas e trincas/fissuras em manete de potência da linha Cirrus SR20/SR22/SR22T, após ocorrência de ruptura de uma manete durante decolagem e a constatação em inspeção de 24 manetes com danos numa frota SR-20 de operador de treinamento de vôo, em 28.08.24**

No dia 16 de agosto, a FAA (através da unidade *FAA Safety Team/FAASTeam*) publicou Nota de Segurança - NOTC3822 - com objeto “*Power Lever Failure and Cracking on Cirrus SR20/SR22/SR22T*” (Manete de potência - falha e trinca - no Cirrus SR20/SR22/SR22T).

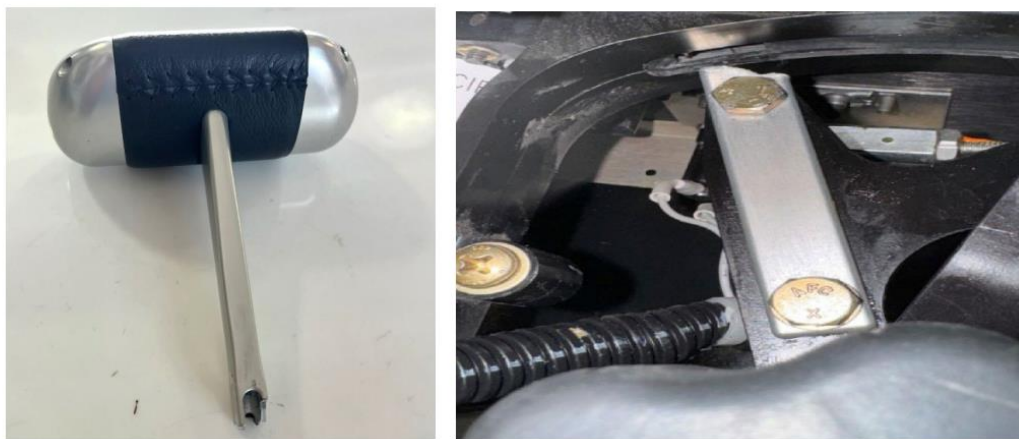
Na ACS, a FAA divulga que recebeu recentemente um relatório sobre uma falha na manete de potência de um avião Cirrus SR20. Enquanto avançando a manete para posição de aceleração/potência máxima (*Full Throttle*) em preparação para decolagem, a manete de potência “quebrou” e o piloto rapidamente cortou o combustível da aeronave e abortou a decolagem.

Observou-se que falha e trincas ocorriam na região de menor seção transversal da manete (alavanca).

**Figure 1. Upper power lever failure.**

figura 1 - falha (ruptura) da manete de potência superior

A recomenda que os operadores do modelo inspecionem esta área e forneçam informações, incluindo descrição de danos, fotos possíveis, disponíveis, número de série do avião, tempo de serviço (TIS) e qualquer substituição anterior da manete-acelerador do conjunto motopropulsor, ou mante de potência.

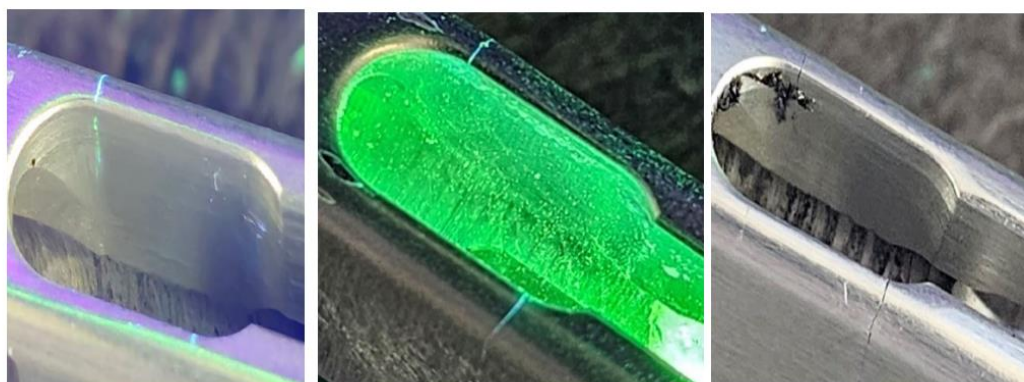
O operador de frota do modelo posteriormente inspecionou o restante das suas aeronaves e encontrou trincas em 24 das manetes através de inspeção visual e de líquido-tintura penetrante.

**Figure 2. Sample cracks found with visual and fluorescent penetrant inspection.**

figura 2 - amostra em detalhe de fissuras/trincas em seção da alavanca encontradas com inspeção visual e líquido penetrante fluorescente
