**B.737 é autorizado a pousar em pista no aeroporto de Long Beach (EUA) com monomotor Diamond DA-40 precedente pousado mantendo posição na pista aguardando instrução de cruzamento de interseção e de taxi, em 30.12.24**

No dia 19 de outubro de 2024, ocorreu um evento de incursão de pista no Aeroporto de Long Beach (KLGB), na Califórnia, envolvendo o Boeing 737-700 (B.737-7H4) de matrícula N250WN, do transporte regular (PART-121), operado pela Southwest Airlines, e o monomotor a pistão Diamond DA-40D de matrícula N895AM, do transporte privado (PART-91).

A ocorrência (incidente) está sob investigação do NTSB - OPS25LA005 -, que publicou relatório preliminar.

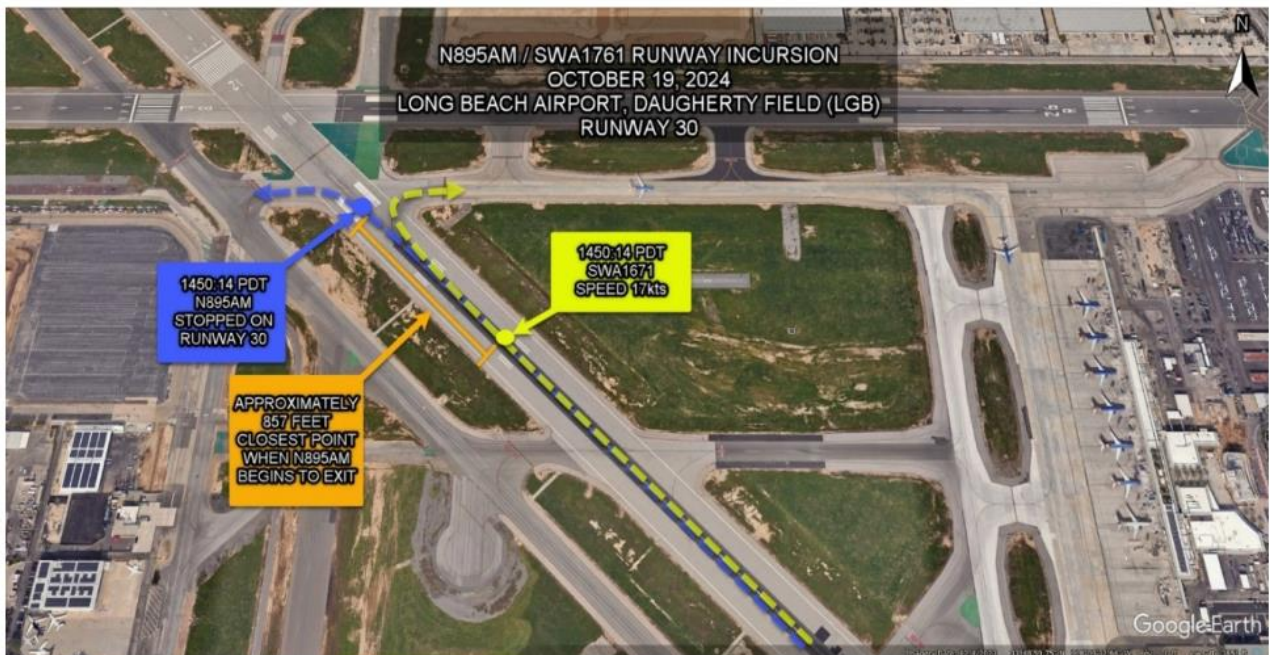
O relatório apresenta uma figura em vista superior das trajetórias do DA-40 e do B.737 plotadas na pista 30, para o horário de 14:50:14 (9 segundos após o reporte da tripulação da SWA de avistamento de uma aeronave - no caso, o DA-40 - na pista, quando separação entre os dois aviões foi de 857 pés (261 m.), com o DA-40 parado em ponto de espera para cruzar a pista 26R e o B.737 à velocidade de 17 KT.

A plotagem indica o avião DA-40 numa posição de espera na pista 30 junto da interseção da pista 12/30 com a *taxiway* “K” (a cerca de 1.725 m. da cabeceira 30); pela posição aparente do DA-40 na imagem, pode-se supor que o monomotor estava parado numa posição de até 1.650 m. da cabeceira 30.
