Cessna C182S tem incidente grave em decolagem de pista-fazenda em Miranda (MS), após perda de performance, em 06.01.25

No dia 27, o monomotor a pistão Cessna C182S de matrícula PT-WPI, do transporte privado, com três ocupantes (um piloto e dois passageiros) sofreu um incidente na pista do aeródromo de uso privado “Retiro Piuva”, em Miranda (MS), a 122 MN a noroeste de Campo Grande (MS).

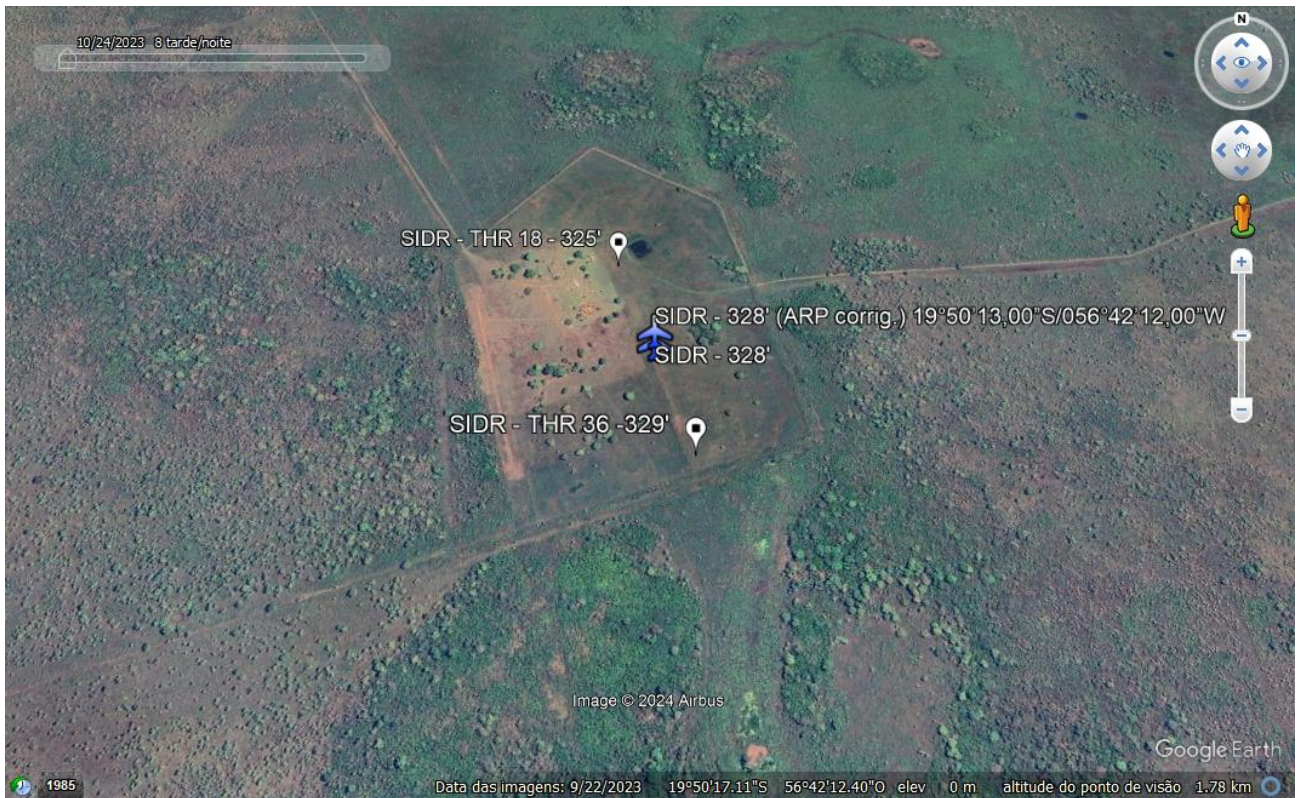
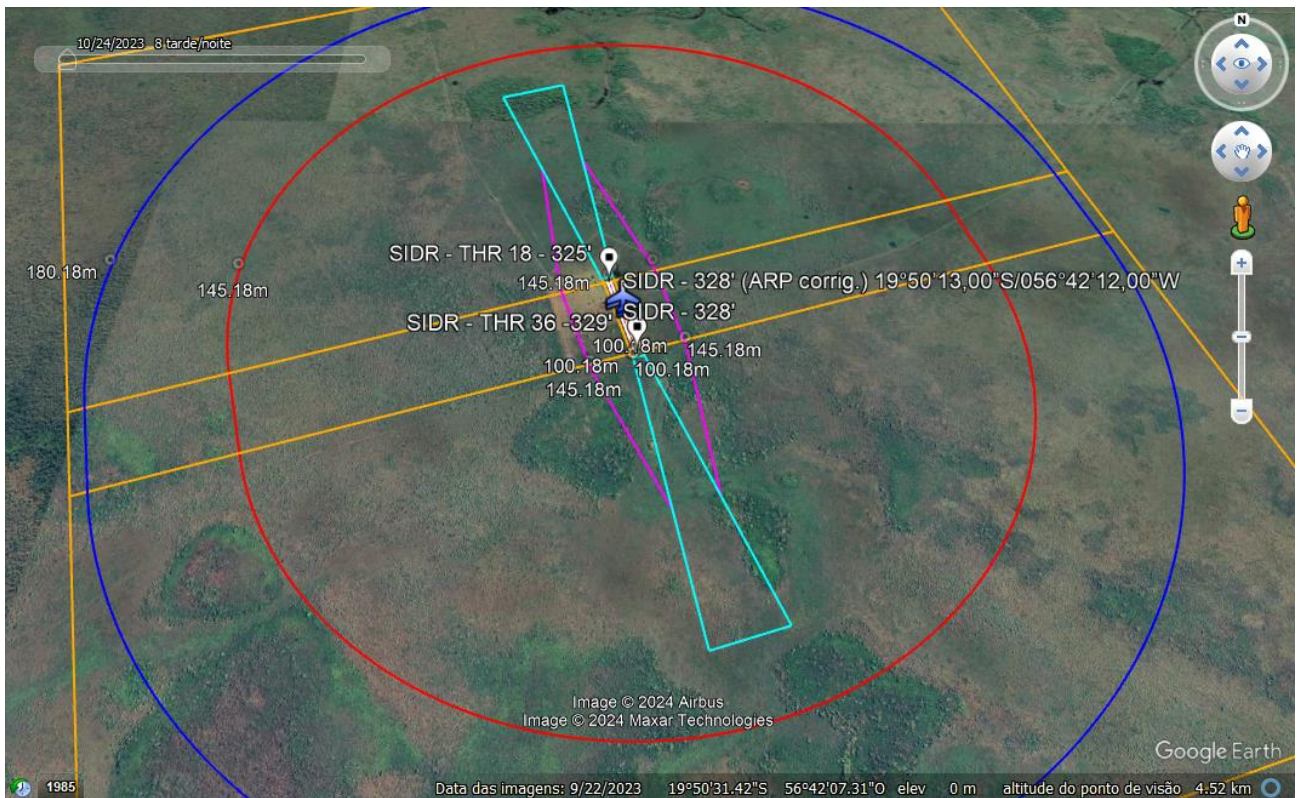
Fichas Informativa do Aeródromo e de Perfil longitudinal da pista do “Retiro Piúva” (SIDR) - ARP a 328 pés (100,18 m.), nas coordenadas $19^{\circ}50'13,00''S/056^{\circ}42'12,00''W$ -, informam que a pista (18/36 - para direção verdadeira de $161^{\circ}/341^{\circ}$) tem $18 \times 500,27$ m., com faixa de pista de $60 \times 560,27$ m. A cabeceira 18 ($19^{\circ}50'5,68''S/056^{\circ}42'14,63''W$) está em elevação 99,03 m. (325 pés, -3 pés da elevação no ARP), a cabeceira 36 ($19^{\circ}50'21,15''S/56^{\circ}42'9,31''W$) está em elevação de 100,18 m. (329 pés, +1 pé da elevação do ARP), com uma diferença de cotas entre as cabeceiras de 1,15 m. (3,8 pés), com a cabeceira 36 em elevação acima da cabeceira 18. O perfil longitudinal da pista, discretizado em estacas cada 50 m., revela um perfil em aclave da pista 18 (e em declive da pista 36), com um gradiente médio (variável ao longo de toda a pista) de 0,23%.
