## ***Wing bolts: a routine inspection goes awry***

*Dean Benedict October 9, 2025*

### **Parafusos de asa: uma inspeção de rotina dá errado**

*Dean Benedict - King Air Magazine edição outubro de 2025 [em 08.10.25]*

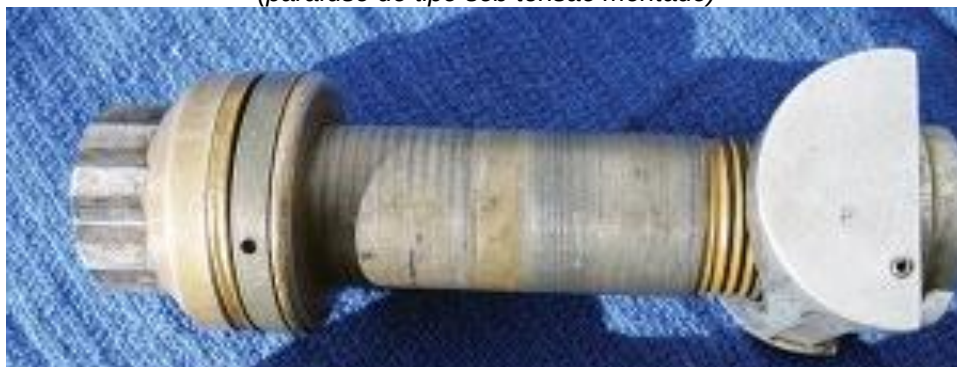
*I'm still in disbelief that this happened. In 50 years of maintenance on King Airs, I've never seen or heard of this situation. The nut on this style wing bolt (see the top bolt/nut in the photo on the opposite page) is a unique design with an unusual half-moon shape. The convex curvature of the nut nestles into a fitting on the spar (the bathtub fitting), which has a corresponding concave curvature.*

Ainda não acredito que isso tenha acontecido. Em 50 anos de manutenção em *King Air*, nunca vi ou ouvi falar dessa situação. A porca deste tipo de parafuso de asa (veja o parafuso/porca na foto) tem um *design* exclusivo com um formato incomum de "meia-lua" (*half-moon shape*). A curvatura convexa da porca se amolda em um encaixe, ou sede, na longarina (*bathtub fitting* - sede/cuba de encaixe), que tem uma curvatura côncava correspondente.

*Wing bolt assembly "in tension"*  
(parafuso do tipo sob tensão montado)

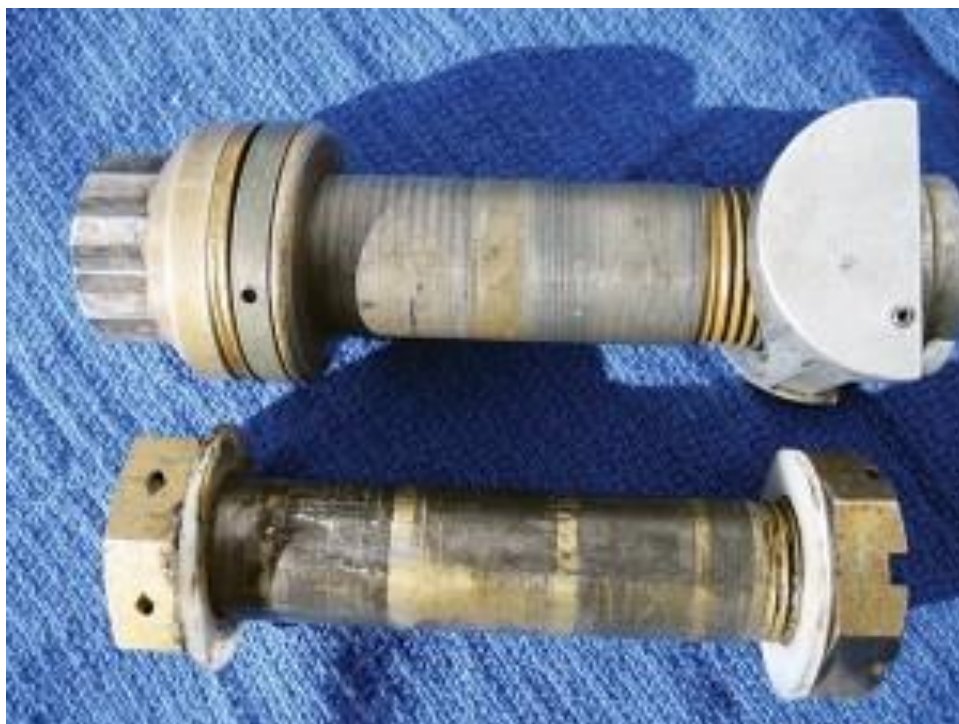
*Beginning with BB-1193, the lower forward wing bolts in King Air 200 aircraft were changed to an in shear design. A wing bolt in shear lies parallel to the fuselage and is clasped by evenly spaced, curved fingers that are mounted on the center section and on the wing. Much like a piano hinge, these fingers mesh from opposite sides; their curved shape allows for the wing bolt to slide into the middle like a hinge pin. I used to keep a collection of old wing bolts in my office. It's easy to tell the in shear bolts because the fingers have worn a stripe on the bolt shaft at even intervals. The bottom bolt in the photo on the right is of the in shear variety.*

Eu costumava manter uma coleção de parafusos de asa antigos no meu escritório. É fácil identificar os parafusos de cisalhamento (“*in shear*”) porque as palhetas (*fingers*) têm uma faixa desbastada (‘alisada’) no eixo do parafuso em intervalos regulares. O parafuso inferior na foto abaixo é do tipo por cisalhamento - ao corte (“*in shear*”).

*Top: a wing bolt assembly in tension; note the uniquely shaped nut*

Em cima: conjunto de parafuso do tipo “sob tensão” (*in tension*) - observar a porca de formato único

*Bottom: a wing bolt assembly in shear; note the evenly spaced stripes on the bolt shaft*

Em baixo: um conjunto de parafuso “por corte” (*in shear*) - notar as listras uniformemente espaçadas no eixo do parafuso
