**ANAC publica Portarias de exclusão da inscrição do antigo aeroporto e, depois, de medida cautelar de proibição de pouso de avião turbojato para o atual aeródromo público da “Prainha”, em Apuí (AM), em 10.06.20**

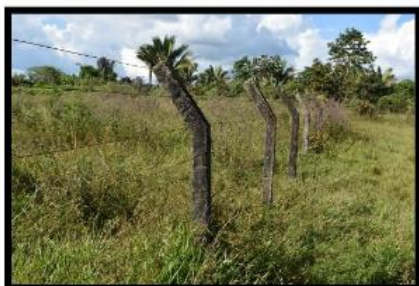
Figura 1:  
Fotografia da cerca próxima da pista de pouso e decolagem.

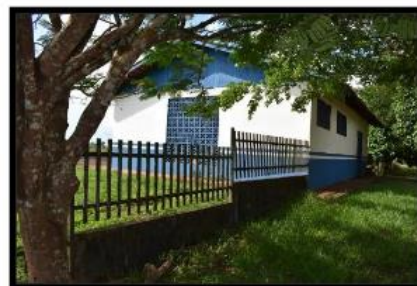
Figura 2:  
Fotografia da cerca próxima do terminal de passageiros.

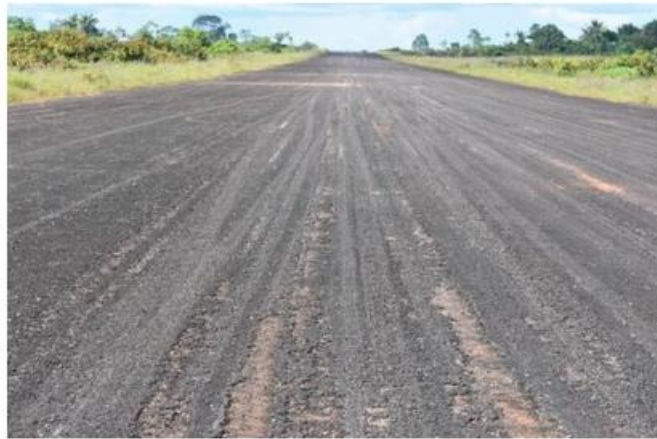
Na análise das condições da pista (pouso/decolagem), o parecer registra que foi identificada a existência de defeito com alta severidade no pavimento da pista, pela presença de desagregação de intensidade alta e de buracos ao longo de toda a sua extensão, que podem ser verificadas nas fotografias apresentadas tanto no processo de fiscalização (Figuras 1 e 2) quanto no de apuração de denúncia (Figura 3).

Figura 1 – Desagregação de pavimento em grau avançado, com buracos na pista, típico de pavimentos envelhecidos. (Fonte: FDCA)

Nesses registros fotográficos pode ser observada que a desagregação é generalizada, com a existência de buracos típicos de pavimento envelhecido, que têm grande potencial de emissão de objetos estranhos – detritos (FO - *Foreign Object*).

Para a patologia do pavimento, a ação esperada pela operadora do aeródromo seria a realização de maior monitoramento (aumento das inspeções de pista) e intervenções de revitalização do pavimento. Não foi identificada ação efetiva por parte do operador para revitalização do pavimento, mesmo que pontual e emergencial.

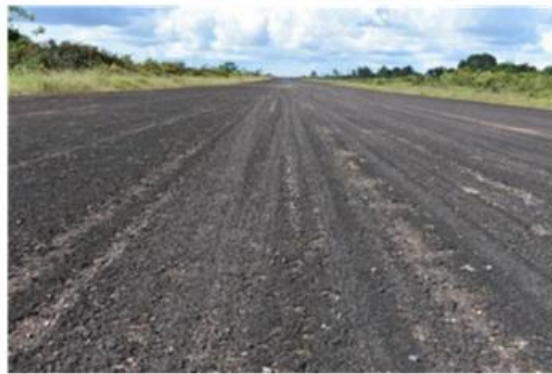
Figura 2 – Desagregação de pavimento em grau avançado, com buracos na pista, típico de pavimentos envelhecidos. (Fonte: FDCA)

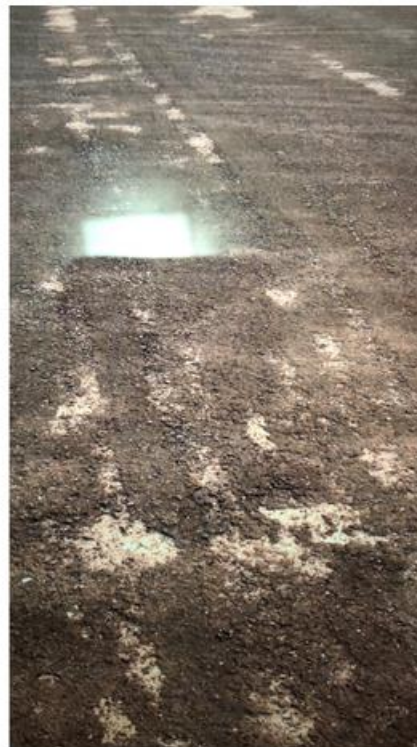
Figura 3 – Desagregação de pavimento em grau avançado, com buracos na pista, típico de pavimentos envelhecidos. (Fonte: Denúncia canal Fale com ANAC)

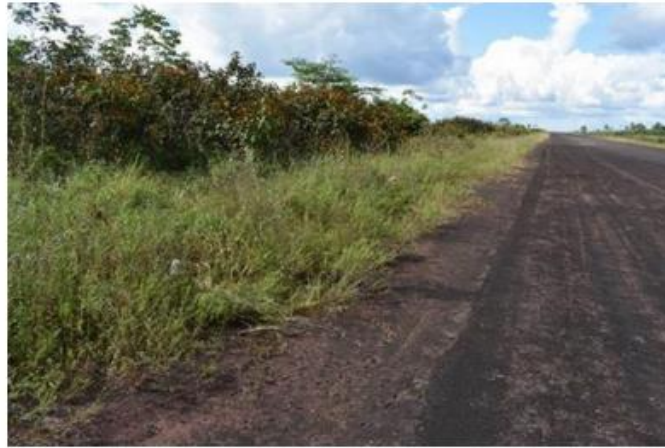
Na análise das condições da Faixa de pista (que, em um aeródromo classe I-A, define-se pela pista e, para cada lado, a partir do eixo, e após a extremidade das cabeceiras, uma distância de 30 m. de largura, devendo estar livre de objetos, como edificações, elevações do terreno, caixas ou tampas de concreto com mais de 10 cm de altura, árvores ou arbustos, que possam se constituir em risco às aeronaves), conforme declarado pelo gestor do aeródromo na FCDA, a gramínea existente na faixa de pista encontrava-se com altura média de 60 cm, altura suficiente para 'camuflar' objetos (troncos, pedregulhos, matacões, colônias de cupins ou formigas, etc) que podem danificar sobremaneira uma aeronave e tem potencial de causar lesões graves ou fatais nos passageiros a bordo no caso de uma excursão de pista.

Figura 4 – Vegetação da faixa de pista. (Fonte: FDCA)

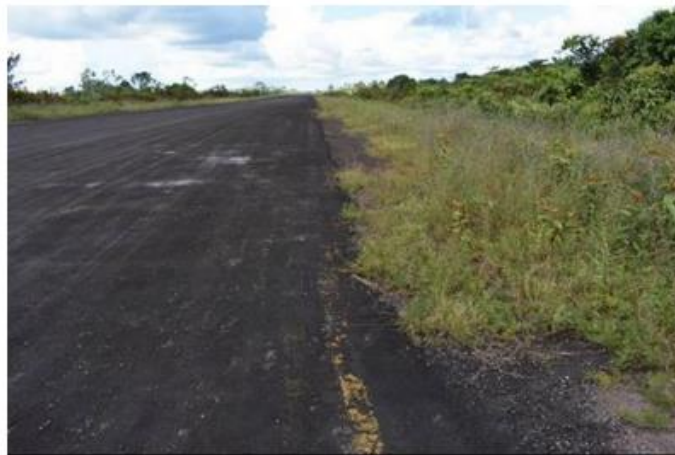
Figura 5 – Vegetação da faixa de pista. (Fonte: FDCA)
