**“Cheyenne I” aeromédico tem acidente de pouso em estrada vicinal próxima de aeródromo do destino em Brasnorte/MT, por engano da tripulação na interceptação da aproximação final, em 11.12.21**

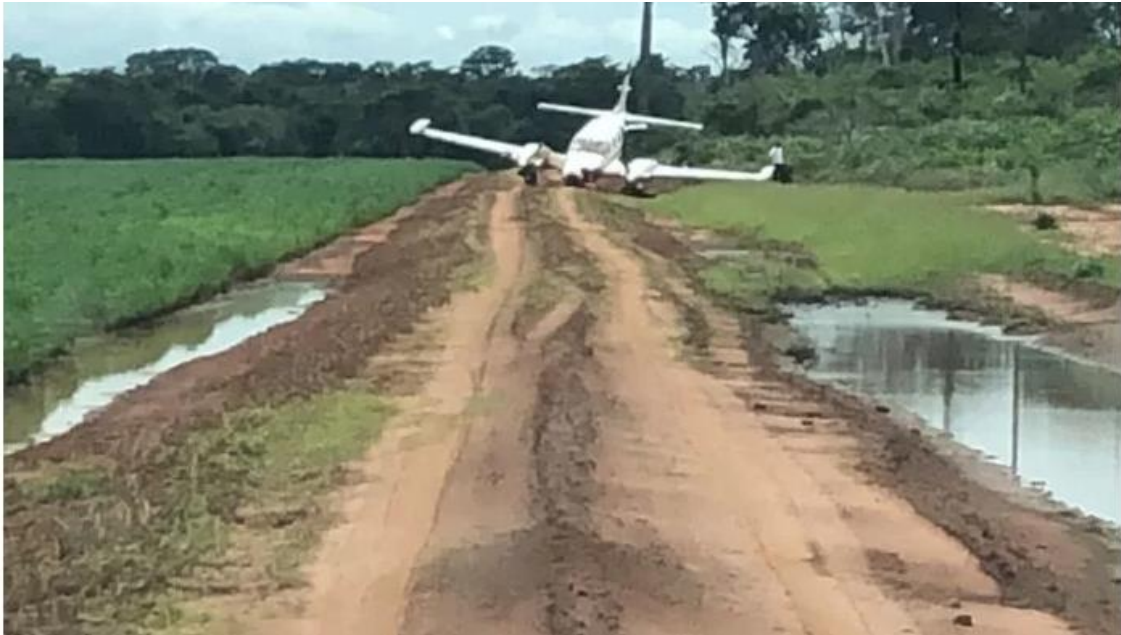
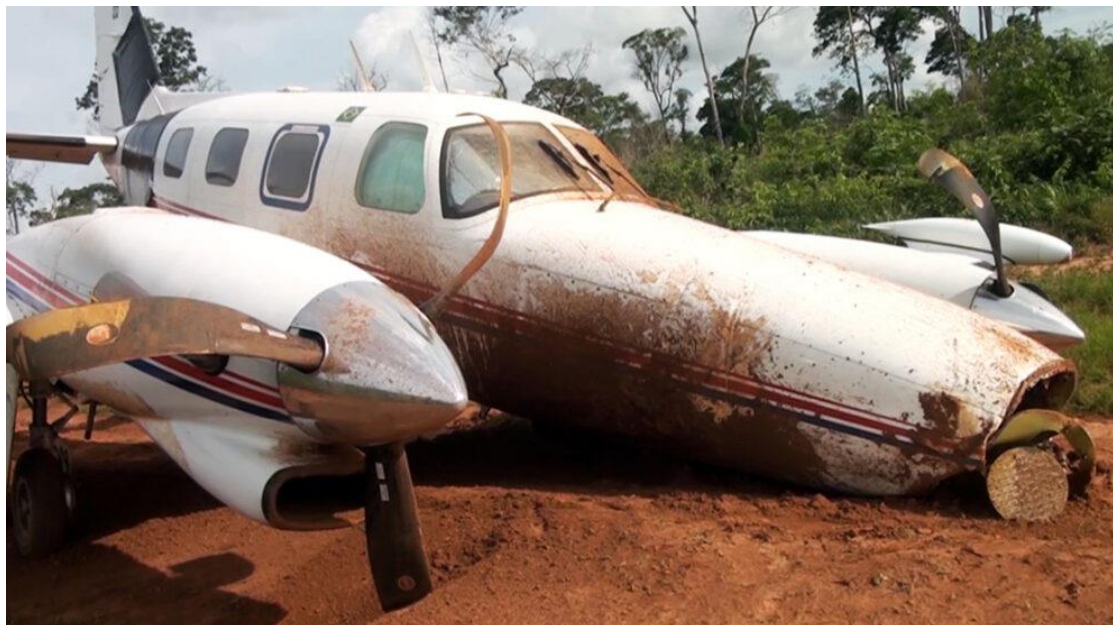
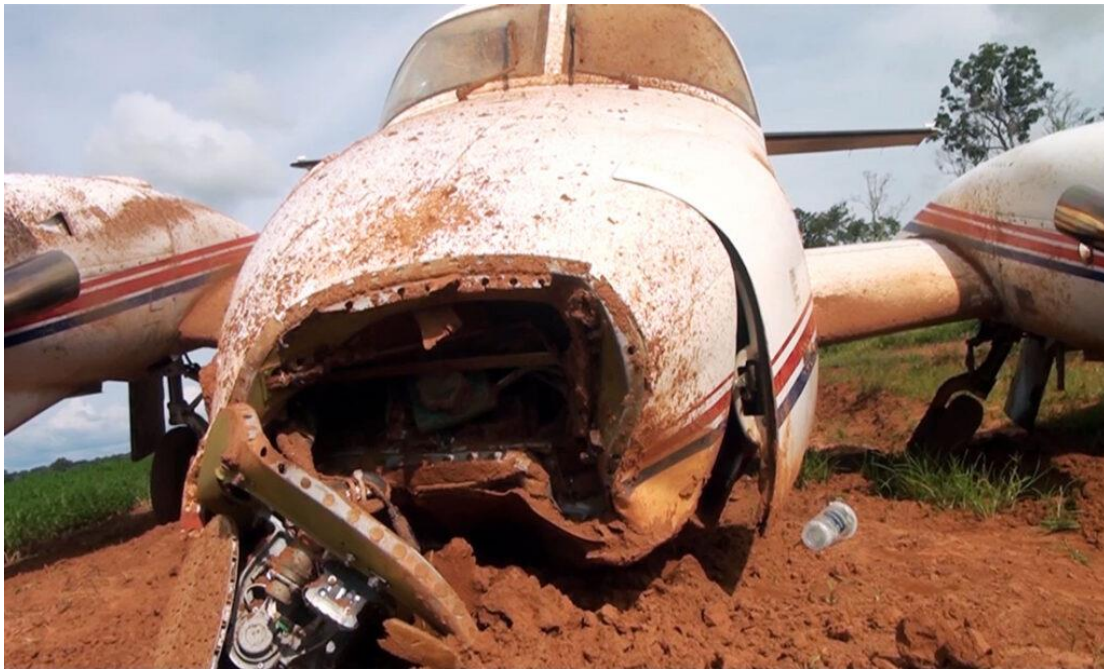
O avião teve danos substanciais, mas os quatro ocupantes não se feriram.

Ainda segundo a operadora aeromédica, na chegada em Brasnorte, o avião ingressou na perna do vento da pista 26, e manobrou para a perna-base, para na sequência curvar para ingressar na aproximação final. Entretanto, sem perceber, ao invés da pista do aeródromo, os pilotos alinharam o avião com uma estrada vicinal, de terra, onde o avião acabou pousando. Após o avião percorrer cerca de 250 m., com o piso irregular da estrada, houve o colapso da triquilha, com a seção dianteira apoiando-se no piso, resultando o contato das hélices com o piso.

uma missão aeromédica, com quatro ocupantes (sendo dois pilotos). Na execução do circuito de tráfego visual do aeródromo de destino, a tripulação confundiu a pista em uso (do aeródromo de destino) e efetuou aproximação para pouso numa estrada de terra localizada dentro de uma propriedade particular. Durante a corrida de pouso (pós-toque), ocorreu a quebra do trem de pouso auxiliar (dianteiro), com o avião parando na estrada. O avião teve danos substanciais e os ocupantes não tiveram ferimentos.

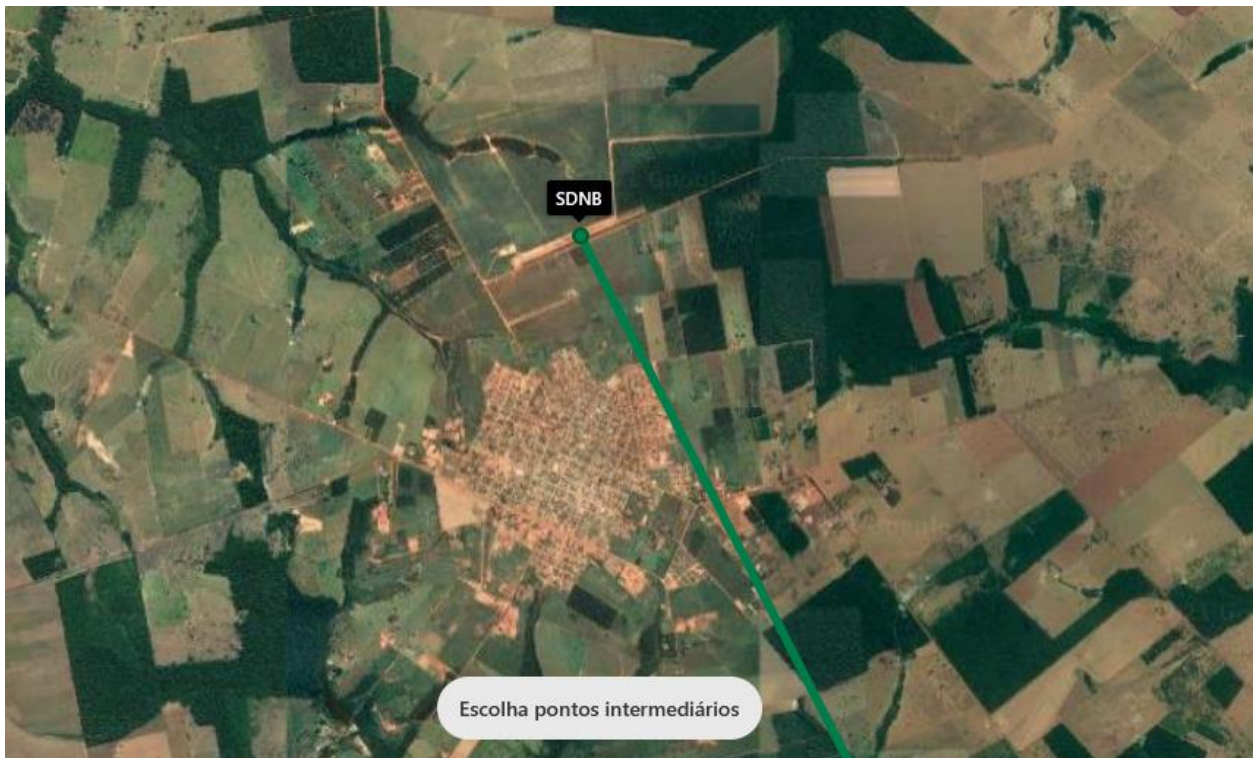
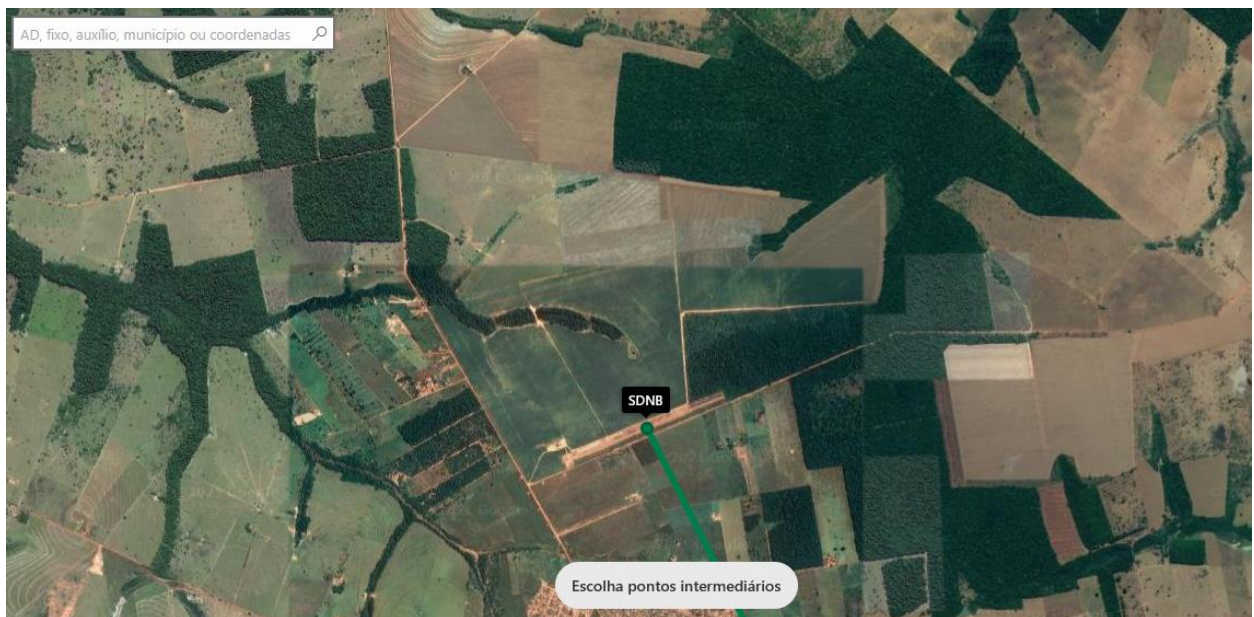
Imagem da área permite constatar uma longa faixa livre (de uma via vicinal), parte lateralmente à área verde de mata, parte lateralmente a campo aberto/lavoura, distante 1,2 MN a norte (entre NW e NE) do ARP de SDNB, com disposição  $115^{\circ}/295^{\circ}$  (o equivalente a 12/30)
