Citation 560 XLS+ se espatifa no Conneticut/EUA, na decolagem, matando os quatro ocupantes, em 03.09.21

Relatório (investigação ERA21FA346):

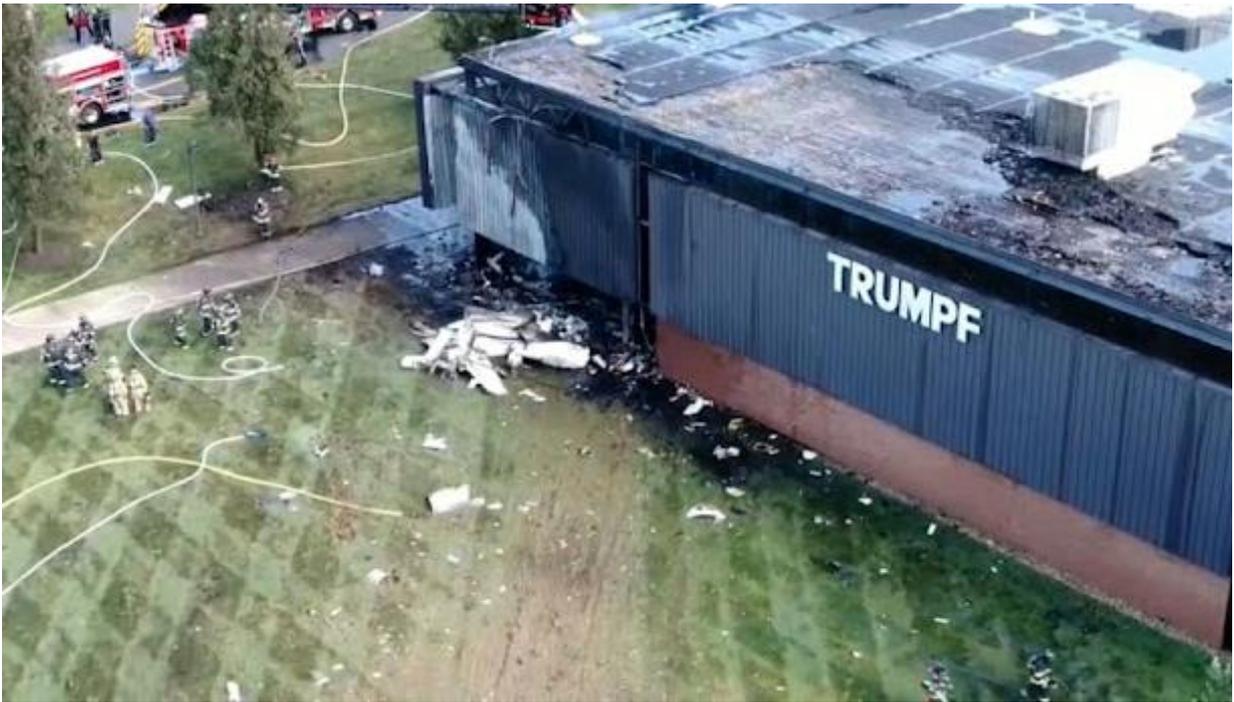
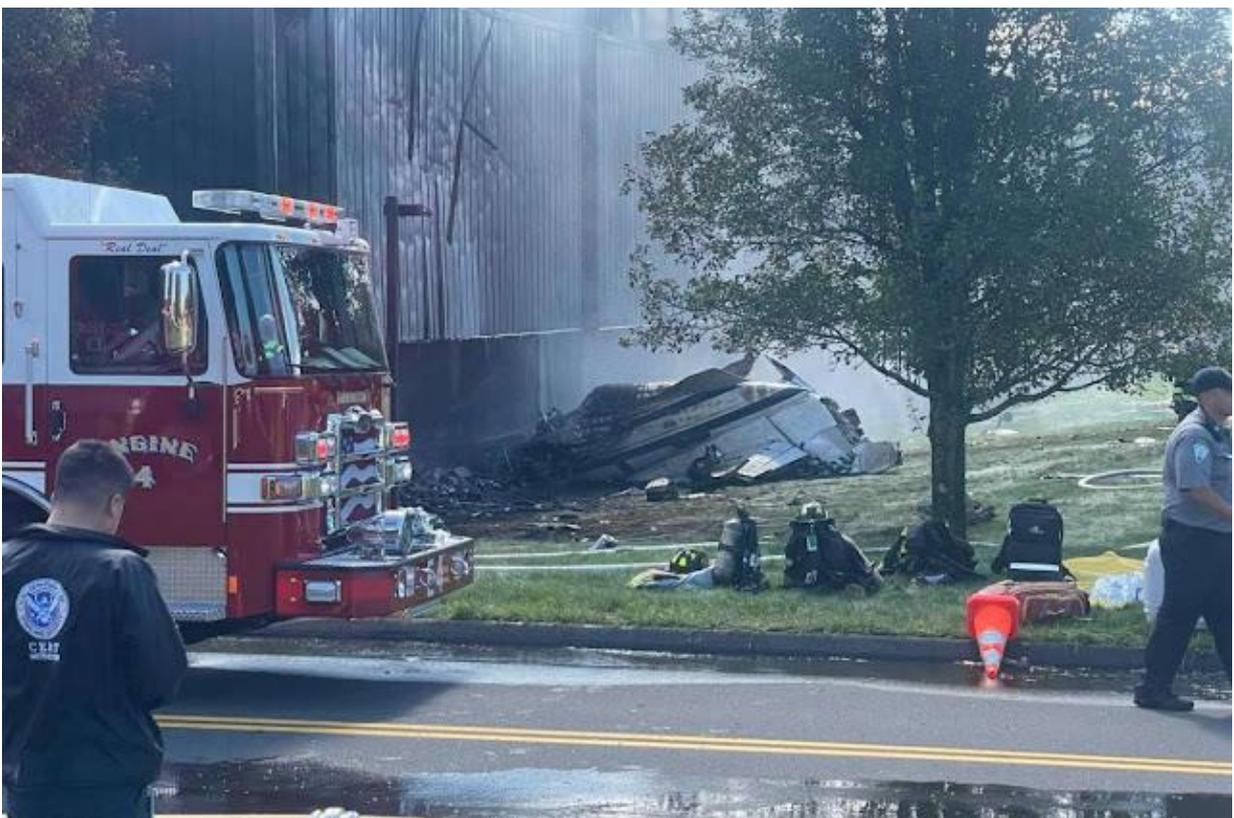
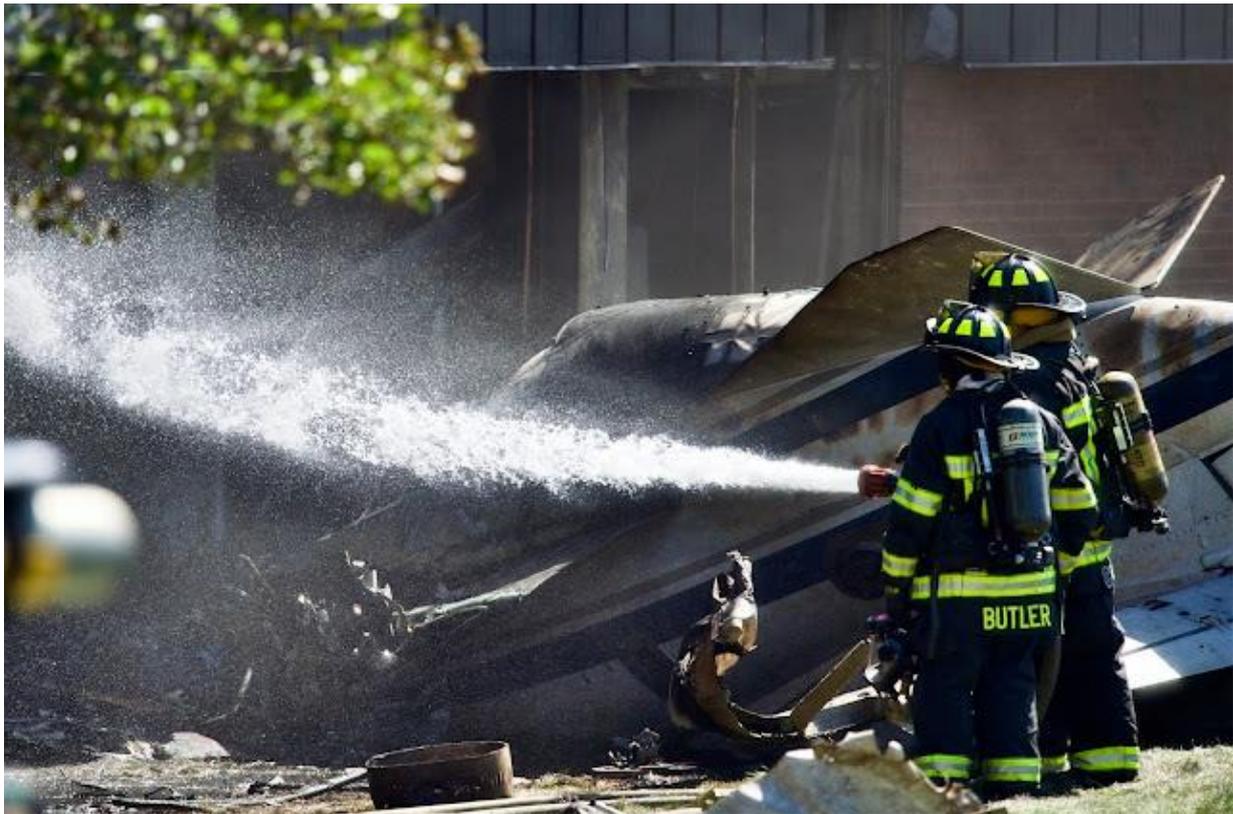
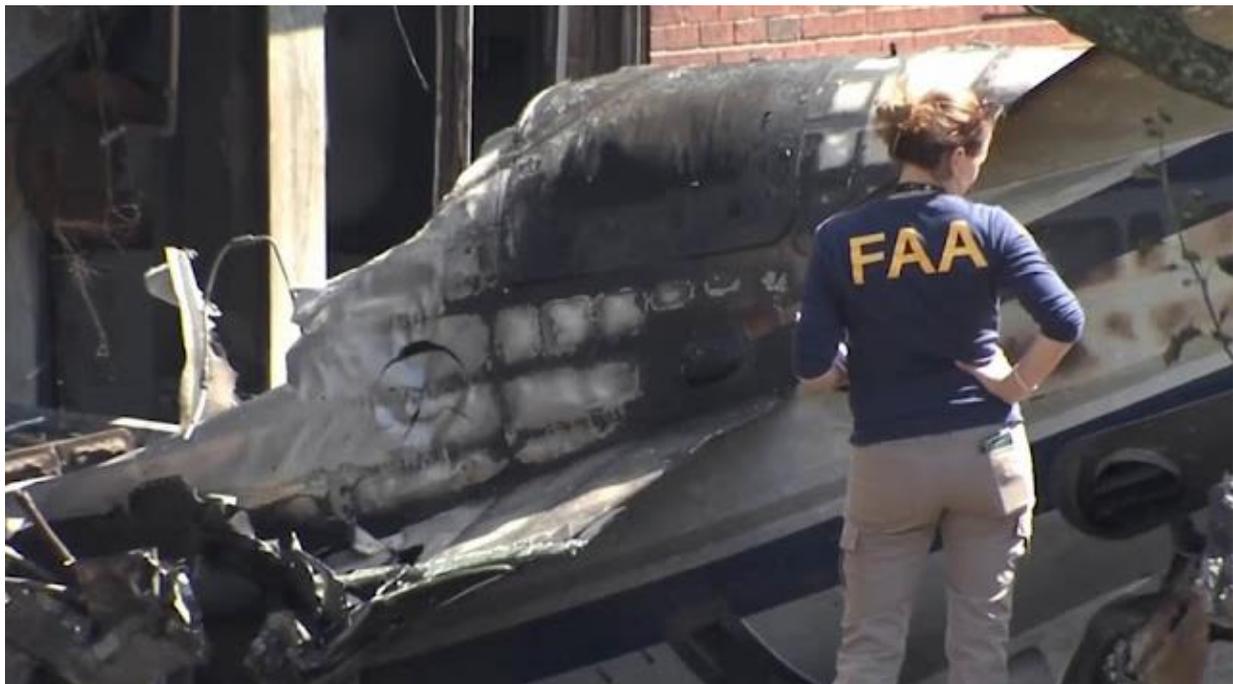
O Cessna *Citation* XLS+ colidiu com as instalações de produção da Trumpf Inc. na via Hyde Road por volta das 10:00LT (14:00Z). A Trumpf divulgou que dois funcionários ficaram feridos levemente por causa do acidente. No momento do acidente, mais de 100 pessoas estavam trabalhando no galpão.

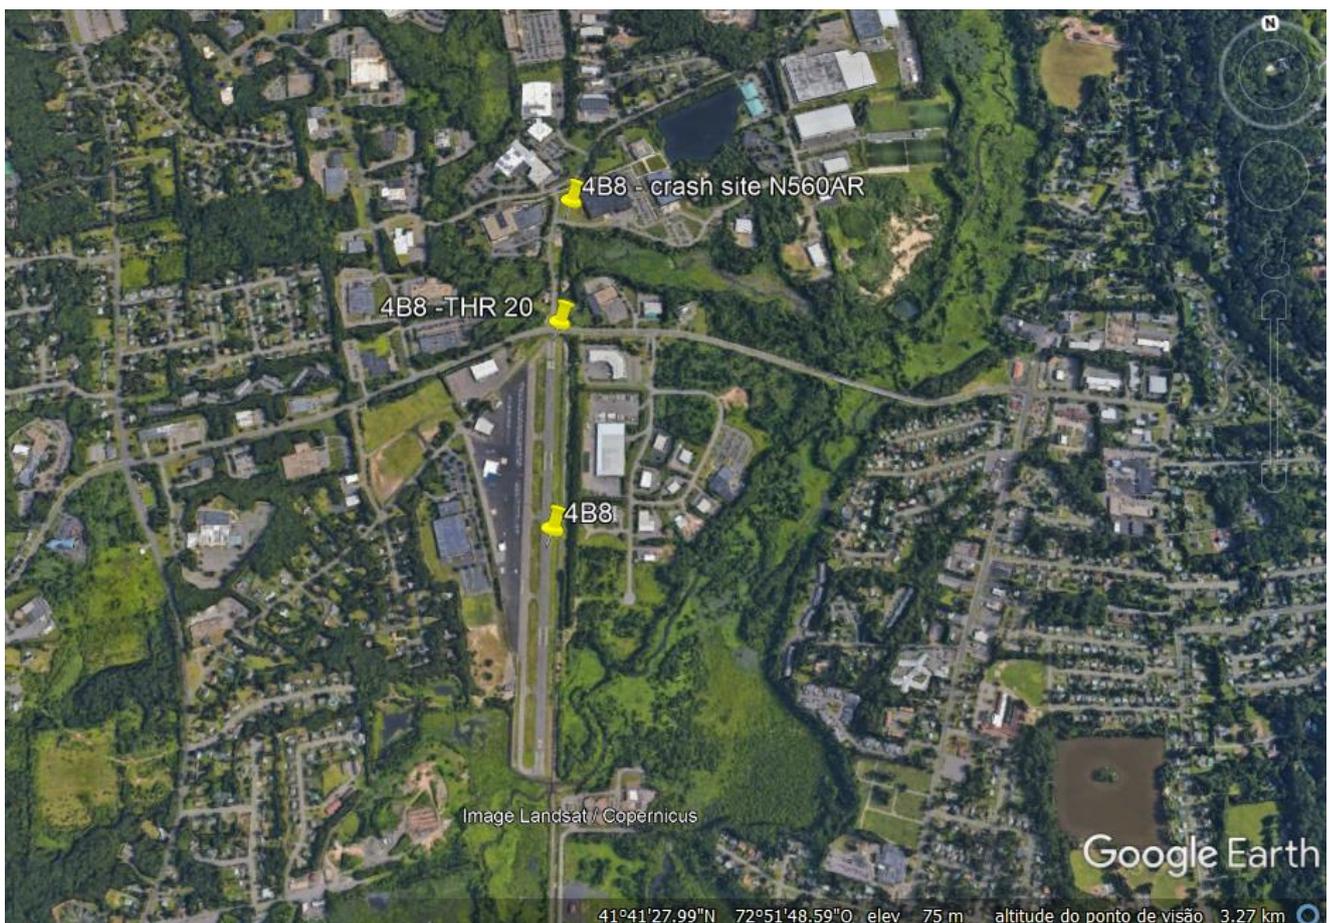
Uma marca (rastros) no terreno foi localizada numa área gramada adjacente a um edifício, cerca de 850 pés [259 m.] ao norte do poste de energia danificado (ou, a 1.211 pés/369 m. além do final da pista). O avião posteriormente impactou o edifício, e a cabine de comando, a cabine de passageiro e as asas quase que foram consumidas pelo incêndio pós-impacto; a empenagem posterior, que permaneceu fora do prédio, estava relativamente intacta. O “sítio” dos destroços foi estimado na posição em coordenadas 41,69761°N/072,86326°W (41°41'51"N/072°51'48"W).

O “sítio” dos destroços dista, basicamente, alinhado com a pista, cerca de 1.455 m. da cabeceira 02 (da decolagem) e 390 m. da cabeceira 20.
