Após EASA, FAA publica DA relativa à fixação de painel superior de saída de emergência do jato executivo Pilatus PC-24, em 04.11.20

DA da FAA nº 2020-21-12:

Boletim de Serviço (SB) Pilatus Aircraft PC-24 SB nº 25-005

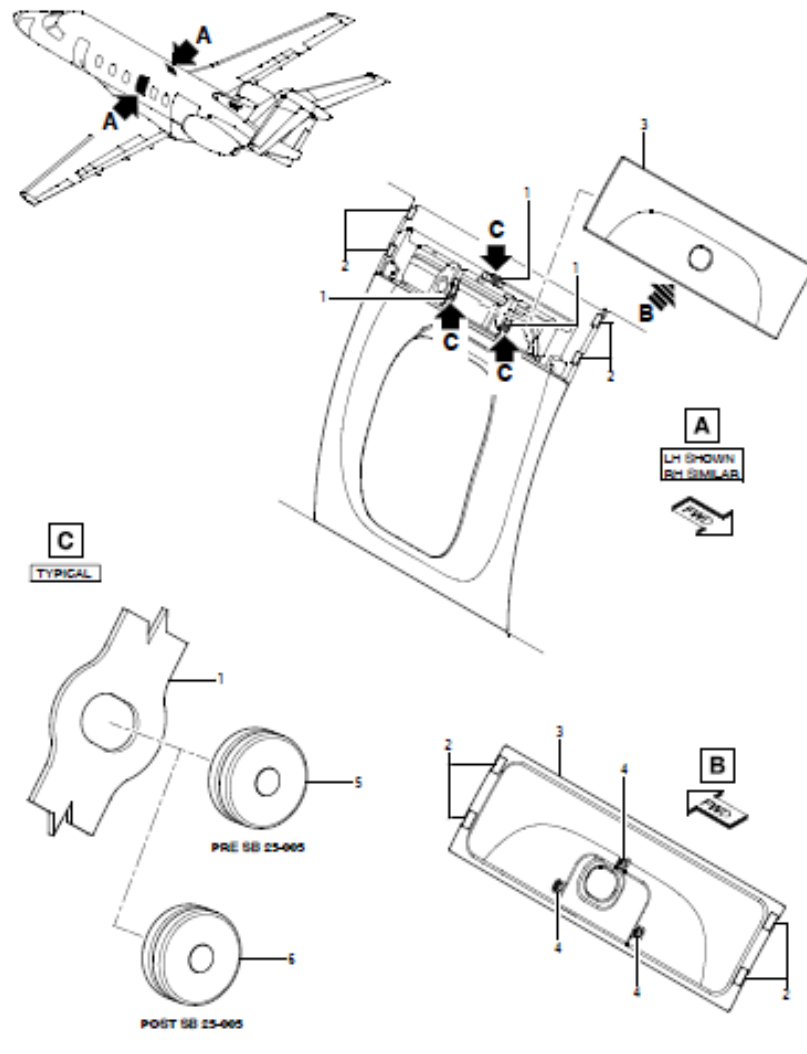
O Boletim justifica sua emissão pelo problema de não-conformidade (desvio) de qualidade identificada com ilhós (*grommets*) de vinil utilizados para segurar o painel superior em posição de projeto nas saídas de emergência esquerda e direita. Esses ilhós tornam-se rígidos após submetidos a baixas temperaturas e dificultam a remoção do painel superior. A solução para o problema consiste na substituição do conjunto destes ilhós (*grommets*).

Replacement of the grommets
Figure 1

[1] modificação: para aviões do Grupo 1, dentro de 3 meses após a data de efetividade da DA, substituir cada peça afetada (PN 944.87.32.001) por uma peça utilizável (PN 525.26.24.035) de acordo com as instruções da seção 3.B. do SB nº 25-005.

O Boletim de serviço fornece os dados e instruções necessárias para substituição dos ilhós (PN 944.87.32.001) por novos ilhós, de PN 525.26.24.035. São três ilhós por painel superior (em cada saída de emergência lateral).
