## **Agrícola Cessna A188B se acidenta em Mineiros, no sudoeste de GO, matando o piloto, em 22.04.22**

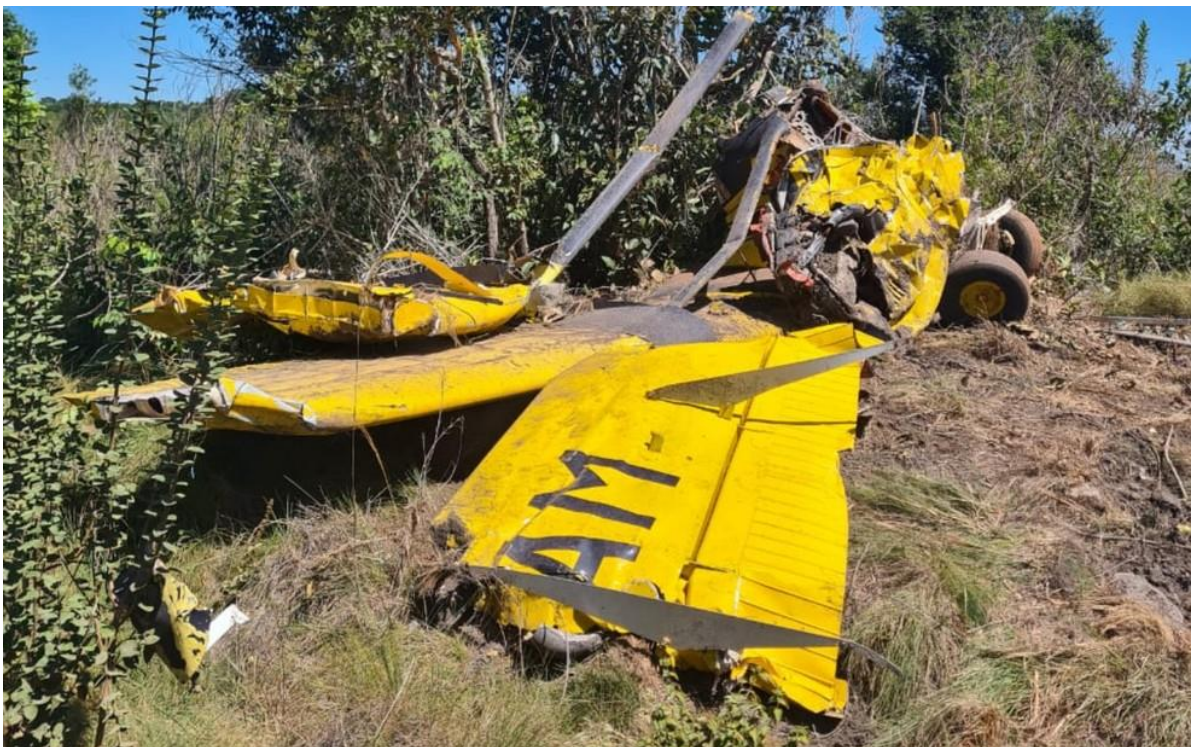
O Corpo de Bombeiros foi então destacado para empreender missão de resgate, despachando duas equipes para o local da queda para prestar socorro. No local, a missão encontrou os destroços e constatou a morte do piloto, identificado como Marconi Baumgardt, de 45 anos.

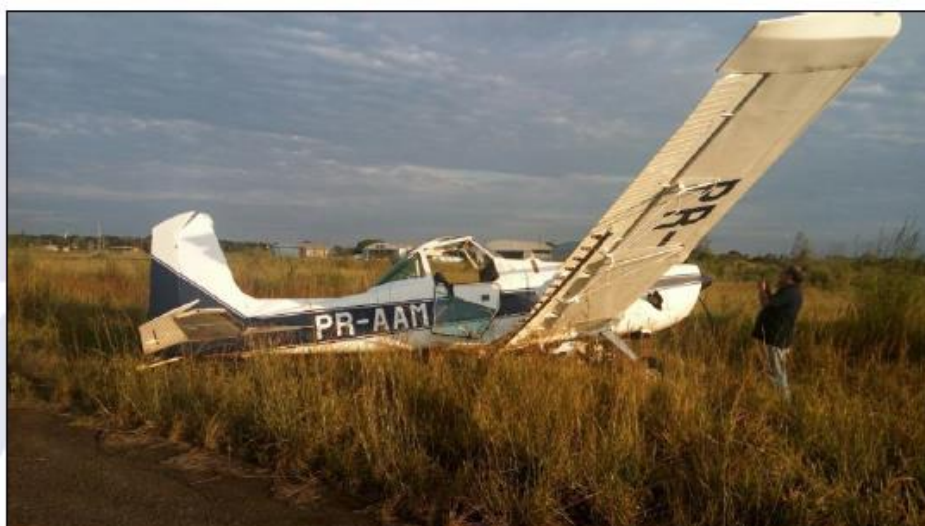
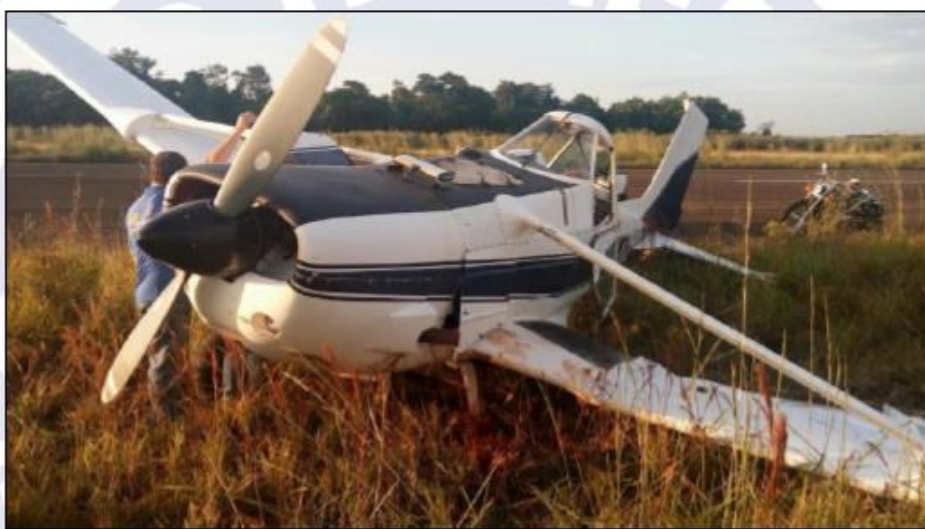
Conforme relatório do acidente, pelo CENIPA, o avião decolou do aeródromo de Paranavaí (SSPI), por volta das 17:30Z (14:30LT), para uma operação local de aplicação de defensivo agrícola, com piloto a bordo. Após o pouso, às 20:35Z (17:35LT), ou seja, cerca de três horas da decolagem para a missão, o avião percorreu 187 m. e derivou à direita, saindo da pista, girando 120°, parando na lateral gramada.

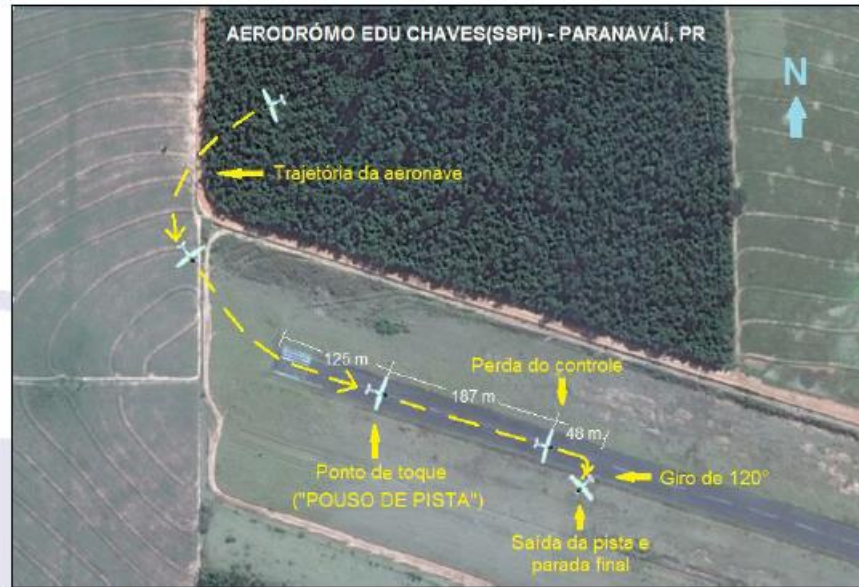
A aeronave estava retornando para pouso final aeródromo de Paranaíba (SSPI), sem qualquer anormalidade até aquele momento. A aeronave realizou circuito de tráfego para pouso na pista 13 do aeródromo de Paranaíba (SSPI), em condições visuais, com vento calmo. O piloto optou por executar um pouso do tipo “pouso de pista”. Após o toque, na corrida de desaceleração, após percorrer 187 m. no solo, o avião derivou para o lado direito, saindo da pista para a lateral gramada e girando em torno de 120° para a direita. Na saída da pista, ocorreu a quebra da perna do trem de pouso esquerdo devido à colisão contra uma macega.

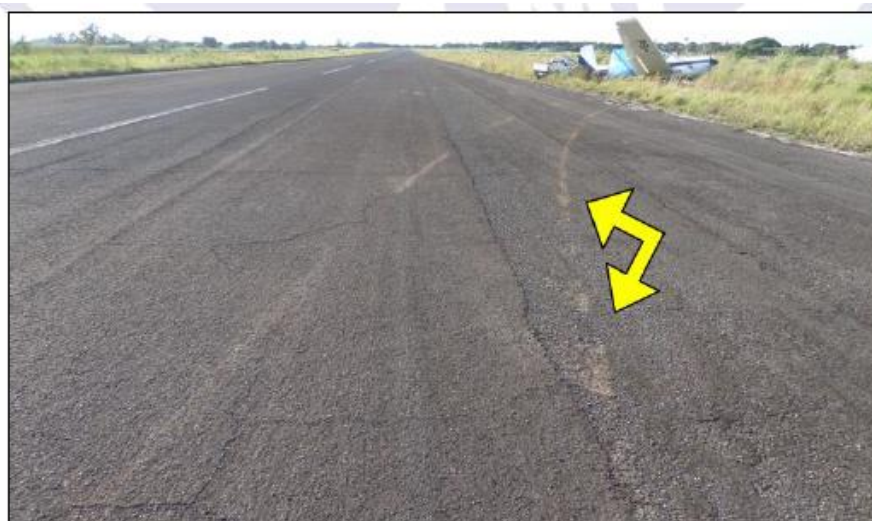
O piloto relatou para a investigação que não aplicou os freios em nenhum momento. Entretanto, o pavimento da pista apresentava marcas de frenagem das duas rodas. As marcas da roda direita eram mais expressivas e intermitentes. As marcas deixadas pela roda direita evidenciavam possível travamento intermitente desta roda, o que resultaria um desvio para direita (coerente com o desvio que o avião teve).

Em virtude das marcas de frenagem encontradas no pavimento asfáltico, é factível que tenha ocorrido uma atuação prematura ou excessiva no comando dos freios, por parte do piloto, ao executar um pouso do tipo “pouso de pista”, evidenciando falha na aplicação dos comandos, apontou o relatório da investigação do acidente.
