Experimental Europa Aviation se acidenta em decolagem com falha de motor em Bebedouro/SP matando dois ocupantes, em 28.02.022

Fonte: g1 – 27 e 28/02/2022

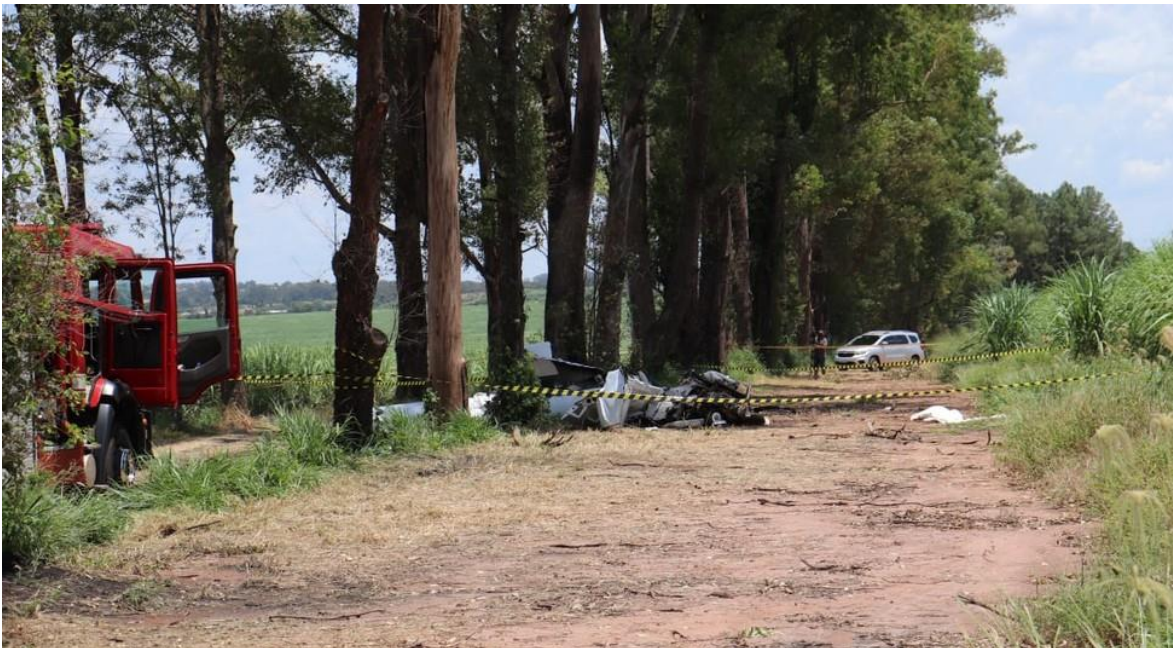
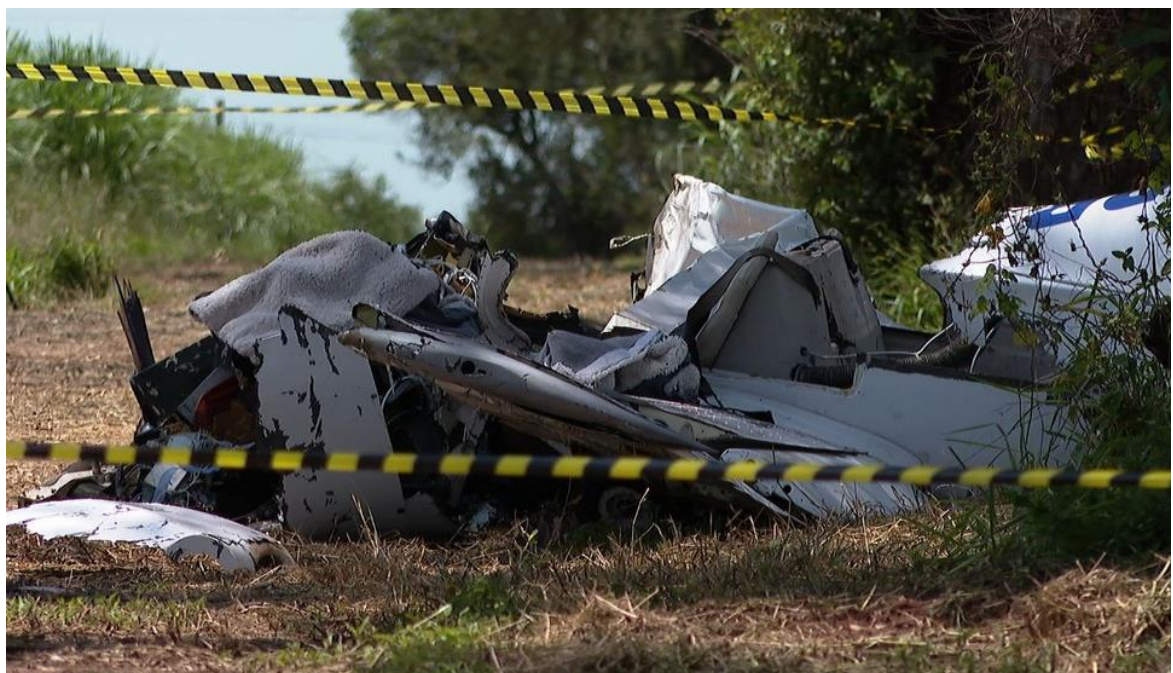
Neste domingo dia 27, pela manhã, um avião monomotor acidentou-se durante decolagem do aeródromo público de Bebedouro (SDBB), em SP. Na colisão com terreno, o avião foi destruído por força do impacto, e os dois ocupantes faleceram no local.

A área da queda foi isolada e os trabalhos foram concentrados em evitar um princípio de incêndio, já que houve vazamento de combustível.

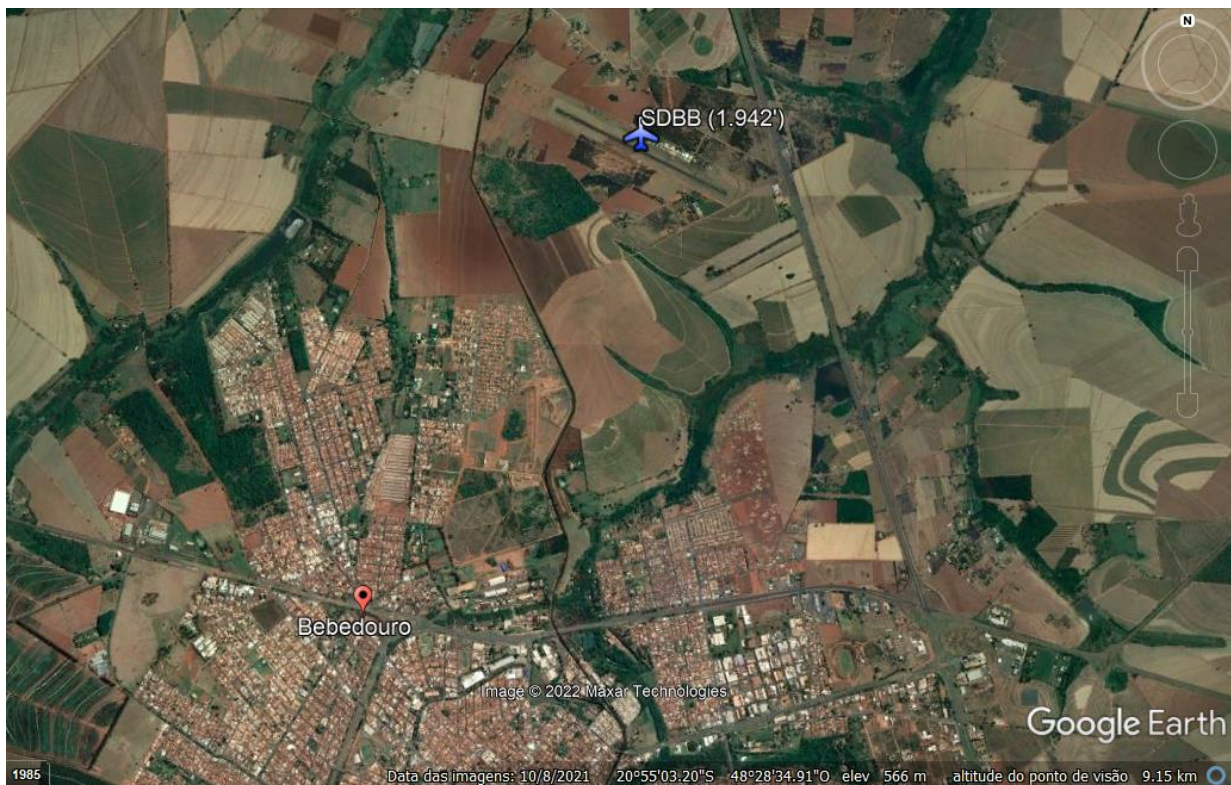
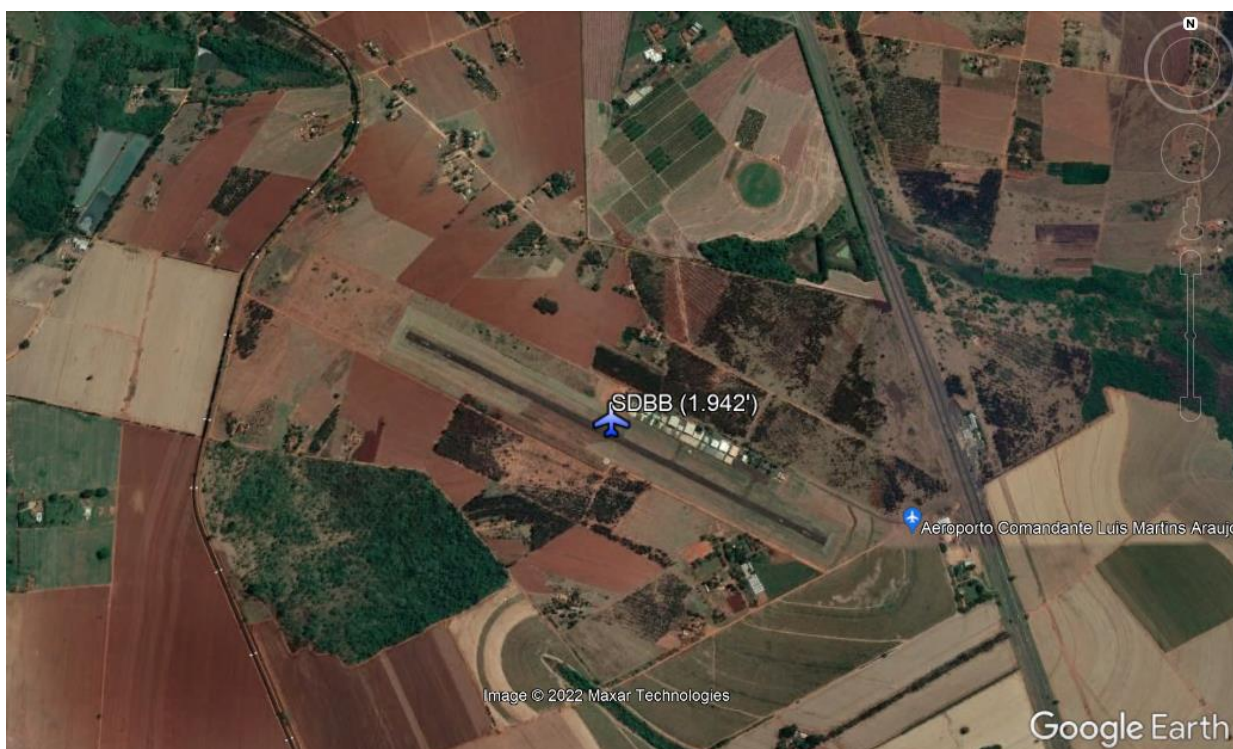
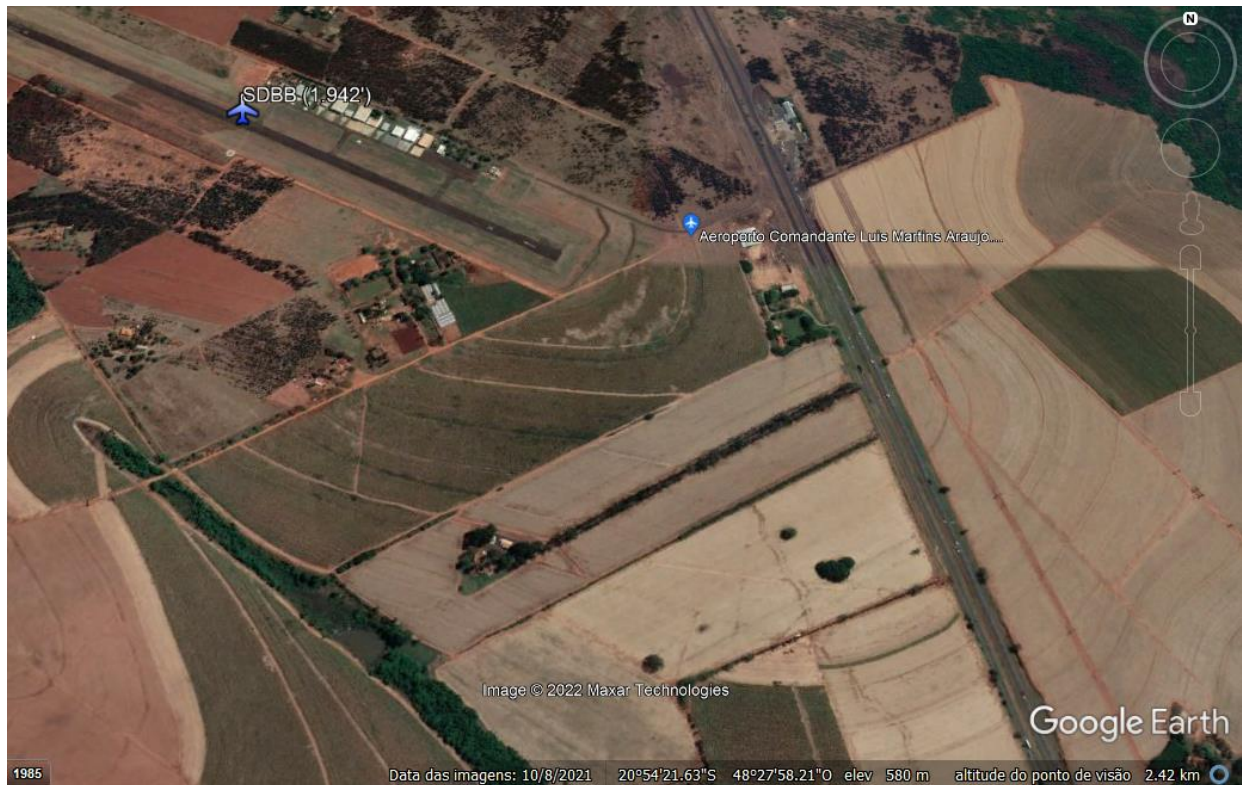
Imagem do aeródromo mostra a existência de uma via vicinal, com uma linha de árvores (onde o avião colidiu no solo) no setor oeste, distando no eixo prolongada da pista, cerca de 580 m. da extremidade da cabeceira 13. E a existência de uma linha de árvores numa orientação oblíqua ao eixo prolongada da pista, após um terreno livre, que por uma semelhança sugere que este pode ser sido ponto da colisão do avião no solo (dada a informação que o avião decolou da pista 13), deslocado para a direita do eixo da decolagem (em pelo menos 600 m. da extremidade pavimentada).
