King Air C90GT alterna pouso em Ibotirama, no oeste da BA, voando de Marabá/PA para Porto Seguro/BA, e no pouso escapa da pista, em 23.04.22

Fonte: g1 - 15/04/2022

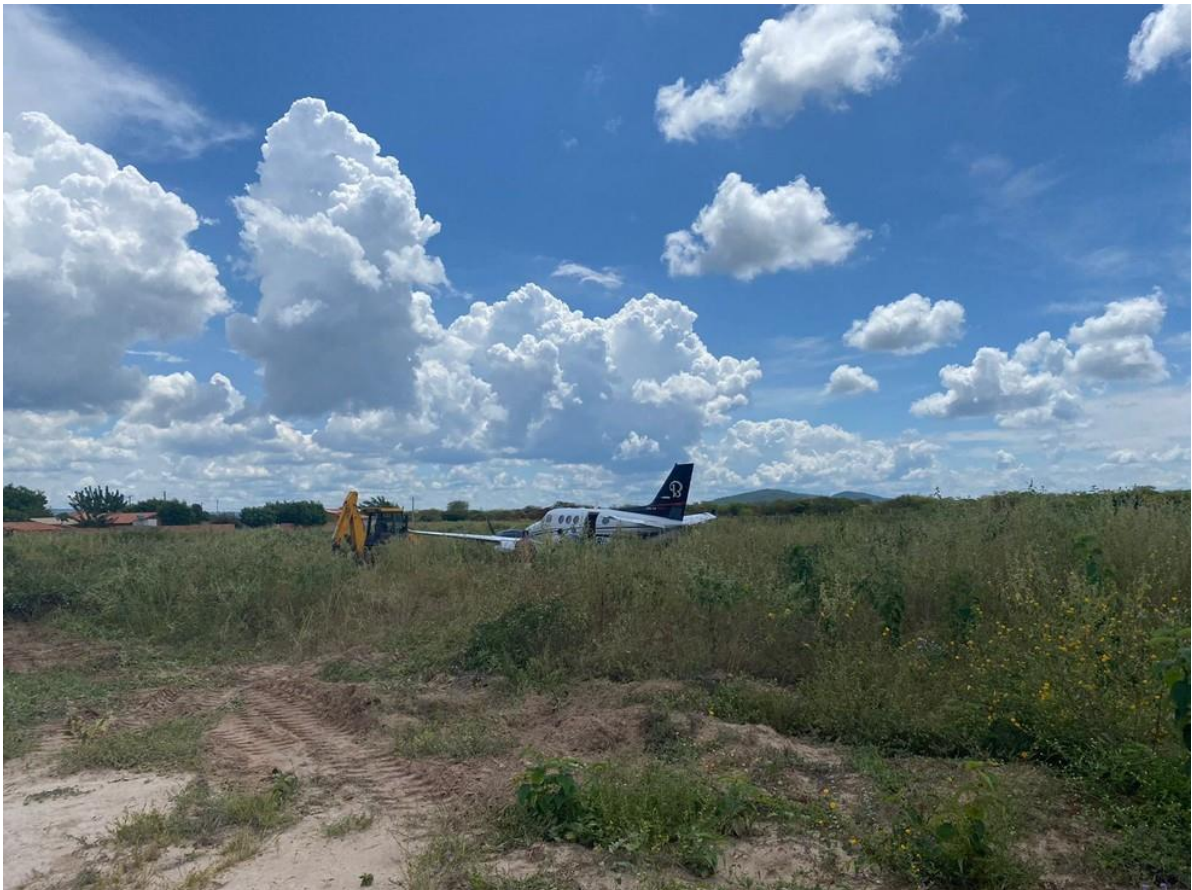
Um bimotor Beechcraft King Air C90GT fez um pouso de emergência no aeródromo de Ibotirama, no oeste da Bahia, na tarde desta sexta (15), após sofrer problema em um dos motores. No pouso, houve o estouro de um dos pneus, em seguida, avião “escapou” da pista e parou numa área de mata, dentro do aeródromo.

Segundo súmula factual inicial, o bimotor decolou do Aeroporto “João Correa da Rocha” (SBMA), em Marabá, no PA, às 12:15Z (09:15LT), com destino do Aeródromo (privado) de Terravista (SBTV), em Porto Seguro, na BA, em vôo privado, com oito ocupantes, sendo seis passageiros e dois pilotos. Na rota, a tripulação realizou pouso no aeródromo público de Ibotirama (SNIT), na BA. Às 14:25Z (11:25LT), durante a corrida após pouso, ocorreu estouro do pneu do trem principal esquerdo, o avião percorreu toda a extensão da pista, saindo da mesma pela cabeceira oposta. O avião teve danos leves, os oito ocupantes saíram ilesos.
