TSB recomendando instalação mandatória de gravadores de voo para aeronaves executivas e comerciais, após a investigação de um acidente com jato executivo Cessna Citation em Kelowa/Canadá em 2016, em 26.04.18

O acidente em Kelowa

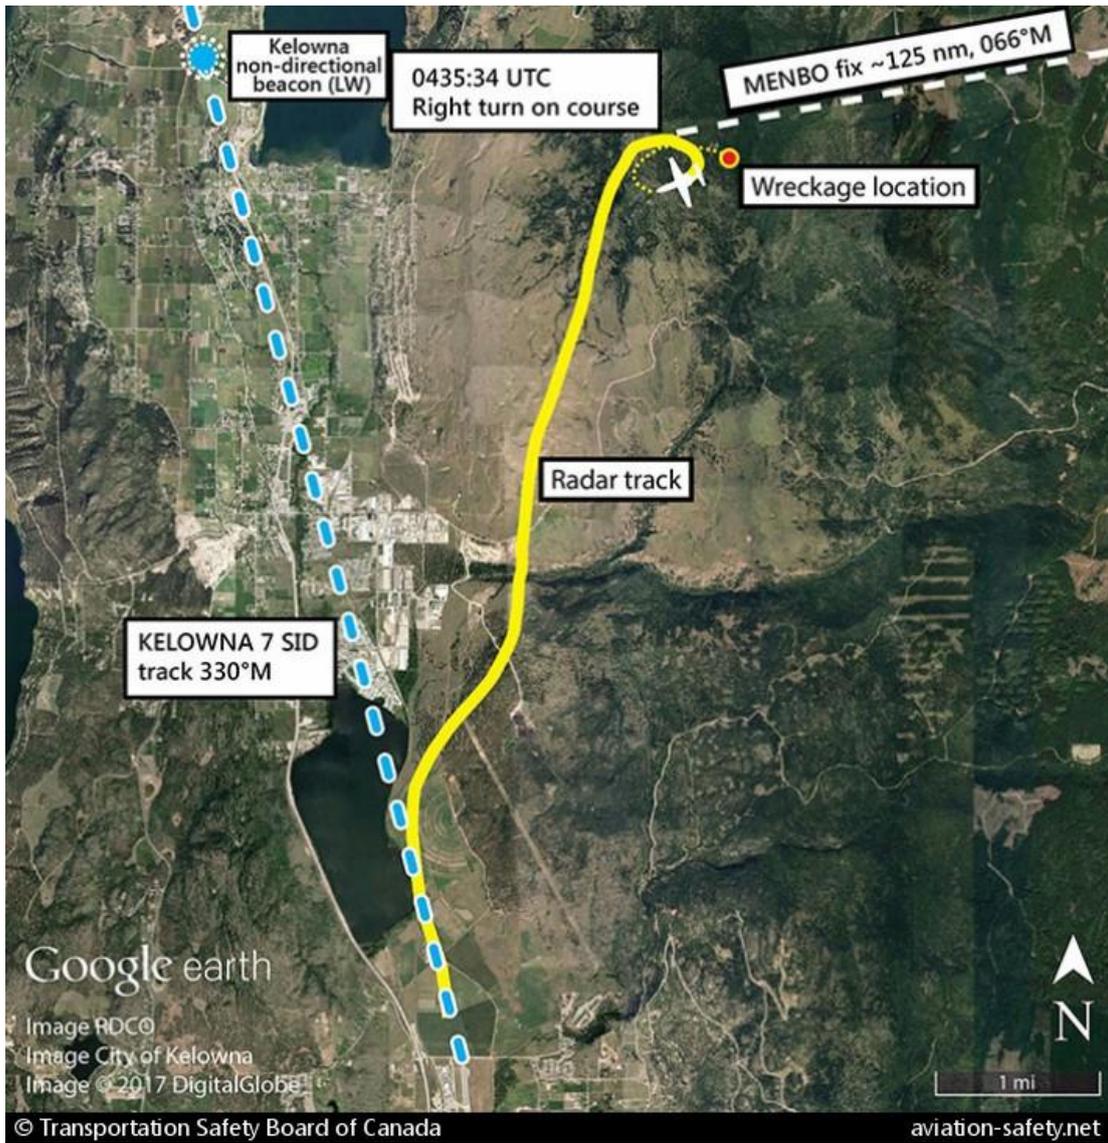
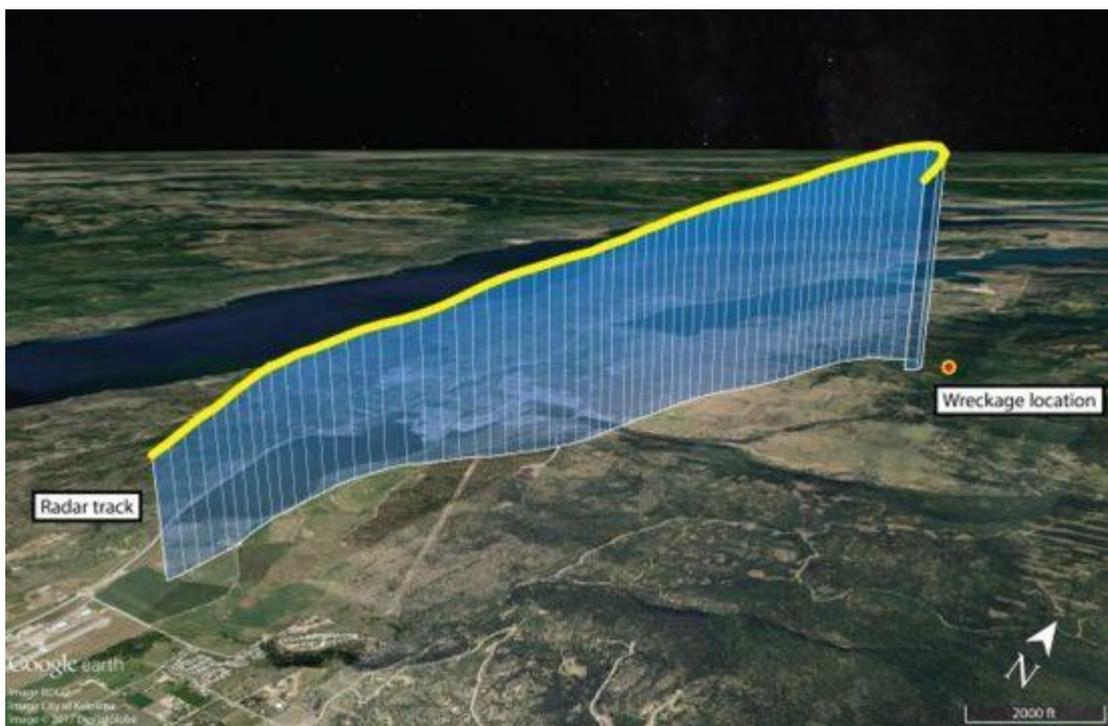
Na noite do dia 13 de outubro, o Cessna *Citation* 500, operado privativamente pela Norjet Inc., partiu do Aeroporto de Kelowna para um voo em regra por instrumentos com o destino do Aeroporto Springbank, em Calgary (em Alberta). A bordo estavam um piloto e três passageiros. Logo após a decolagem, numa saída em voo controlado, a ascensão foi interrompida com o jato iniciando uma descida numa curva fechada para direita até colidir com o terreno. Não houve qualquer comunicado de emergência. A aeronave foi destruída pela força do impacto e o fogo pós-choque, com os quatro ocupantes falecendo. Trata-se de um acidente de perda de controle e colisão com o terreno.

A aeronave foi destruída, por impacto e fogo pós-choque. Os quatro ocupantes morreram.

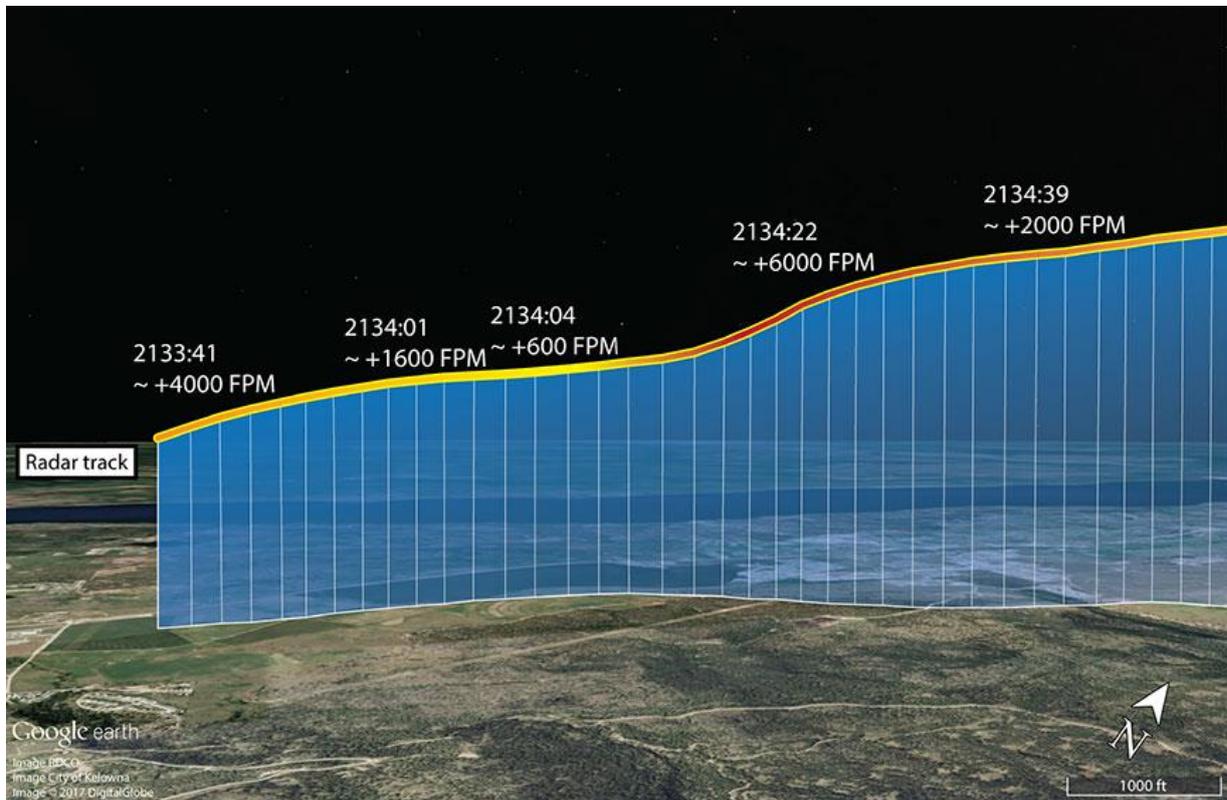
Às 21:35:34 (03 minutos e 34 segundos da decolagem), curvou à direita, em consistência com a instrução do controlador. Com o rumo 066° requerido para aproar o fixo MENBO, a curva requerida era para direita para proa 050°. Neste ponto, o jato ainda subia, passando a altitude de 8.300 pés ASL, com razão de cerca de 3.000 pés/min. O jato continuou a curvar, chegando a proa 085°, para atingir a altitude máxima (do vôo) de 8.600 pés ASL, quando iniciou uma curva fechada (para direita), consistente com a característica de uma trajetória de mergulho em espiral.
