ANAC publica Boletim Especial de Aeronavegabilidade (BEA) para EMBRAER Phenom 100 para operação de voo em condições de gelo com correto uso e atendimento dos procedimentos operativos padronizados previstos em Manual de Voo, em 10.03.23

A Gerência Técnica de Aeronavegabilidade Continuada (GTAC) da ANAC publicou Boletim Especial de Aeronavegabilidade (BEA) nº 2023-03, com data de 12/05/2023, no tema ATA 30 – Proteção contra chuva e gelo (*Ice and rain protection*), com assunto de título “Operação em condições de gelo – correto atendimento aos procedimentos”, relativamente ao modelo de jato executivo EMB-500 (*Phenom 100*).

BEA nº 2023-03, com data de 12/05/2023 – “Operação em condições de gelo – correto atendimento aos procedimentos” – versão português

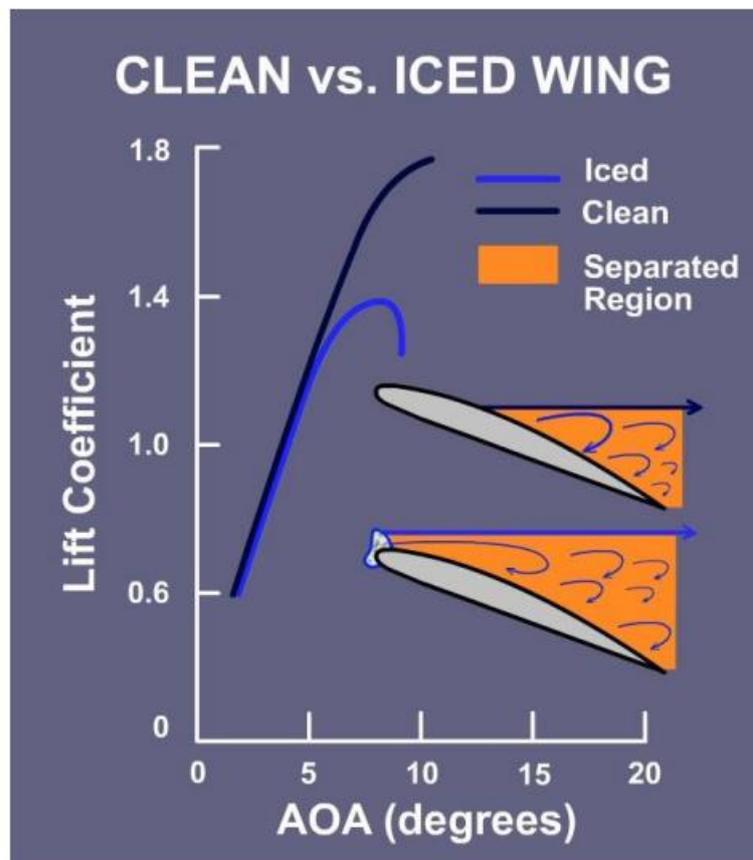
1 - a formação de gelo diminui tanto o ângulo de ataque (AoA) para ocorrência de estol quanto a sustentação máxima (Coeficiente de sustentação) que o aerofólio é capaz de causar. Por isso, a velocidade de estol aumenta com a formação de gelo na aeronave.

Figura 1: Efeito da formação de gelo no aerofólio. Fonte: <https://aircrafticing.grc.nasa.gov/>

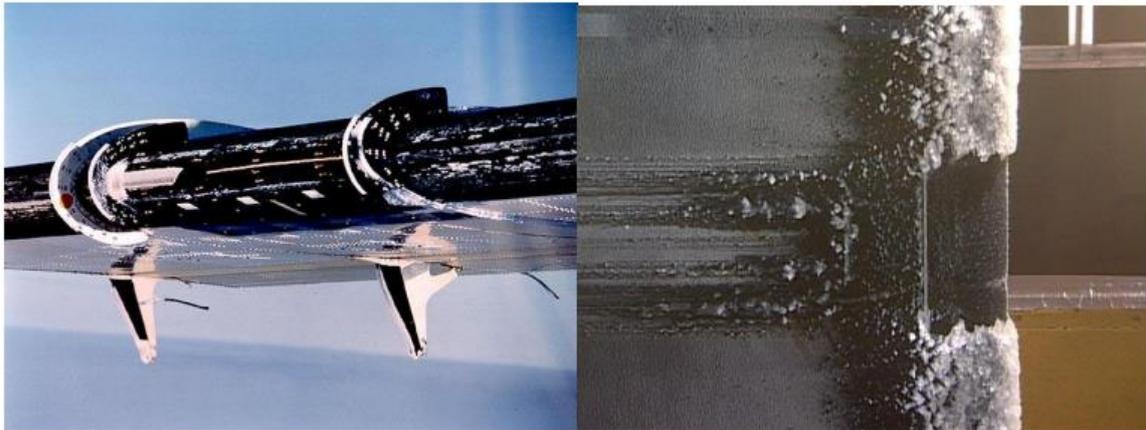
Essa perda de desempenho é usualmente maior em aeronaves equipadas com *boots* pois é natural a maior formação de gelo residual no bordo de ataque mesmo com o sistema funcionando adequadamente. No caso de sistemas de proteção térmicos, em geral o bordo de ataque se mantém mais limpo, apesar de haver a possibilidade de formação de gelo após a área protegida (por exemplo, o chamado *runback ice*).

Figura 5: Gelo residual em sistema de boots (esquerda) e gelo de runback no caso de sistema de proteção térmica (direita). Fonte: <https://aircrafticing.grc.nasa.gov/>

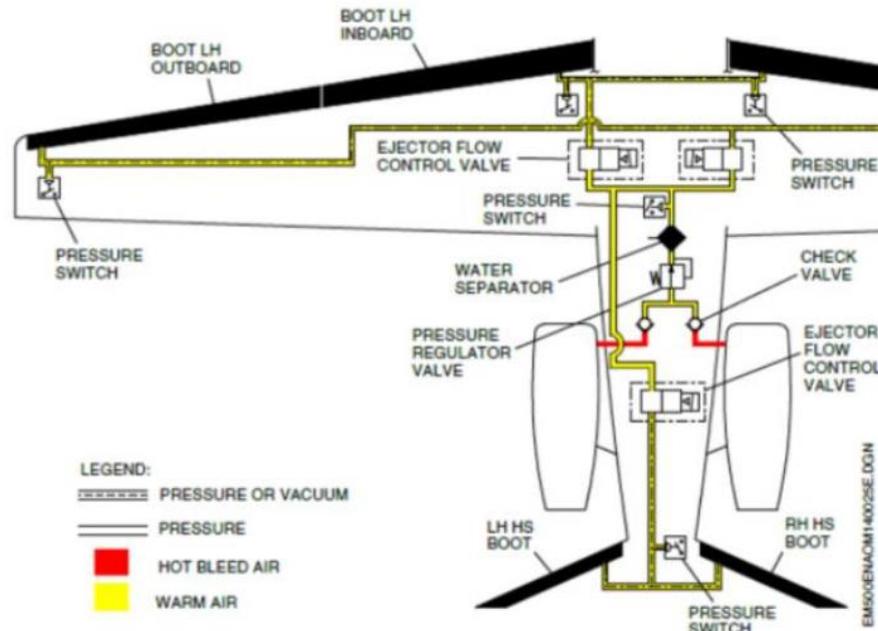
Figura 2 – Diagrama do sistema de degelo das asas e estabilizador horizontal

- sistema térmico para a entrada de ar dos motores;
- sistema de aquecimento elétrico para o pára-brisa (*WSHLD - Wind Shield*); e,
- sistema pneumático para as asas e estabilizador horizontal (*WingStab*), consistindo de *boots* infláveis para quebra do gelo que pode se formar no bordo de ataque das asas e estabilizador horizontal. Quando o sistema está ativado, os *boots* para degelo são inflados por 5 segundos a cada minuto (5 seg @ min), utilizando ar de sangria dos motores e são então desinflados para quebra do gelo formado no bordo de ataque das asas e estabilizador horizontal.
