## **C182 se acidenta no “Carlos Prates”, em BH, colidindo com imóveis, matando piloto e ferindo gravemente passageira, em 18.03.23**

*Fontes: g1 e O Tempo – 11/03/2023*

Neste sábado dia 11, à tarde, o monomotor Cessna C182RG *Skylane* de matrícula PT-FLK (registro de produção sn R18201417, fabricação 1979), do transporte privado, com dois ocupantes, acidentou-se no Aeroporto Carlos Prates (SBPR), em Belo Horizonte, colidindo com dois imóveis (casas) residenciais junto do aeroporto. Os dois ocupantes feriram-se gravemente.

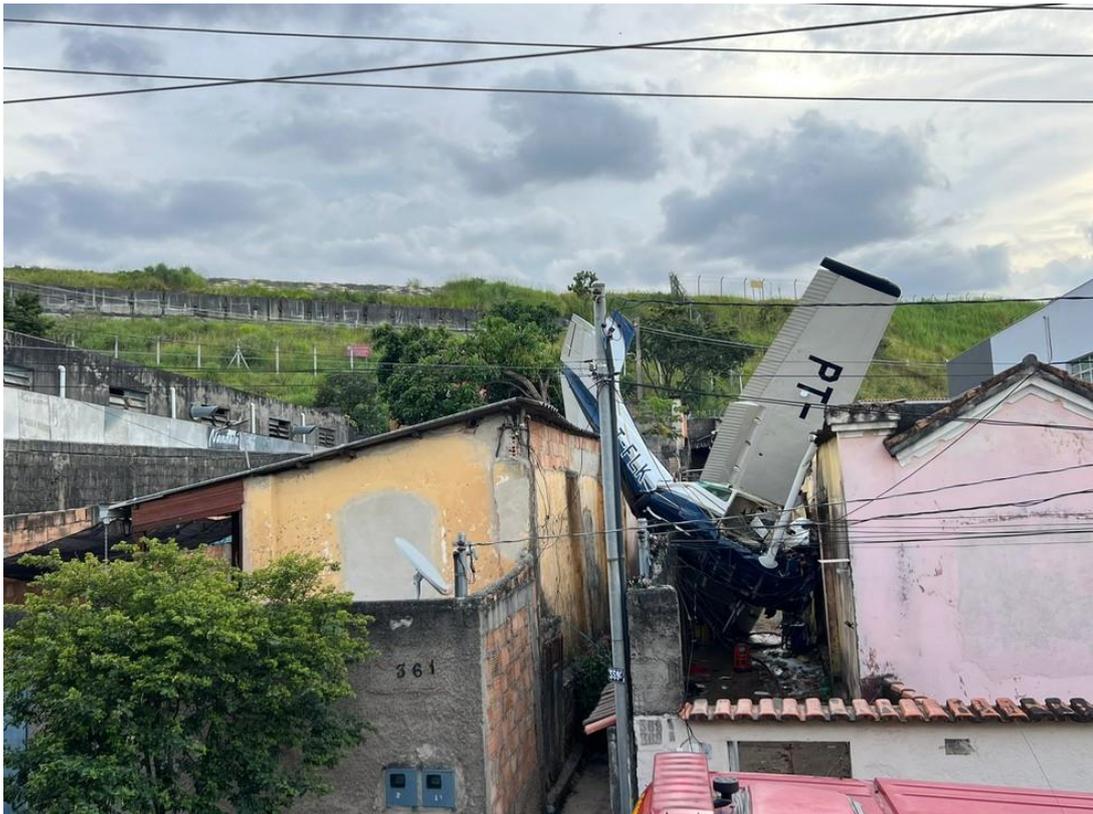
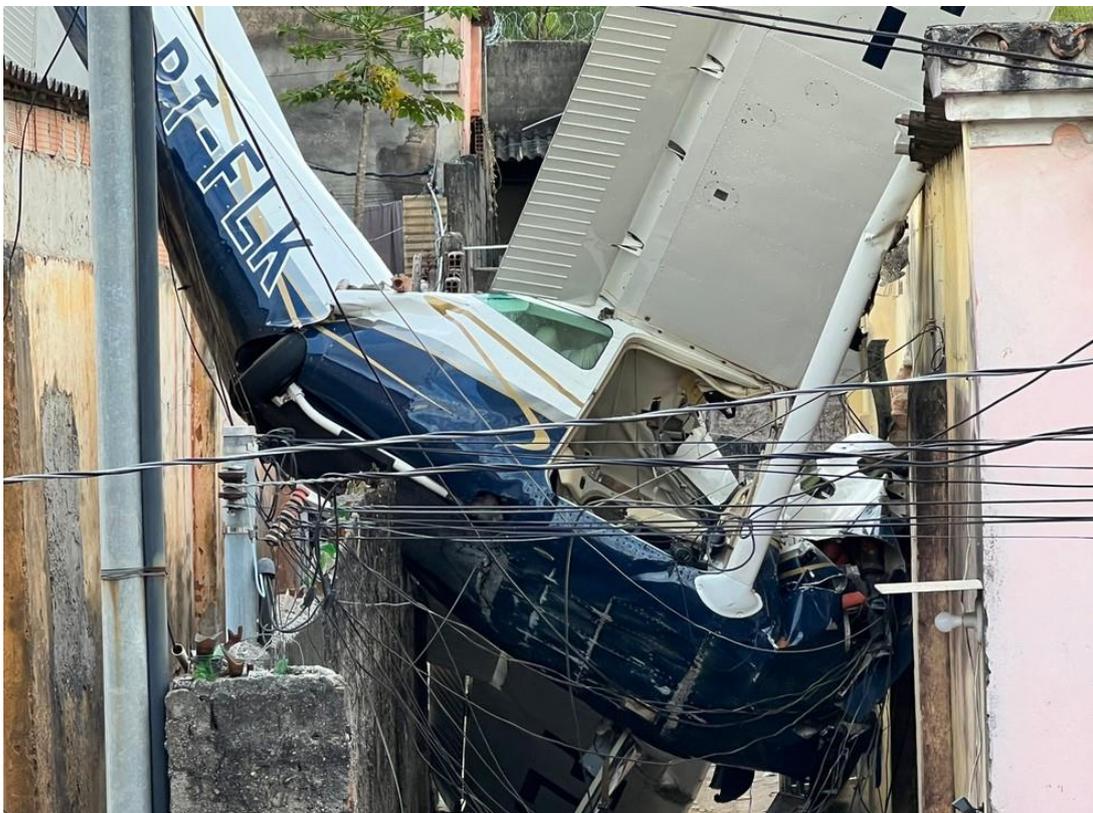
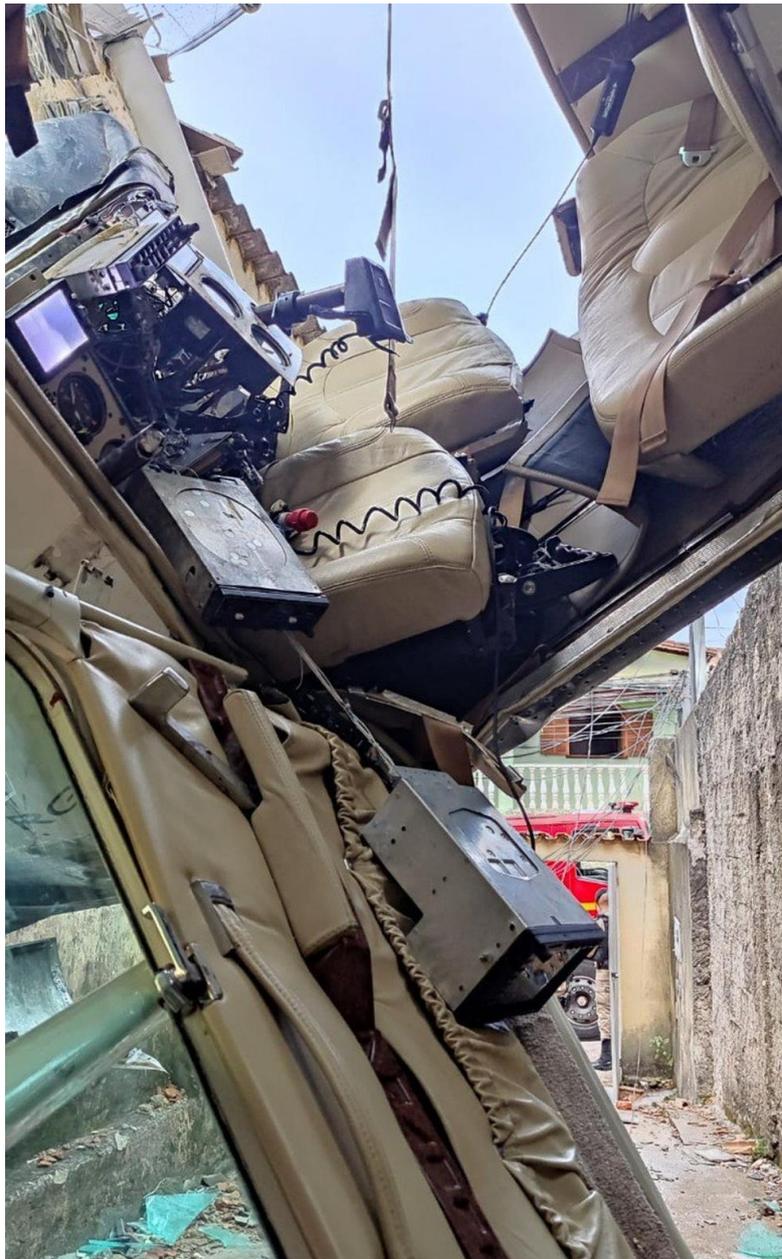
Os bombeiros informaram, ainda, que a aeronave atingiu duas casas na queda, mas não houve vítimas nos imóveis atingidos.

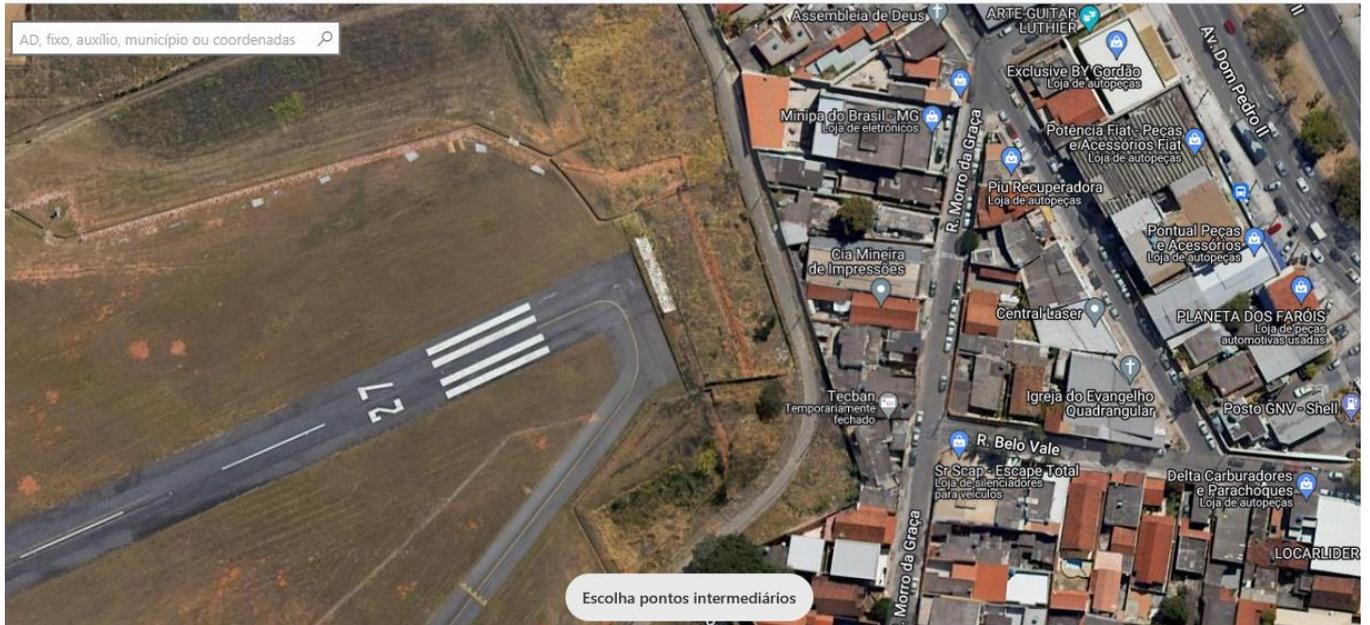
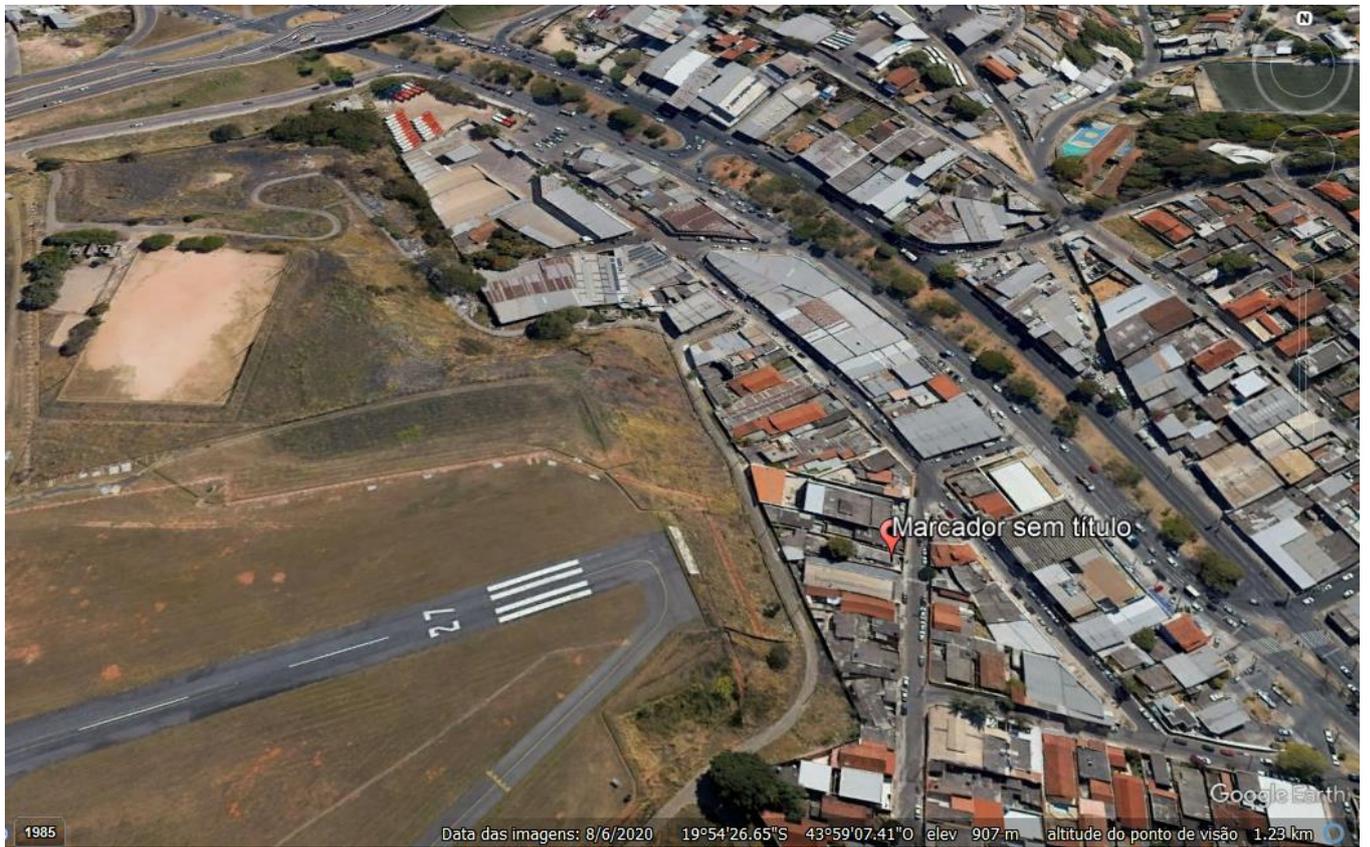
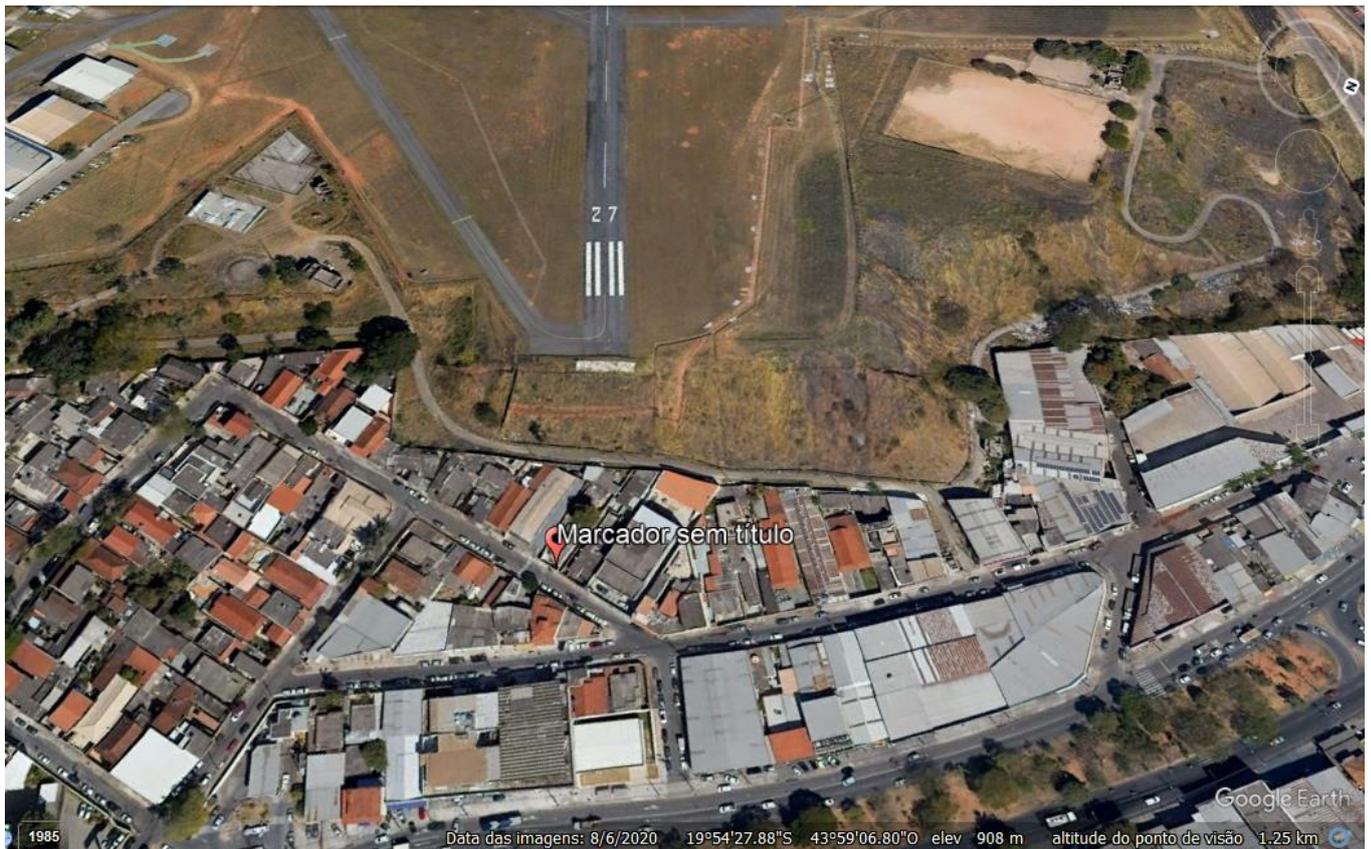
As imagens e o endereço dos imóveis atingidos revelam que o avião acidentou-se junto da cabeceira 27 (com o avião restando a cerca de 100 m. da cabeceira 27 e 80 m. do piso pavimentado, ligeiramente à direita do eixo da pista 09, cerca de 21 m. abaixo da cota do piso do aeródromo), após aproximação para pista 09.

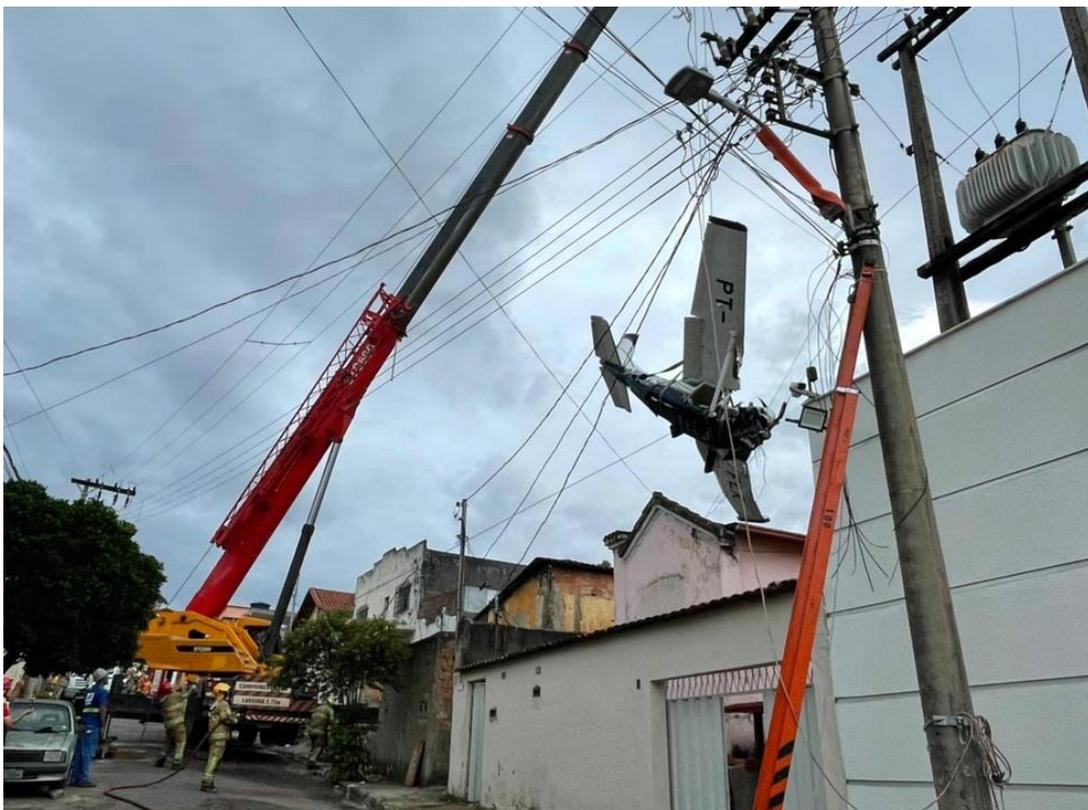
Atualização [q1, em 12/03/2023]: nesta segunda dia 13, o avião foi removido do ponto da colisão nos imóveis, numa operação de içamento do aparelho, na mesma condição em que restou (inteiro, sem desmontagem parcial).

A operação com um guindaste começou ao final da tarde.
