FAA publica Diretriz de Aeronavegabilidade (AD/DA) para motores a pistão Continental das séries -360, -470, -520 e -550, requerendo ação imediata (antes do próximo voo) de inspeção, de anéis de retenção dos contrapesos do virabrequim, e eventual troca caso de estação incorreta com perda de vedação, em 27.02.23

Com data de efetividade em 23/02/2023, a FAA publicou a Diretiva de Aeronavegabilidade (AD/DA) nº 2023-04-08 relativamente aos motores a pistão Continental das séries -360, -470, -520 e -550, da Continental Aerospace Technologies, Inc., requerendo a inspeção obrigatória de motores antes da realização do próximo voo.

Diretriz de Aeronavegabilidade AD nº 2023-04-08:

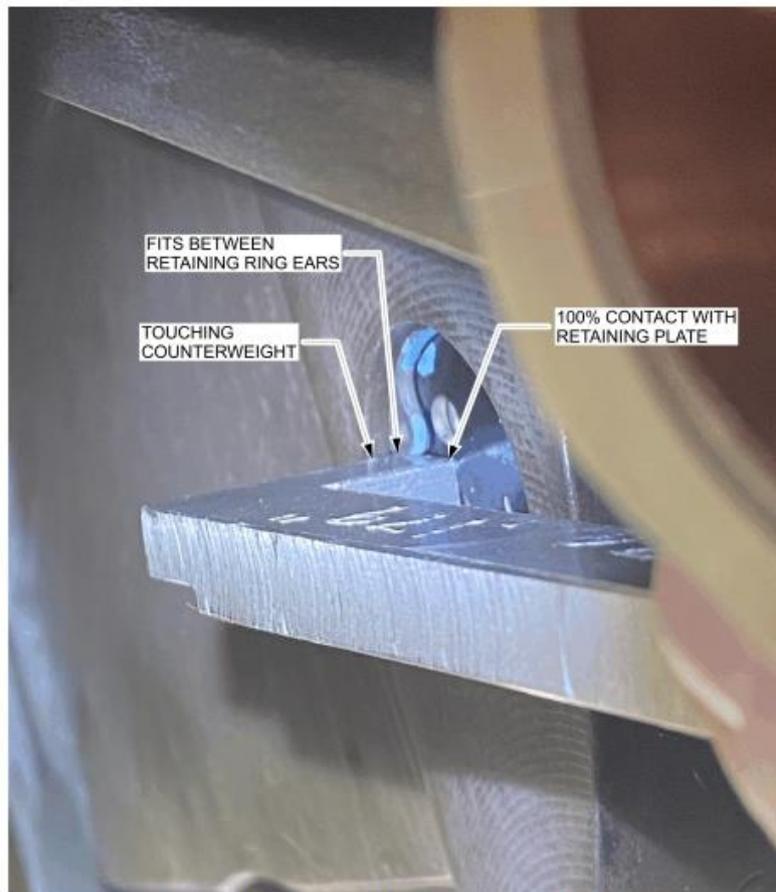
Figure 1. Gage Inserted to Measure Retaining Ring Gap

O Boletim de Serviço apresenta uma figura (imagem) relativamente à conformação do motor na região do contrapeso do virabrequim – para efeito da inspeção com medição e verificação do atendimento da separação mínima do anel de retenção do contrapeso, entre as “orelhas”, com cópia de gabarito de espessura conforme especificações de fabricação.

Fig. 1 - peça inserida para medir folga do anel de retenção

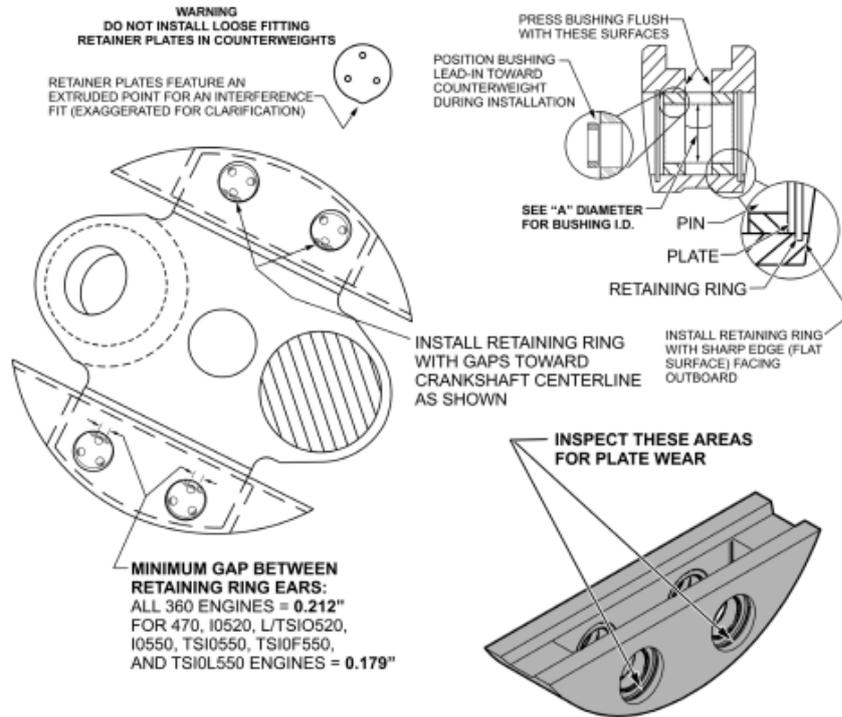
Figure 2. Counterweight Inspection
 (Applicable to 360, 470, IO520, L/TSIO-520, and 550 Series Engines Only)
 Figure 3 is NOT applicable to GTSIO-520 (See Figure 3)

O Boletim de Serviço também apresenta duas figuras (desenhos) relativas à inspeção de contrapeso (do virabrequim):
