Avião monomotor Piper PA-32 colide no solo de área urbana de Erechim (RS), junto do aeródromo da cidade, após pane de motor numa arremetida, em 25.02.23

Fonte: g1, nd+ e rbs direct - 08/02/2023

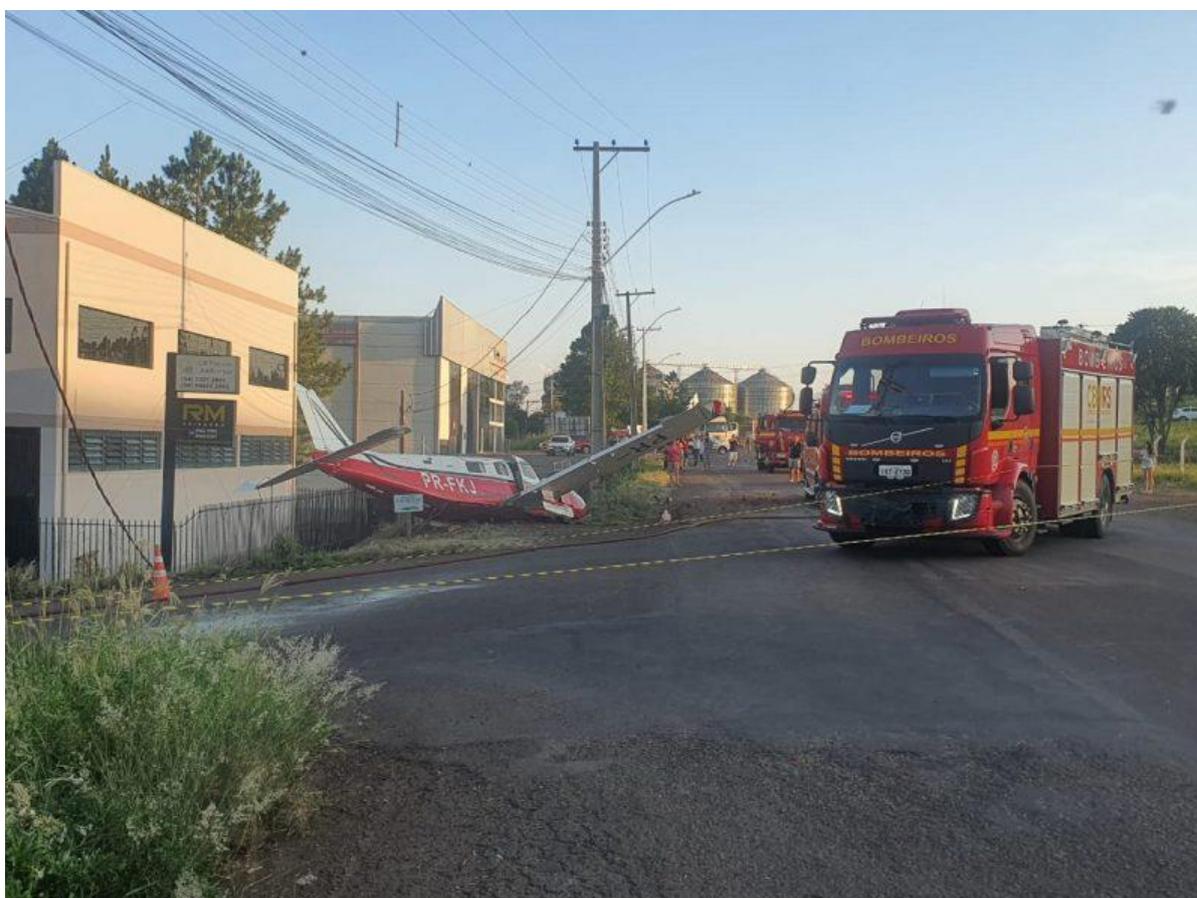
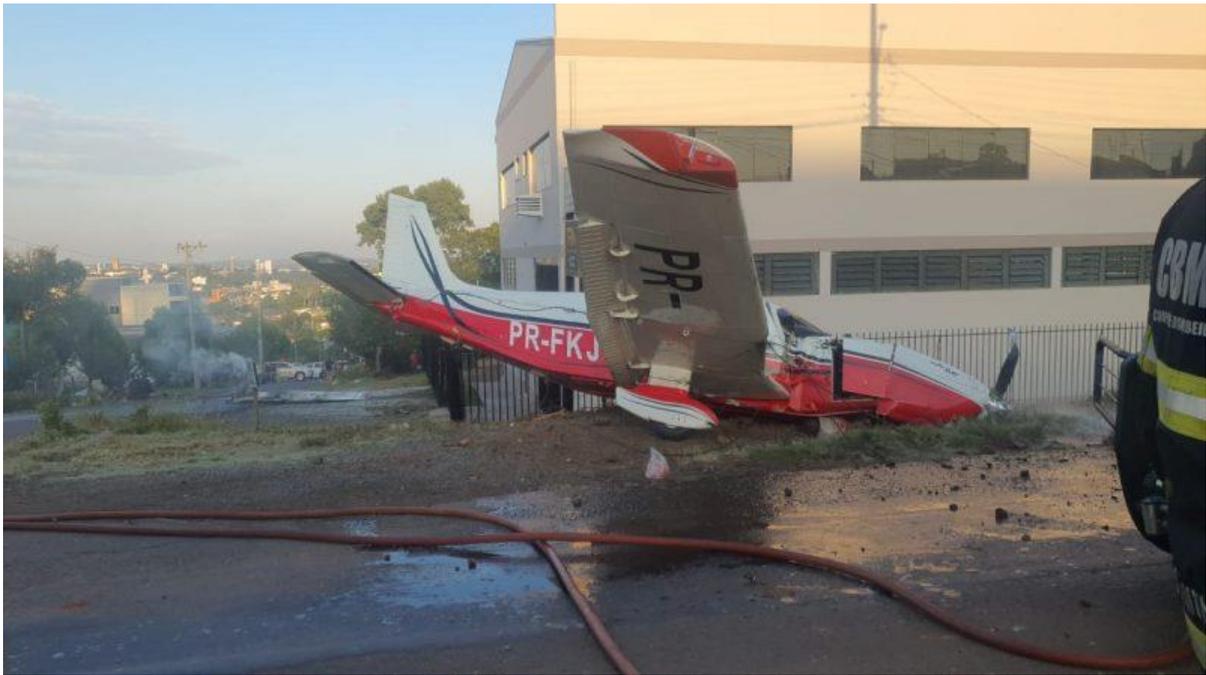
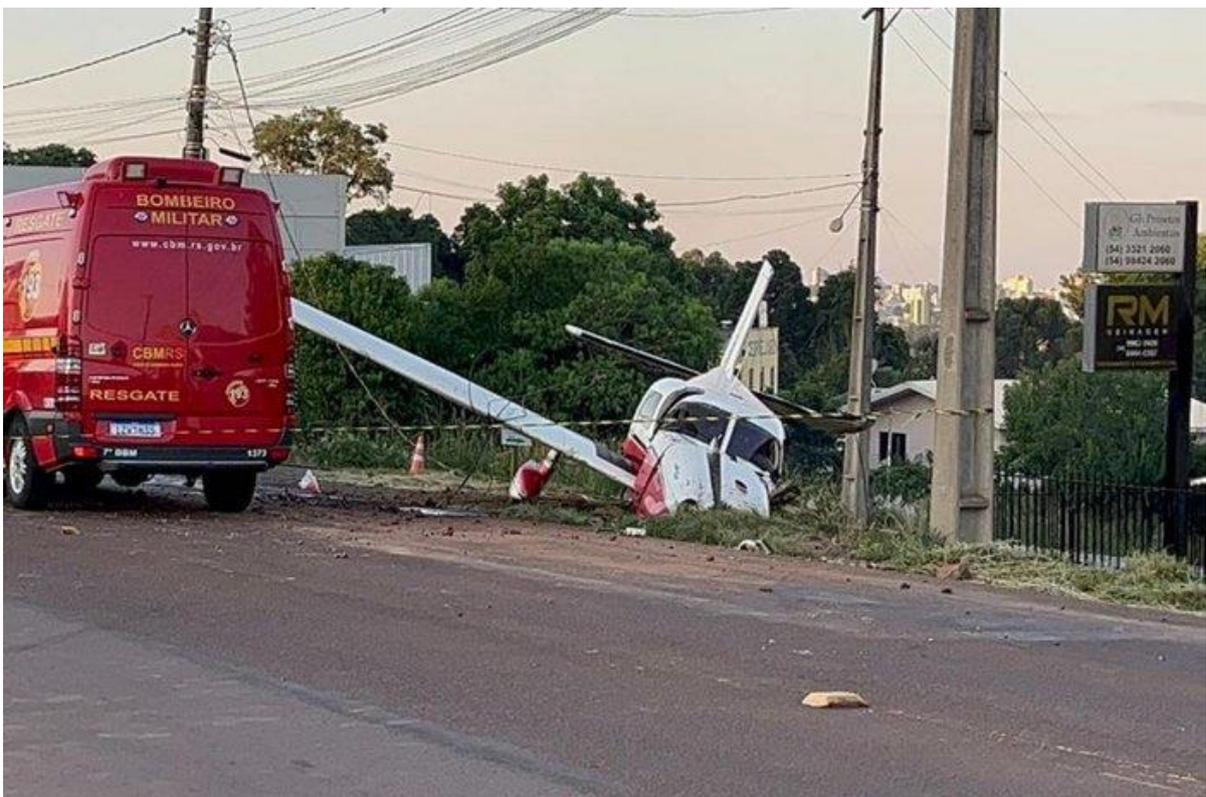
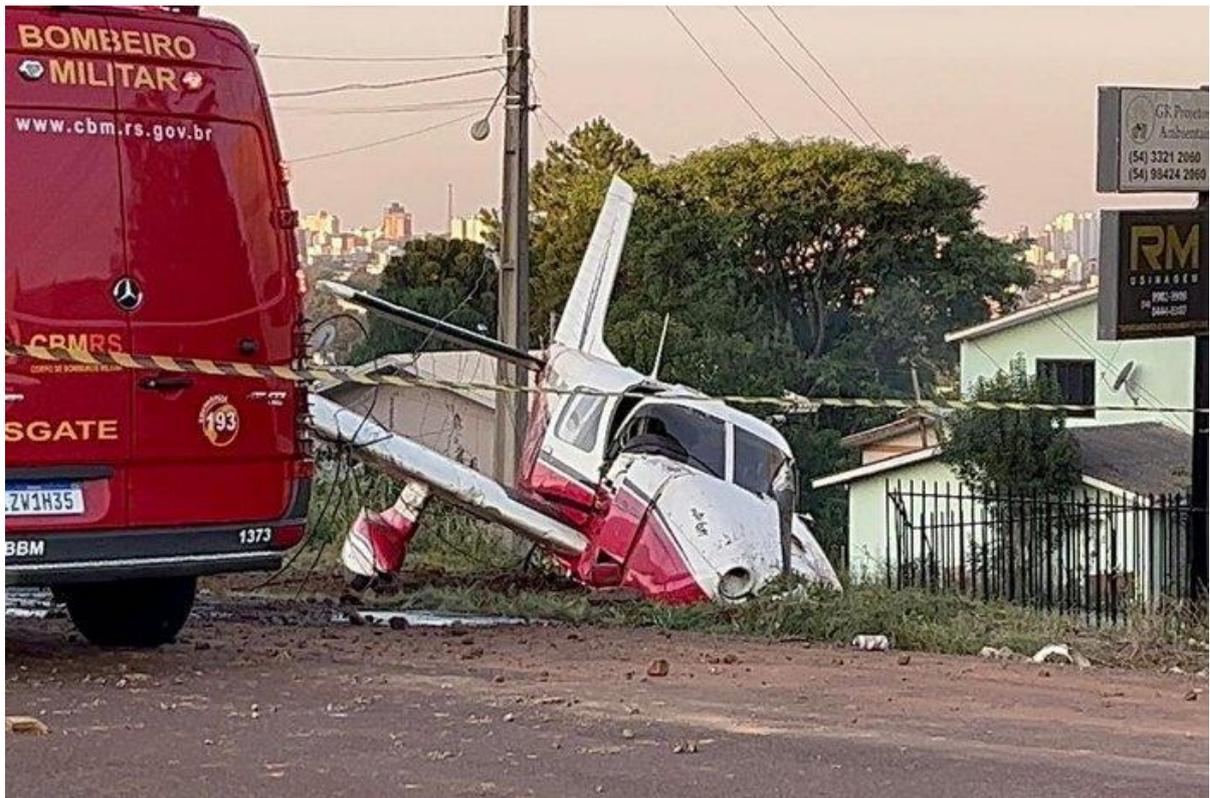
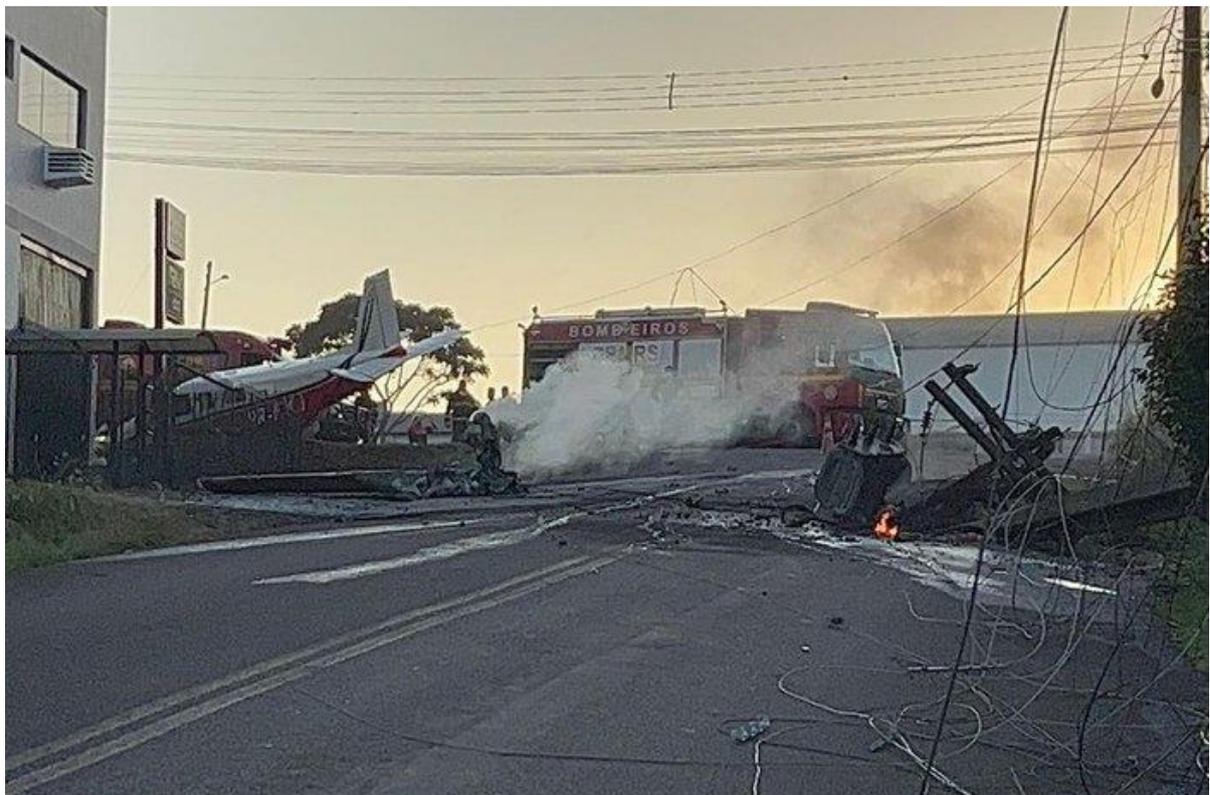
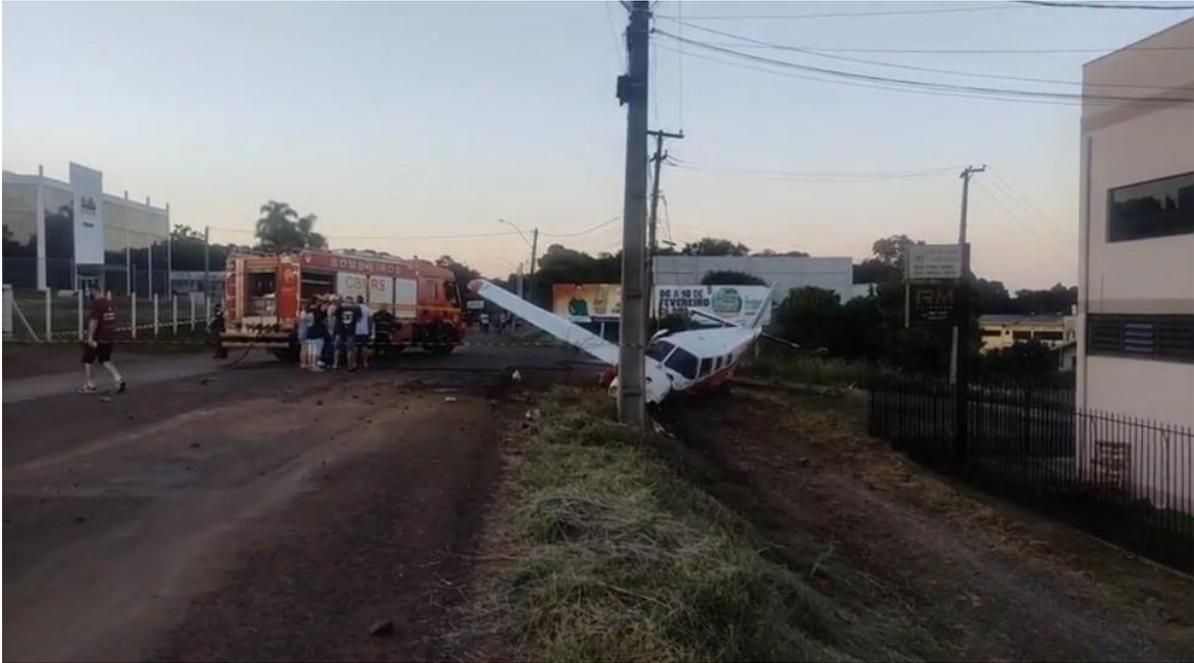
Conforme o CBM, o avião bateu em postes da rede elétrica, o que provocou um princípio de incêndio, antes de colidir no solo junto a um imóvel (uma edificação de dois andares, de esquina). Os danos à rede elétrica causaram a falta de energia em 53 domicílios.

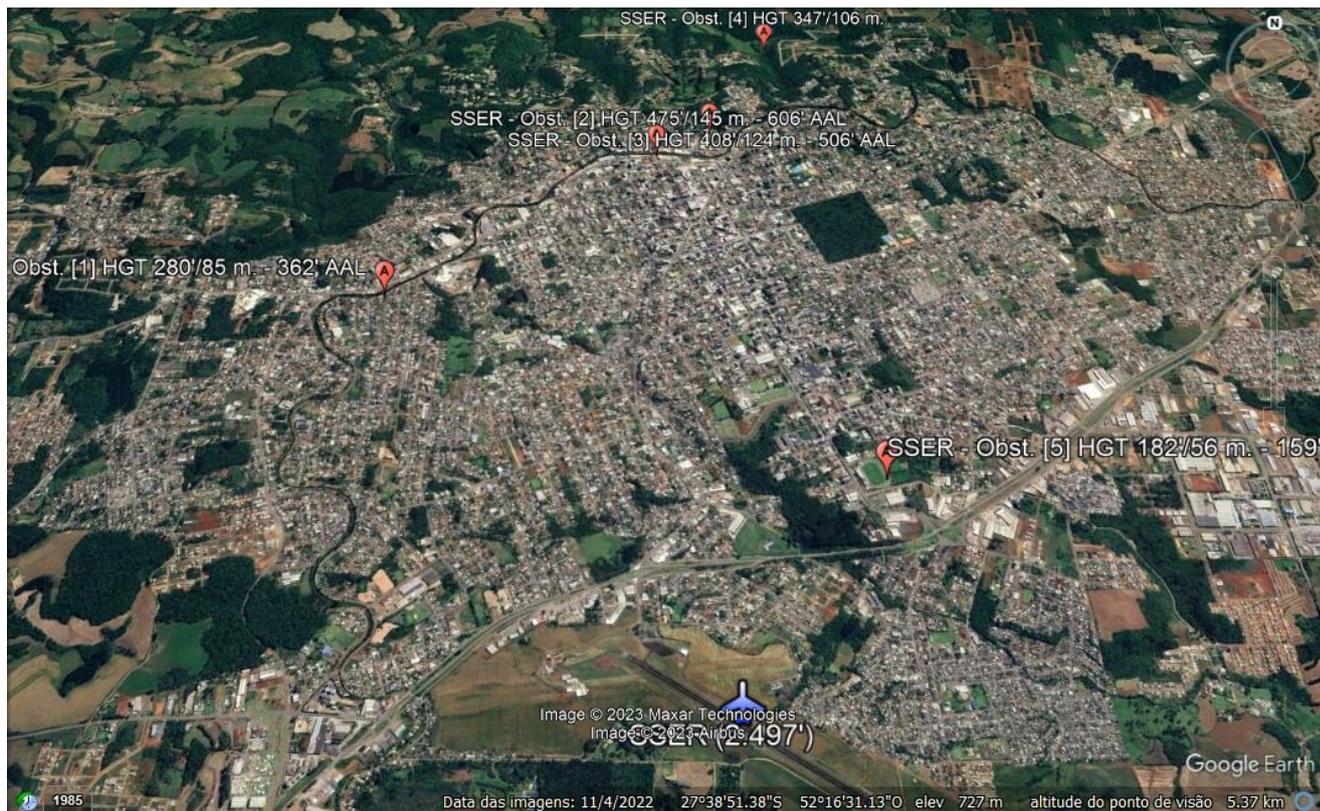
ROTAER informa a existência de Obstáculos de Aeródromo de cinco antenas, com os seguintes dados:

[1] - antena de altura de 280 pés (85 m.), distante 2,564 km (1,38 MN) da cabeceira 14 no Azimute 328°, ou com locação estimada de 27°38'26,8\"S/052°17'29,3\"W, no ponto do través com separação do eixo (estendido) de 1,03 km (0,59 MN) transversalmente e à distância da cabeceira (no eixo estendido – long.) de 2,32 km (1,25 MN).

[2] - antena de altura de 475 pés (145 m.), distante 3,434 km (1,85 MN) da cabeceira 14 no Azimute 002°, ou com locação estimada de 27°37'46,0\"S/052°16'34,5\"W, no ponto do través com separação do eixo (estendido) de 2,94 km (1,59 MN) transversalmente e à distância da cabeceira (no eixo estendido – long.) de 120 m.

[3] - antena de altura de 408 pés (124 m.), distante 3,701 km (2,00 MN) da cabeceira 14 no Azimute 007°, ou com locação estimada de 27°37'38,2\"S/052°16'22,2\"W, no ponto do través com separação do eixo (estendido) de 3,33 km (1,80 MN) transversalmente e à distância da cabeceira (no eixo estendido – long.) de 1,62 km (0,88 MN).

[4] - antena de altura de 347 pés (106 m.), distante 3,059 km (1,65 MN) da cabeceira 14 no Azimute 016°, ou com locação estimada de 27°37'1,6\"S/052°16'7,3\"W, no ponto do través com separação do eixo (estendido) de 2,93 km (1,58 MN) transversalmente e à distância da cabeceira (no eixo estendido – long.) de 890 m. (0,48 MN).

[5] - antena de altura de 182 pés (56 m.), distante 1,064 km (0,57 MN) da cabeceira 14 no Azimute 037°, ou com locação estimada de 27°39'5,7\"S/052°15'51,3\"W, no ponto do través com

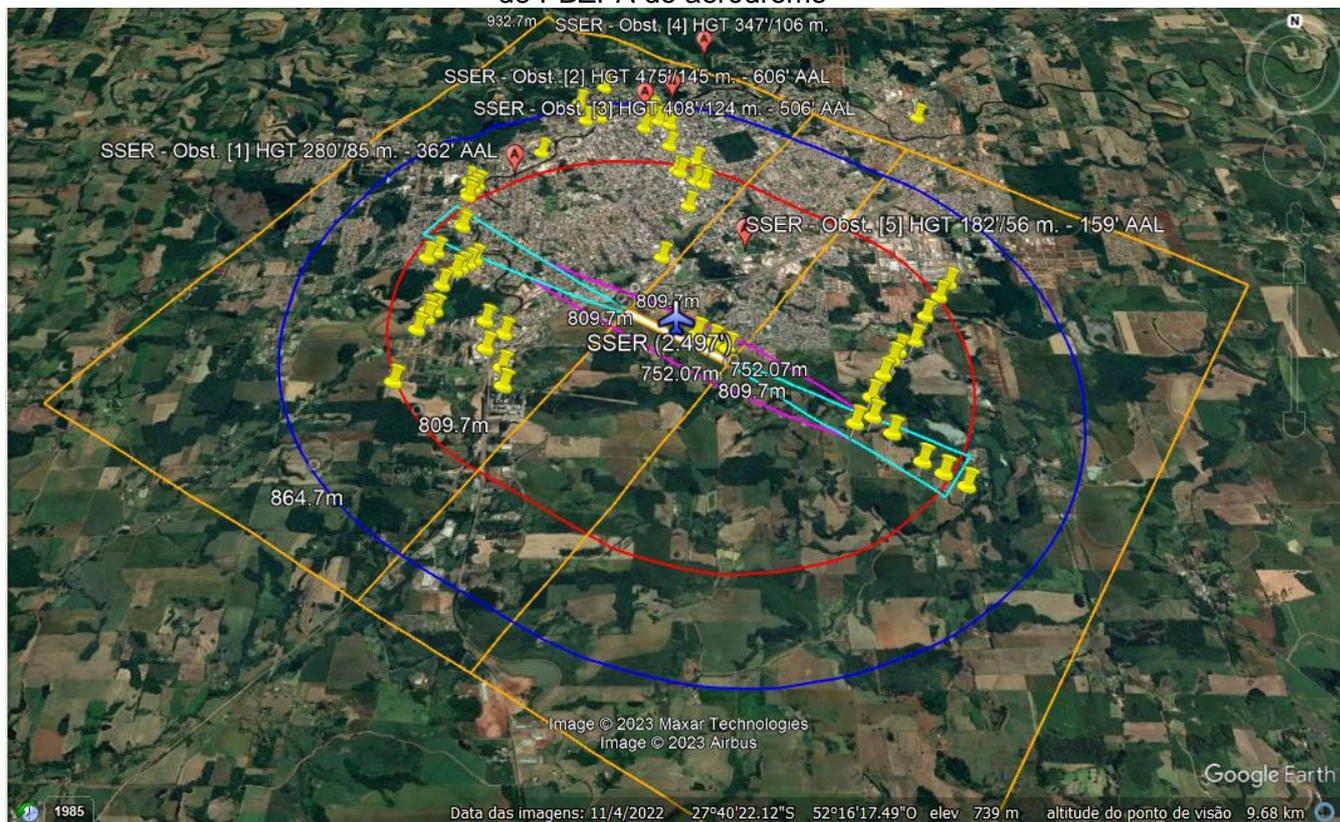
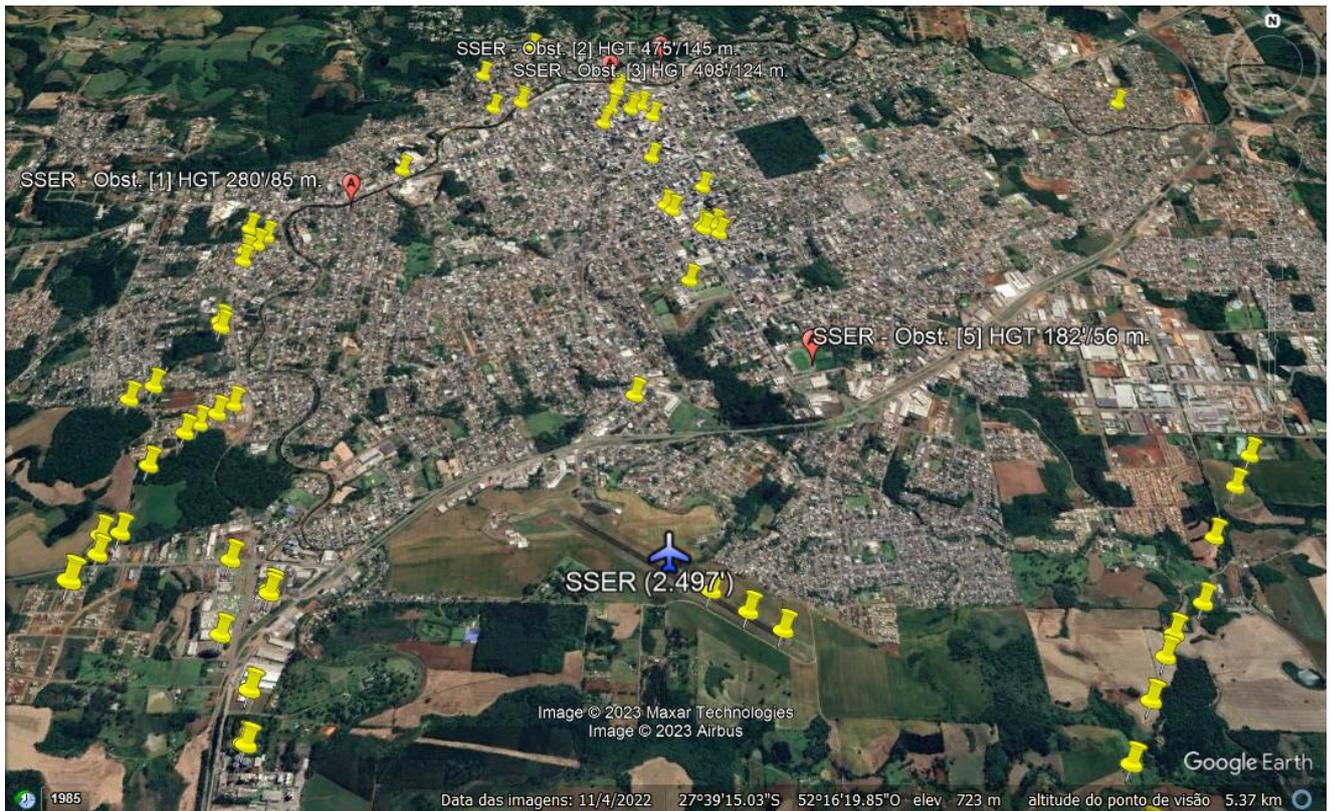
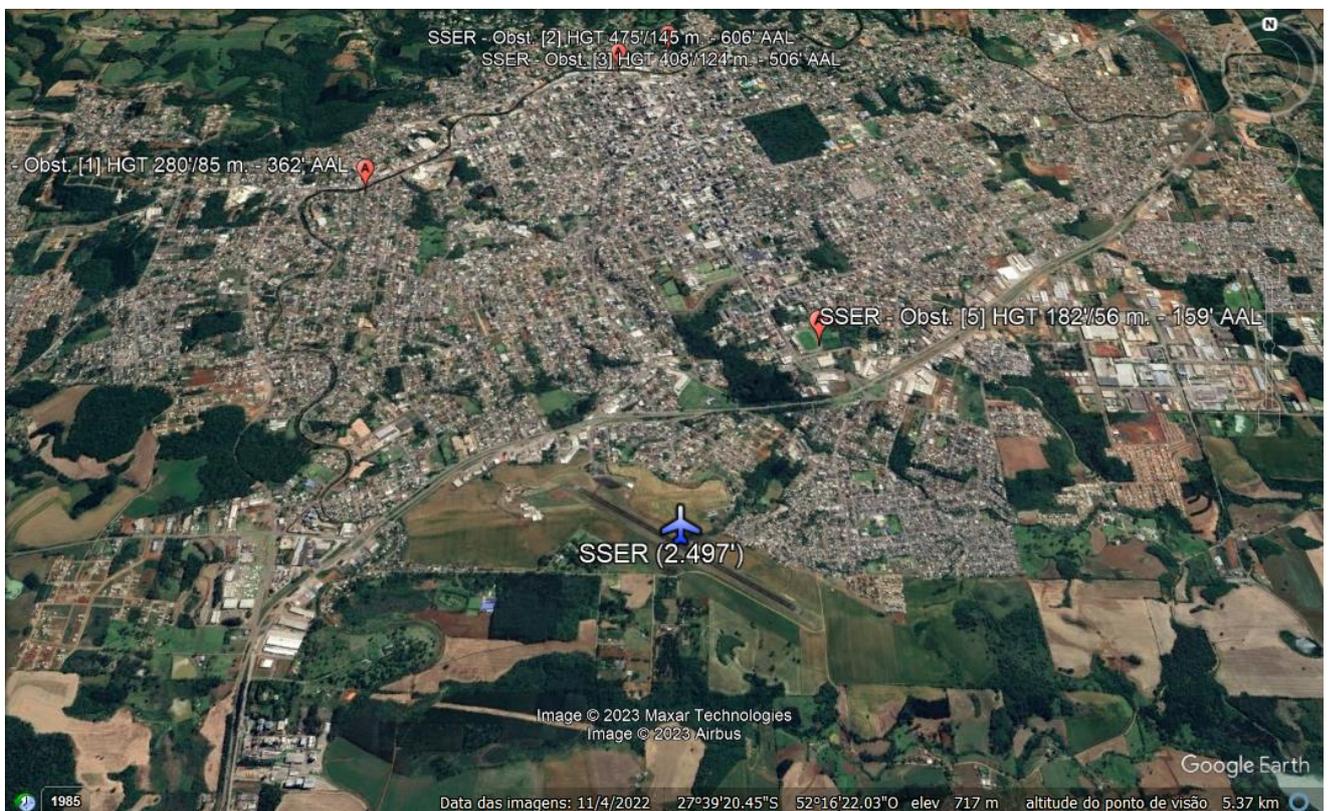
Imagens com superposição dos Obstáculos de Aeródromos, OPEAs e Superfícies de controle de PBZPA do aeródromo

Em consequência dos obstáculos (com antenas listadas, basicamente, com locação a norte-nordeste a partir da cabeceira 14), o circuito de tráfego de aeródromo é compulsoriamente (cf. ROTAER) “pelo setor oeste (setor W) da pista”, valendo a regra geral de altitude mínima de circuito de tráfego à 1.000 pés, ou 1.500 pés AAL (3.497 pés, ou 3.997 pés, MSL).

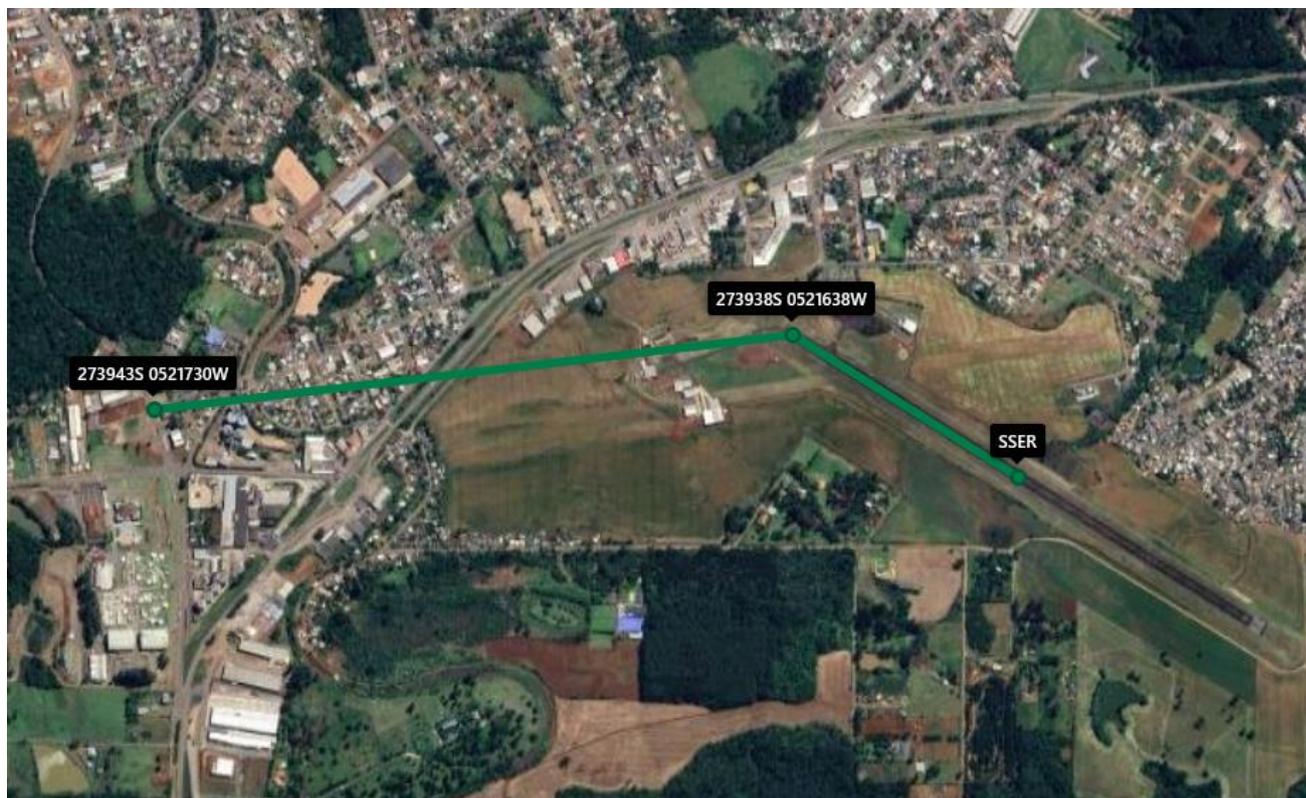
O acidente foi nas proximidades da avenida Caldas Júnior, no bairro Frinape; o trevo Frinape (na confluência entre as estradas RS-211, RS-135/Av. Caldas Júnior e a BR-480) dista 1 MN a oeste do aeródromo, ou 03 MN a SW-W da cabeceira 14. Imagens do ponto da colisão do avião em solo sugerem ponto a cerca de 0,8 MN a oeste da cabeceira 14, próximo do trevo.
