Agrícola Piper PA-25-235 “Pawnee” tem falha de motor em aproximação após missão de pulverização e pousa forçado em bananal em Corupá/SC, em 29.03.23

Fonte: g1 – 21/03/2023

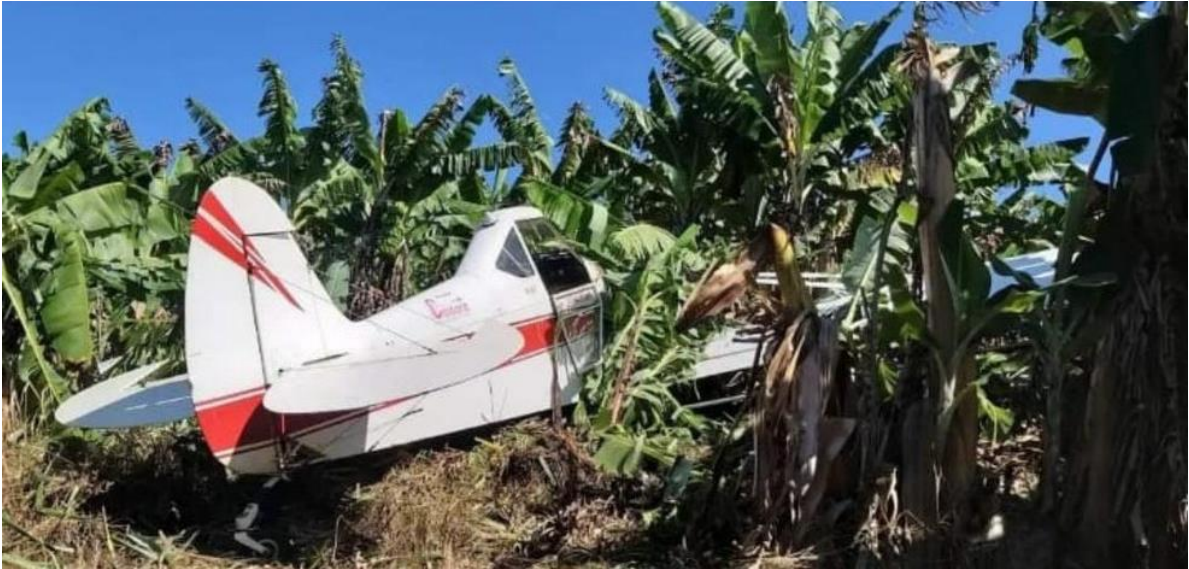
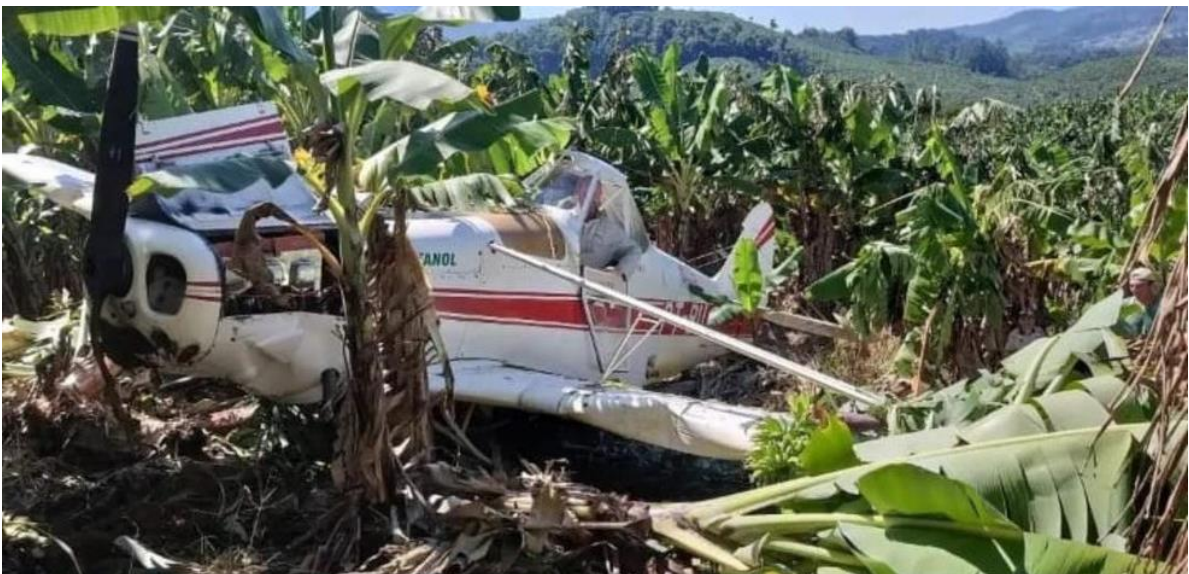
No dia 21, por volta de 10:40LT (13:40Z), o monomotor agrícola Piper PA-25-235 “Pawnee” de matrícula PT-BII (registro de produção sn 25-4834), operado pela Aero Agrícola Caiçara, sofreu acidente em Corupá, no norte de Santa Catarina, com pouso forçado numa plantação de banana.

Conforme a súmula factual inicial, o avião Piper PA-25-235 “Pawnee” de matrícula PT-BII decolou de área de pouso para uso agrícola (APUA), “Aeroporto Agrícola Corupá” (ZZZZ), no município de Corupá, aproximadamente às 13:00Z (10:00LT), para um voo de aplicação de defensivos agrícolas, com o piloto. Em retorno, no circuito de tráfego, às 13:30Z (10:30LT). o piloto sentiu fortes vibrações na aeronave, seguido de perda de potência e realizou pouso em campo não-preparado. O avião sofreu danos substanciais, o piloto escapou ileso.

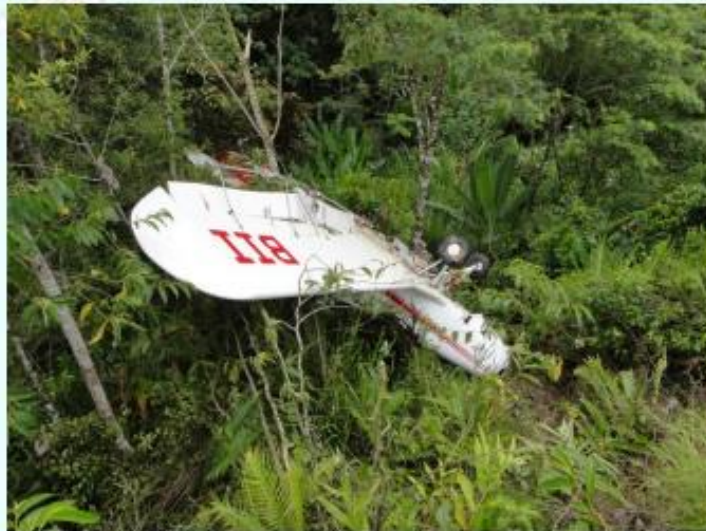
O avião sofreu um acidente em 31/01/2011, no horário de 09:30Z, na localidade de Miracatu (SP), a cerca de 65 MN a SW de São Paulo (entre Juquiá e Peruíbe, no litoral). O avião decolou da pista da Fazenda Bananal, em Miracatu, para um voo de pulverização, com o piloto. No voo, o piloto sentiu forte vibração na empenagem da aeronave, e na incapacidade de manter voo nivelado o piloto optou por pouso de emergência numa rodovia próxima – a SP-193. No pouso (na rodovia), a asa direita impactou uma placa de trânsito, levando à perda de controle do avião que acabou saindo da pista e “pilonando” em terreno de mato em desnível lateral a pista de rolamento com acostamento da rodovia. O avião teve danos substanciais na fuselagem, nas asas, na empenagem, no motor e no trem de pouso; o piloto saiu ileso.

Figura 1 - Situação da aeronave após a ocorrência.

Com base nos resultados obtidos durante a desmontagem do motor, foi verificado que o eixo de manivelas estava fraturado na região dos contrapesos. O eixo foi encaminhado para análise em uma empresa de manutenção homologada no cumprimento de IS - Instrução de Serviço (*SI - Service Instruction*) 1143B, da fabricante de motor Lycoming, tendo sido nesta inspeção constatado que o PN dos contrapesos instalados não era o previsto para o modelo do motor.

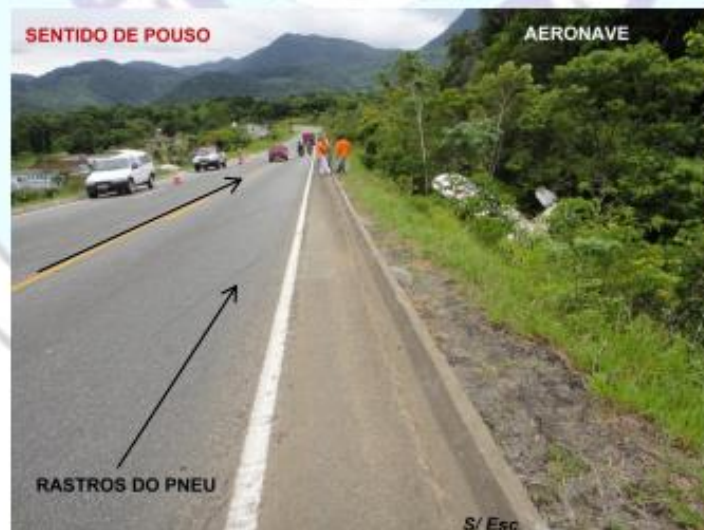
Figura 2 - Croqui do local da ocorrência. |
