## Piper *Saratoga II TC* se acidenta em pouso em Imbituba/SC, em 21.01.23

Fonte: g1 – 04/01/2023

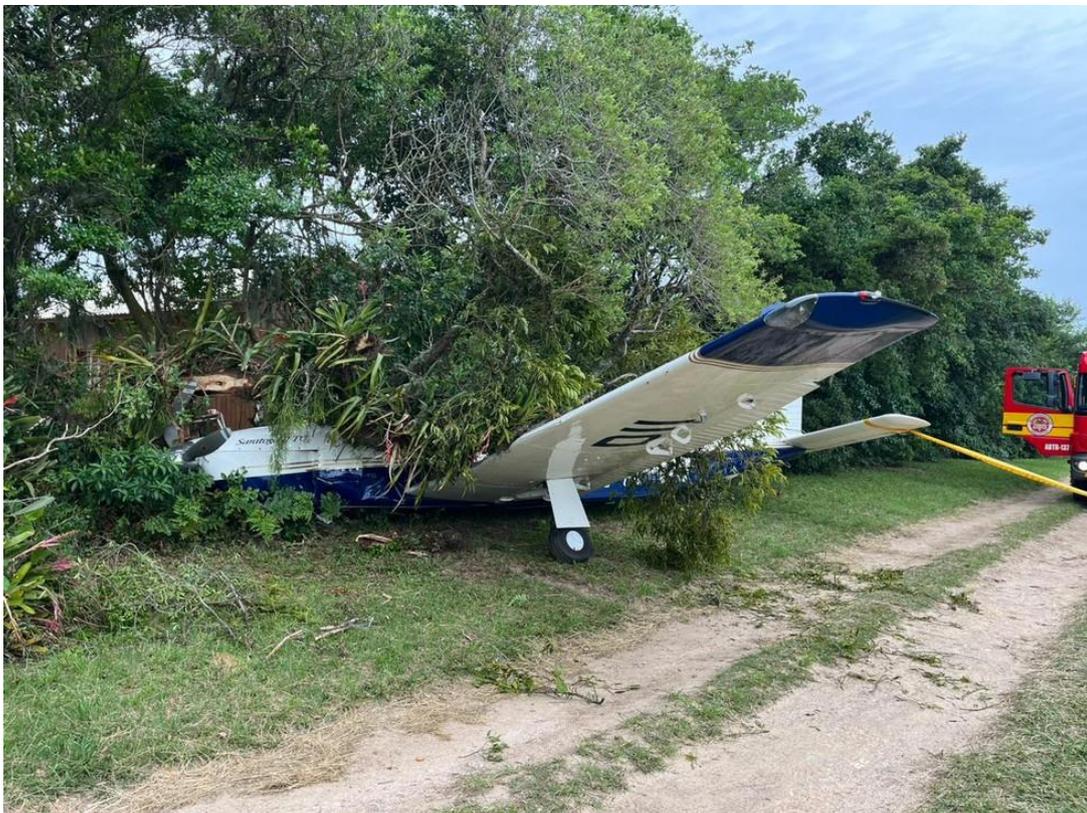
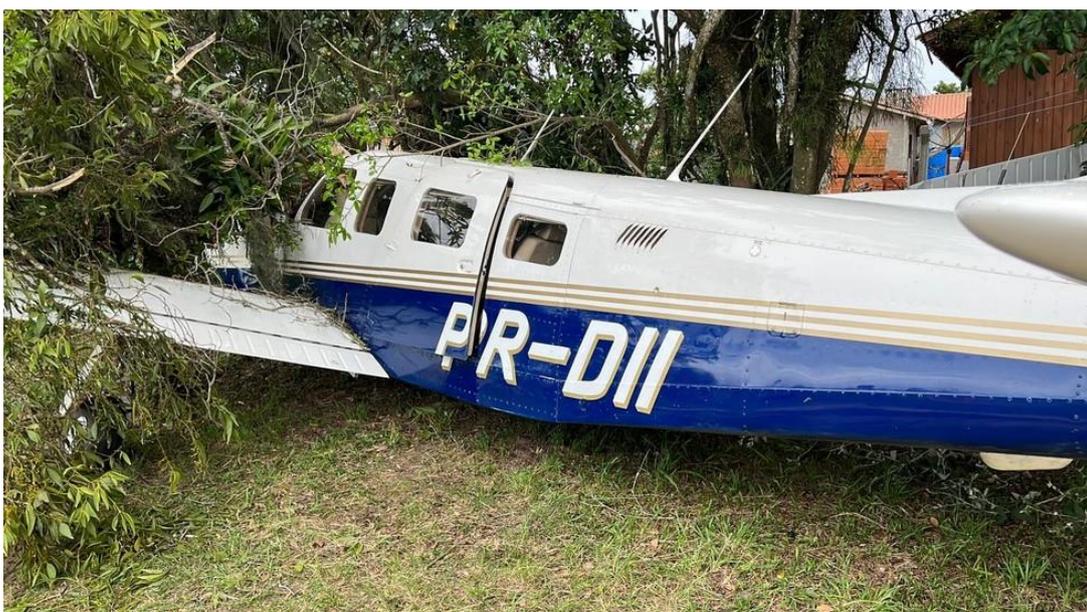
De acordo com os bombeiros, o monomotor Piper *Saratoga*, ao pousar, não conseguiu parar e bateu nas árvores. Chovia fraco e a pista não é pavimentada.

A aeronave tinha decolado de Eldorado, no Rio Grande do Sul, durante a manhã, e colidiu com algumas árvores ao final da pista, no pouso.

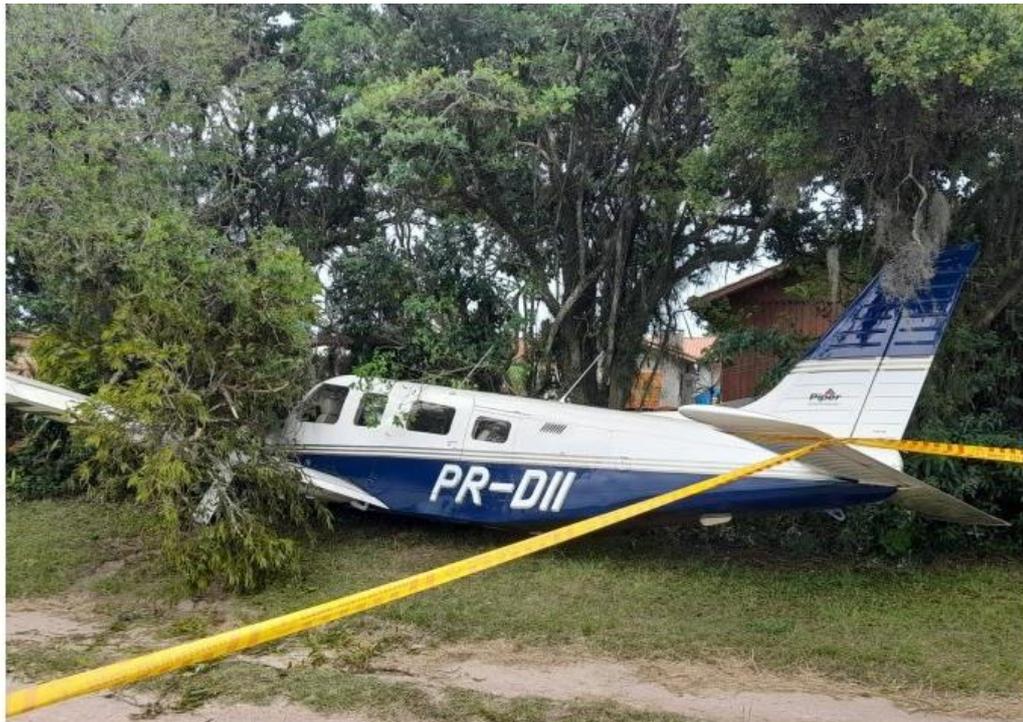
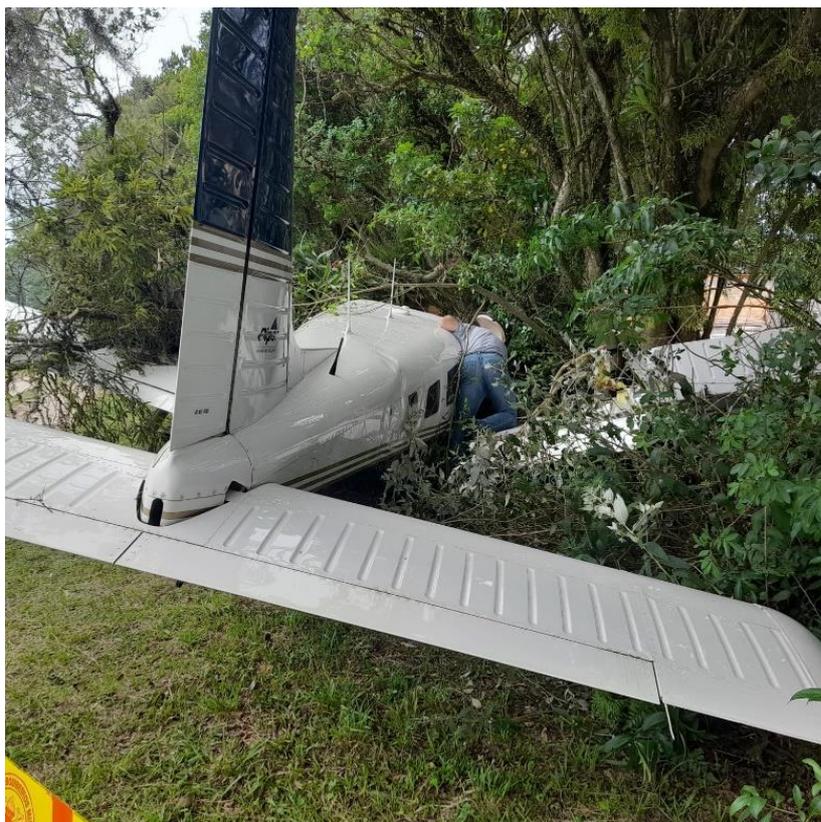
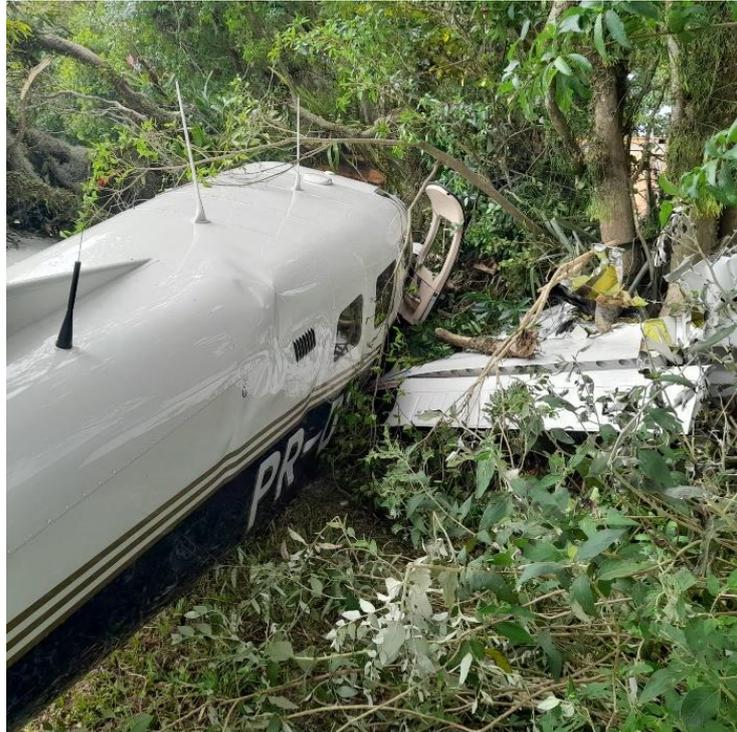
Conforme súmula factual inicial, o avião decolou do aeródromo Aeroclube de Eldorado do Sul (SIXE), no município de Eldorado do Sul, no RS, com destino ao aeródromo Sunset (SSET), no município de Imbituba, em SC, em voo privado, com cinco ocupantes (sendo quatro passageiros e um piloto). No pouso, às 15:30Z (12:30LT) do dia 04, o avião ultrapassou o limite final da pista, vindo a colidir com um grupo de árvores. O avião teve danos substanciais, com passageiros saindo ilesos e o piloto tendo ferimento leve.

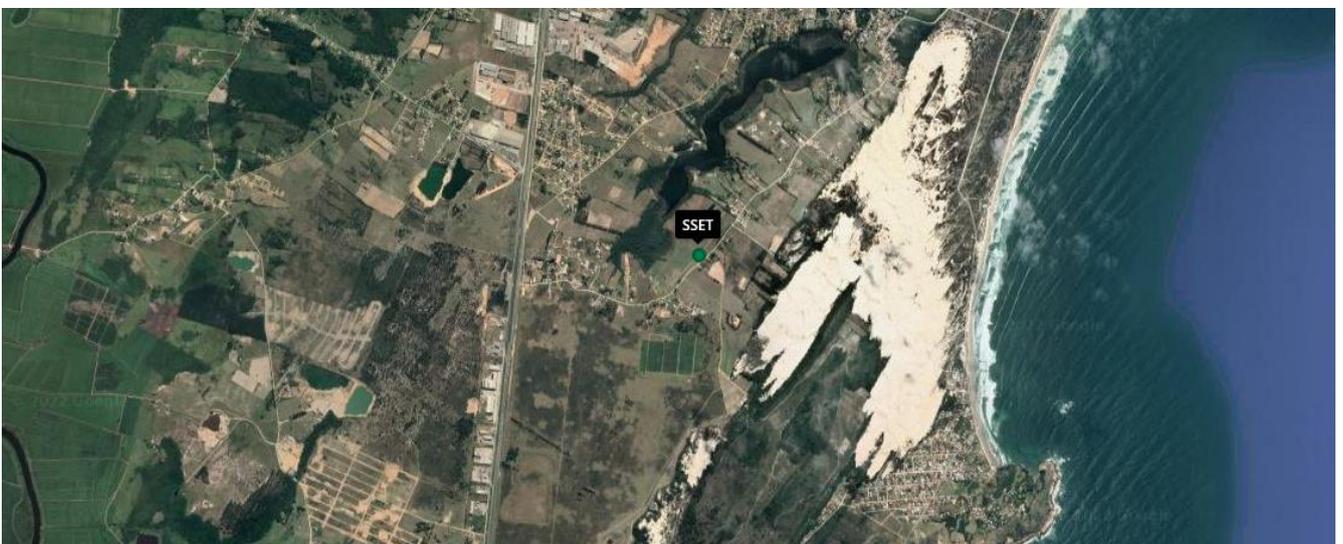
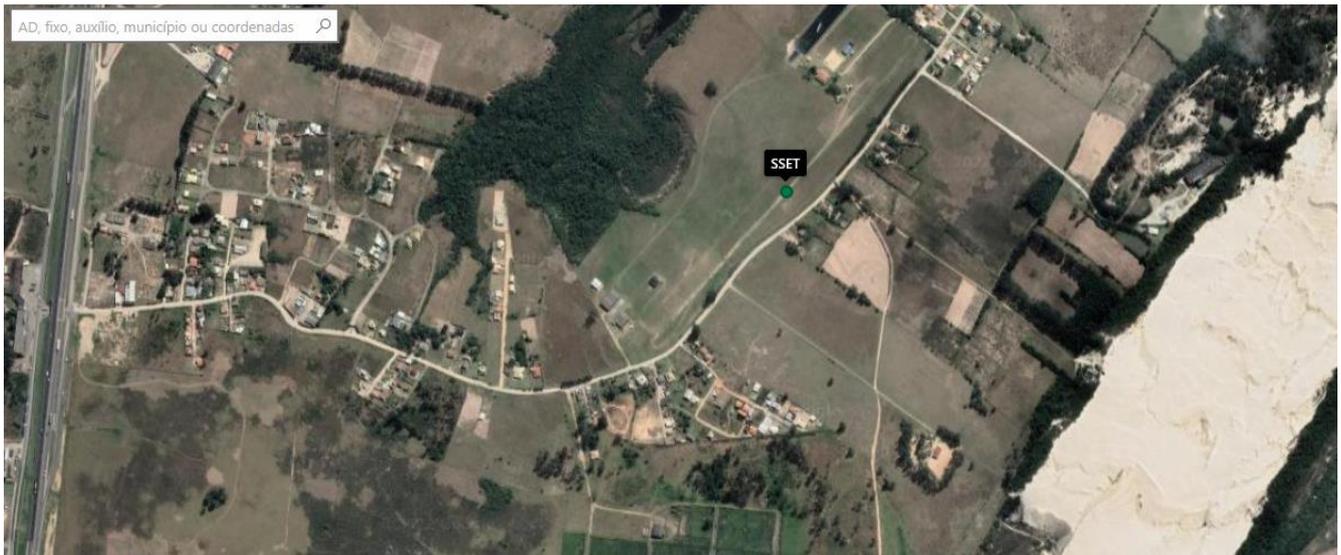
As imagens da pista e da posição final do avião sugerem que o avião pousou na pista 06 e escapou lateralmente para direita, para atingir uma linha de árvores/arbustos junto do trecho final da pista (lado cabeceira 24).
