Seneca III com POB 6 se acidenta após falha de motor durante chegada em Goiânia/GO, no circuito de tráfego do “Nacional”, em 05.04.23

Fontes g1 – 22 a 23/03/2023

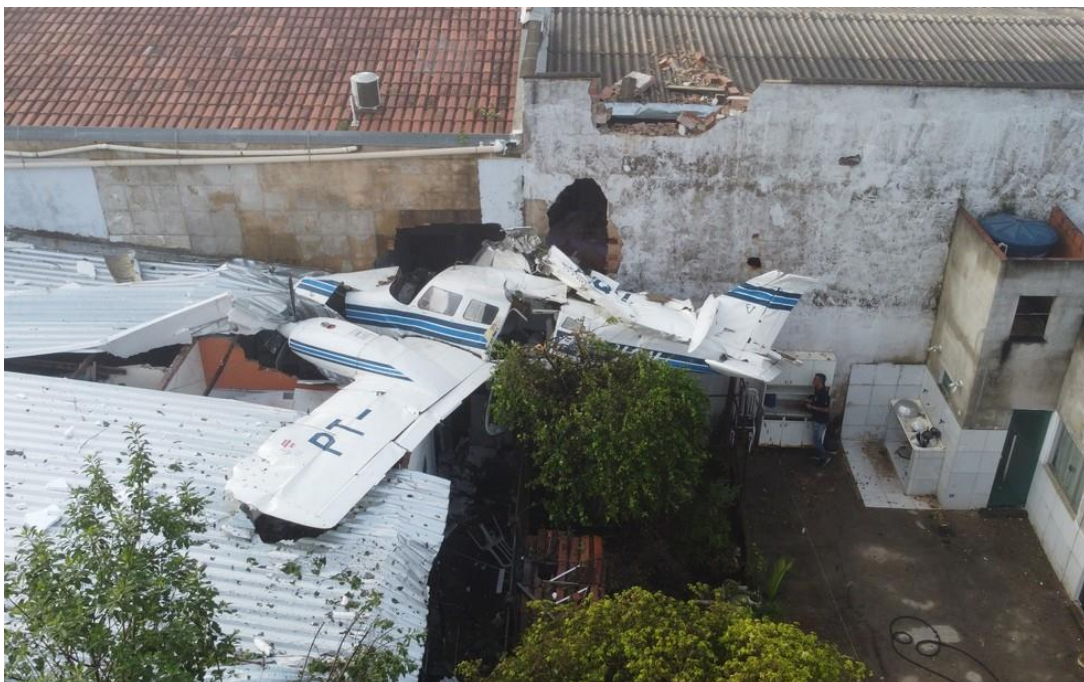
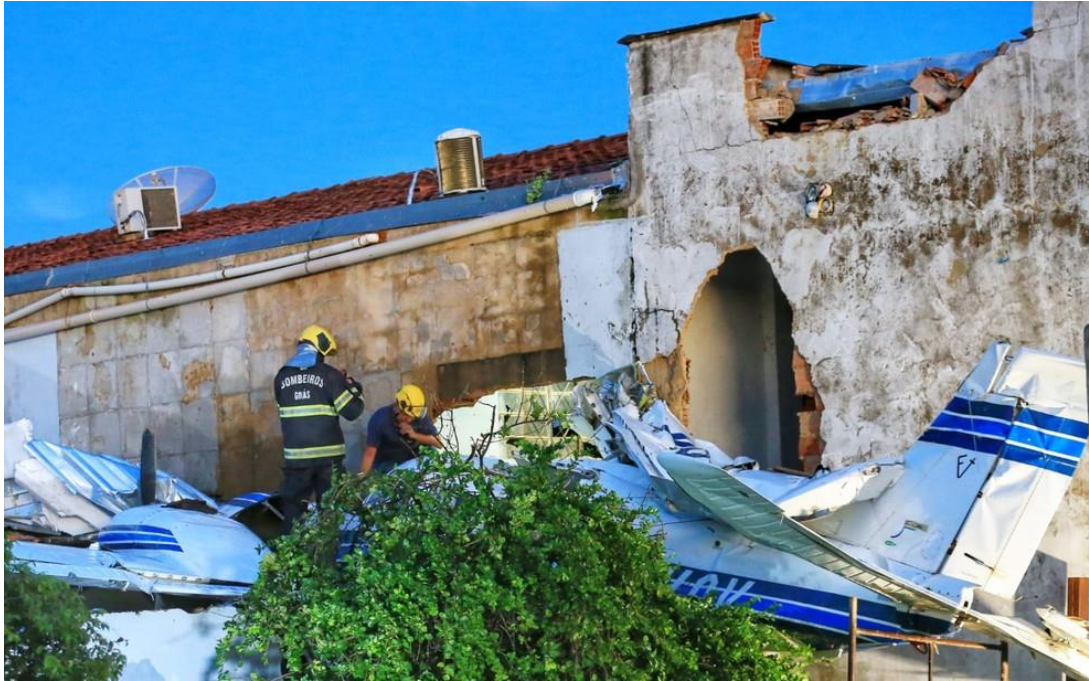
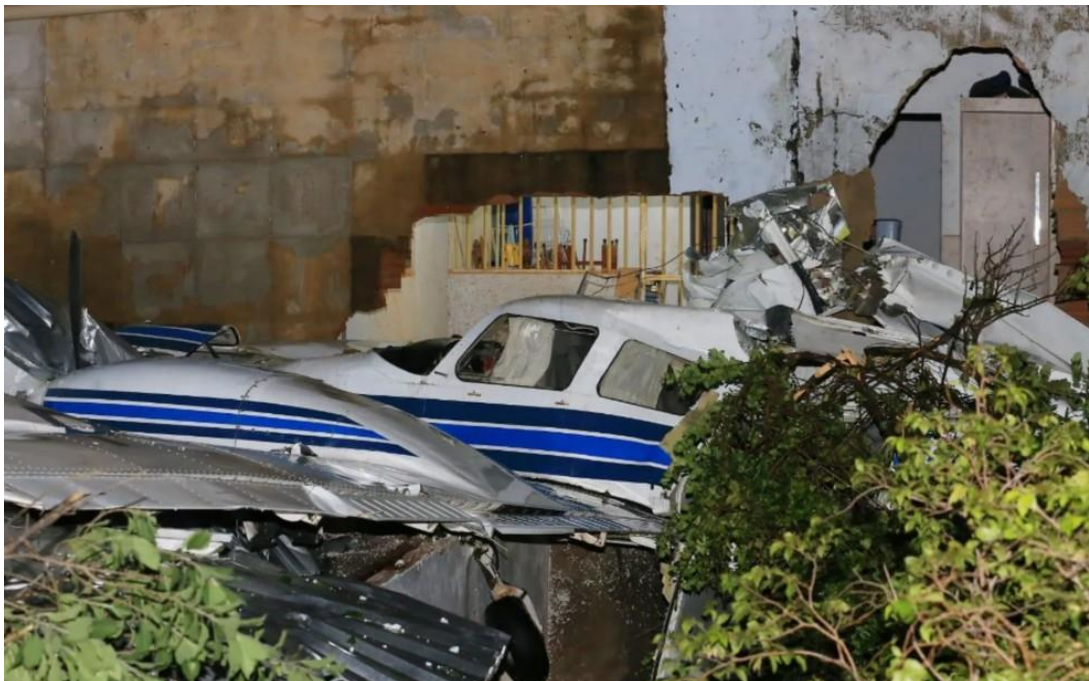
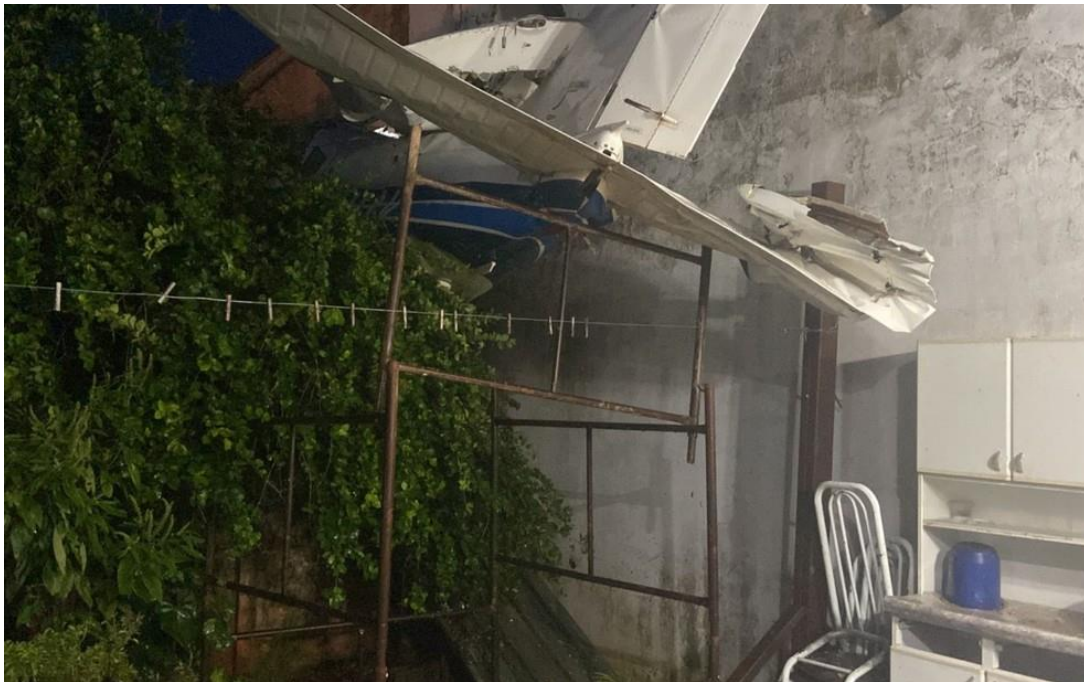
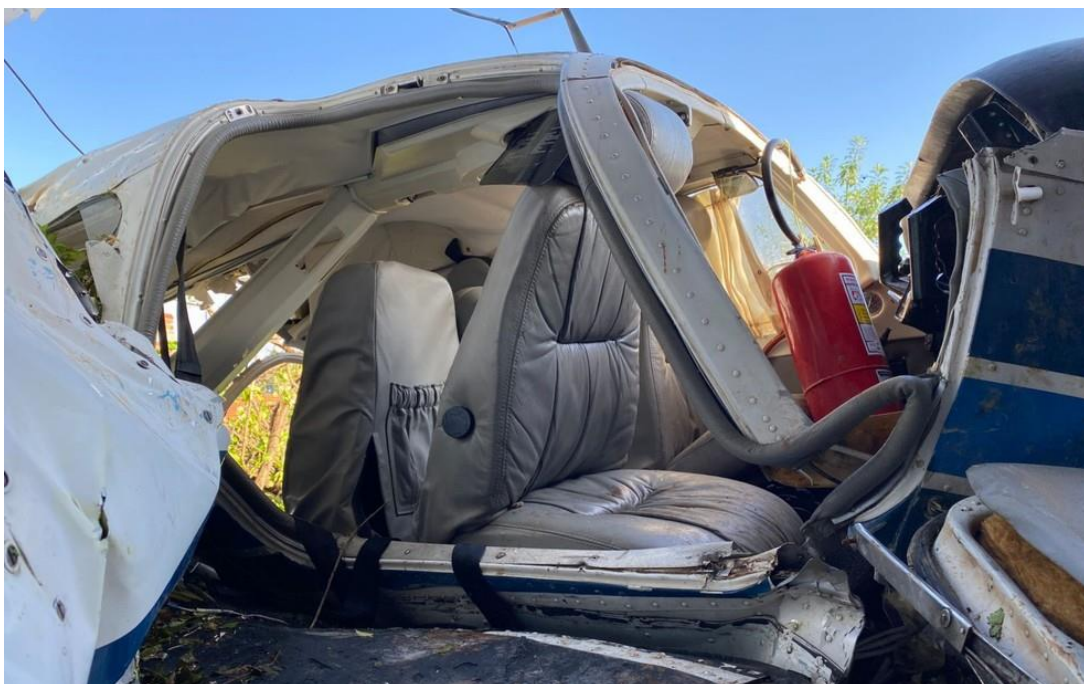
A Polícia Militar informou que o avião caiu em cima de um sobrado com um supermercado no andar térreo e um apartamento residencial no andar de cima. Segundo os bombeiros, duas mulheres estavam no apartamento no momento do acidente, mas não foram feridas.

No sobrado, o Corpo de Bombeiros improvisou um “escoramento” provisório para apoio da cauda do avião.

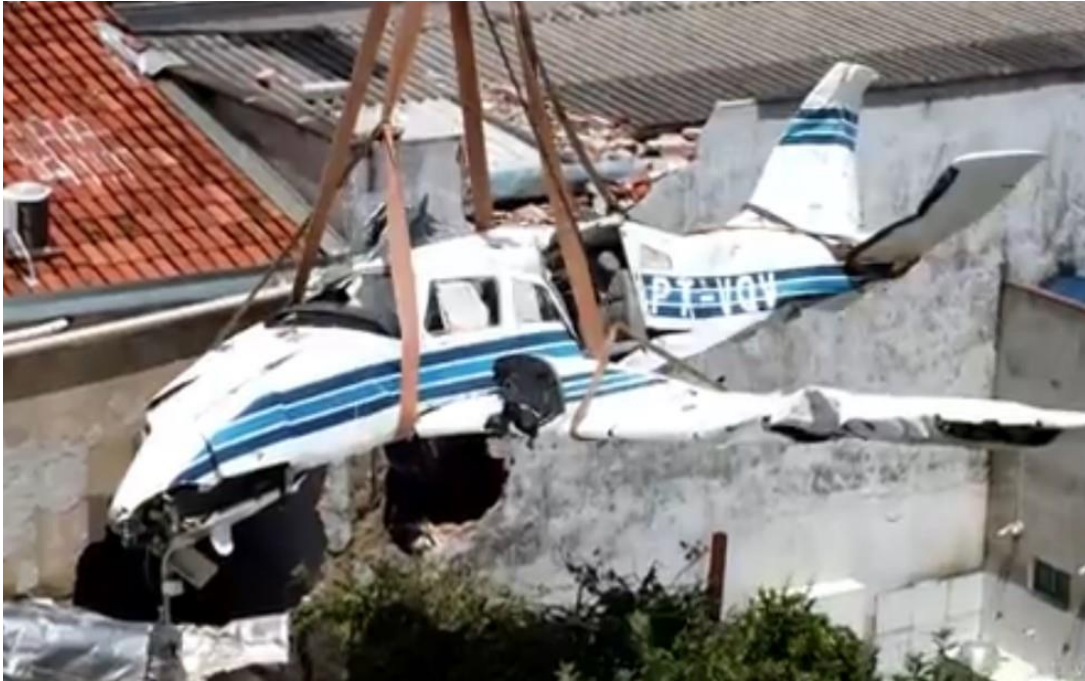
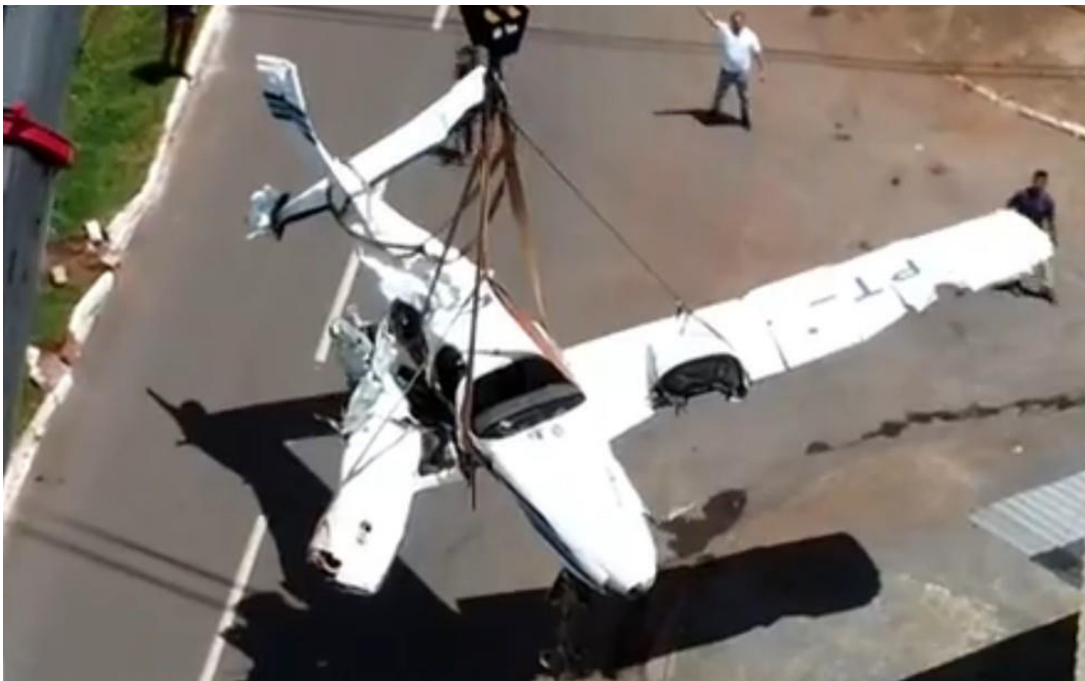
“Essa aeronave deu perda total. Toda a estrutura dela foi comprometida, as asas. A asa direita desintegrou totalmente”, disse Willian Correia Machado, dono da empresa que retirou o avião.
