Baron 58 sofre acidente em pouso em Birigui (SP), em 19.03.24

No último dia 04 (2ª), à tarde, um avião bimotor Beechcraft *Baron 58* sofreu acidente no aeródromo (privado) “Aeroclube de Birigui”/Cmte. Munir Djabak (SJWQ), em Birigui (SP).

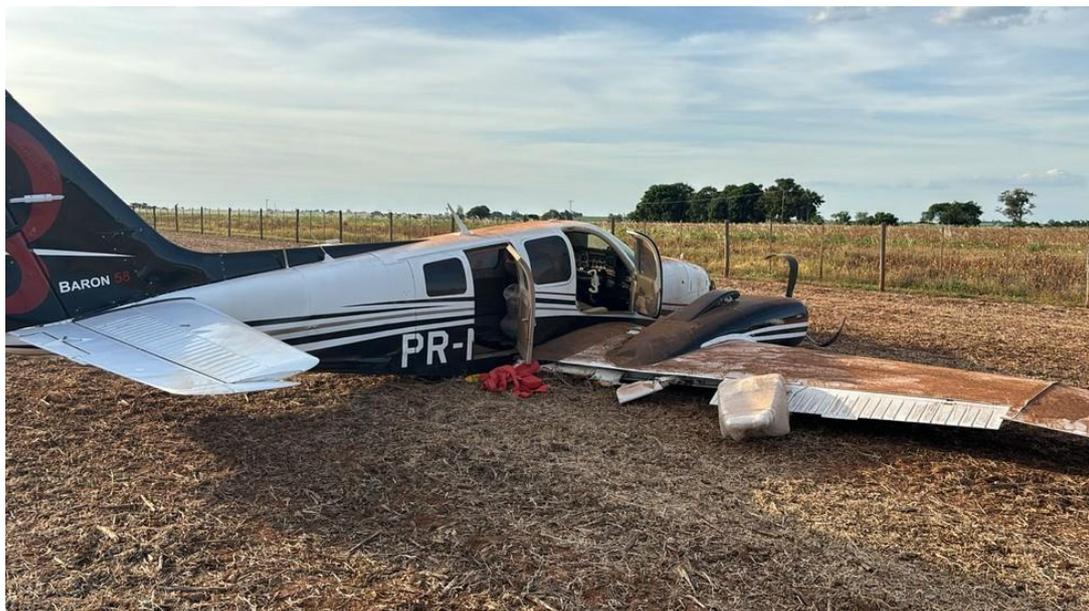
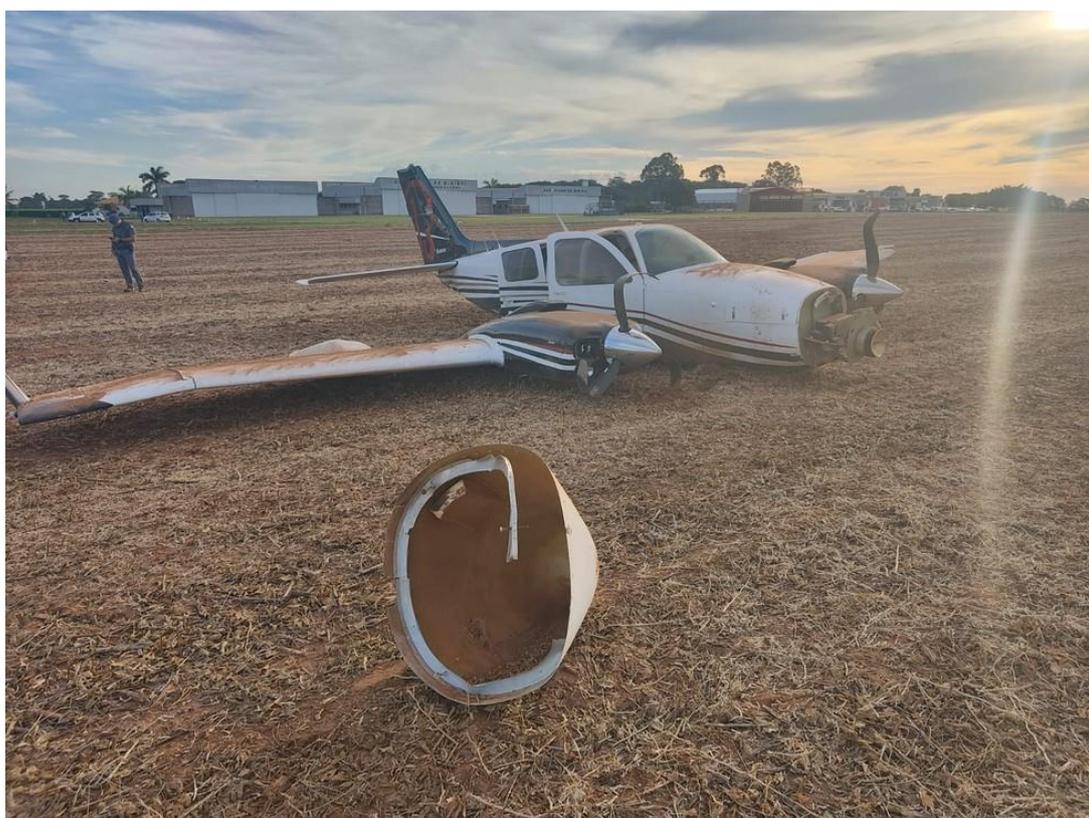
Fonte: g1 - 04/03/2024 (de arquivo pessoal)

Com base em relato da Polícia Militar na localidade, o avião “de matrícula PR-NIB” acidentou-se “a poucos metros de distância, próximo de uma oficina”, e o piloto evadiu-se. Nada irregular foi encontrado no interior da aeronave. A polícia informou foi informada do acidente no aeródromo por volta de 17:17 e, chegando no local na sequência, encontrou o avião acidentado numa das laterais da pista.

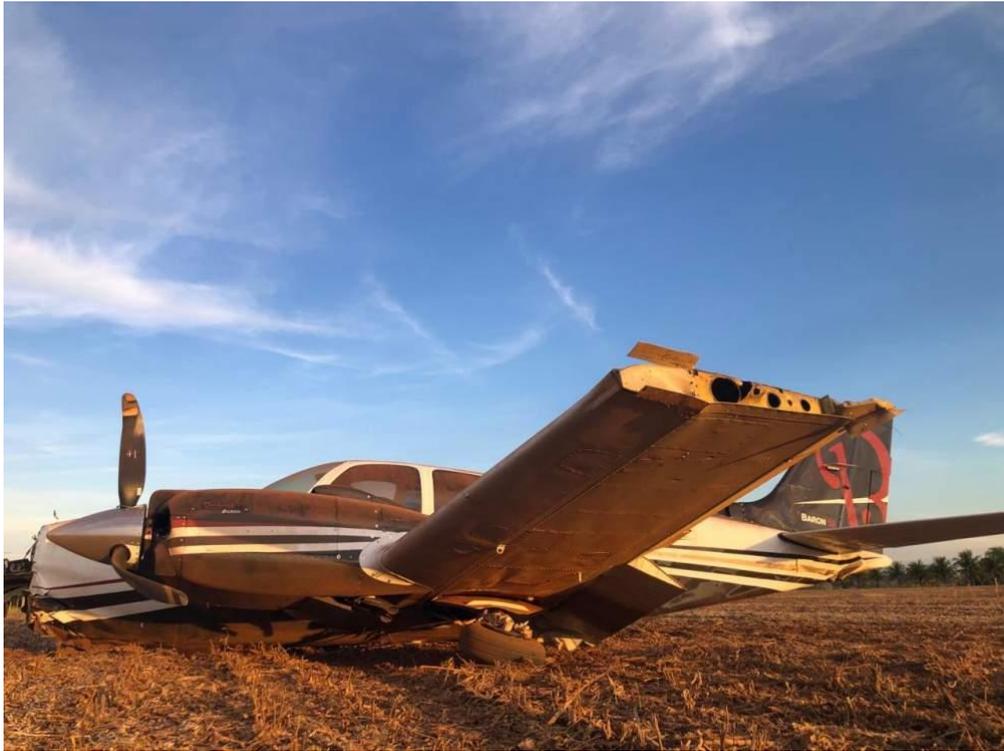
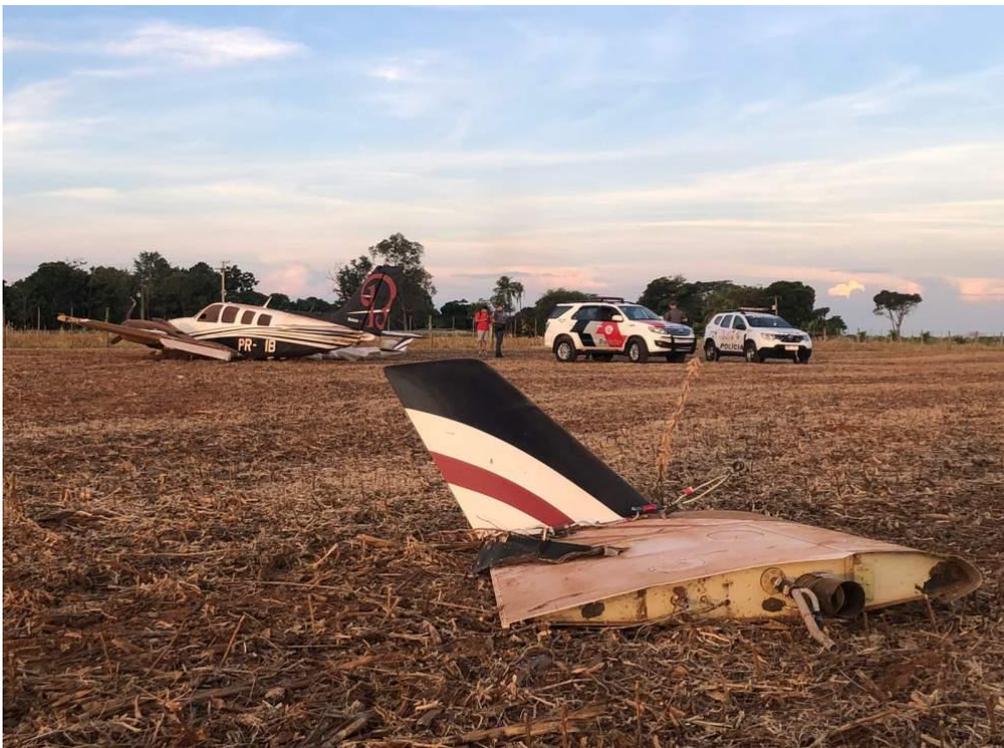
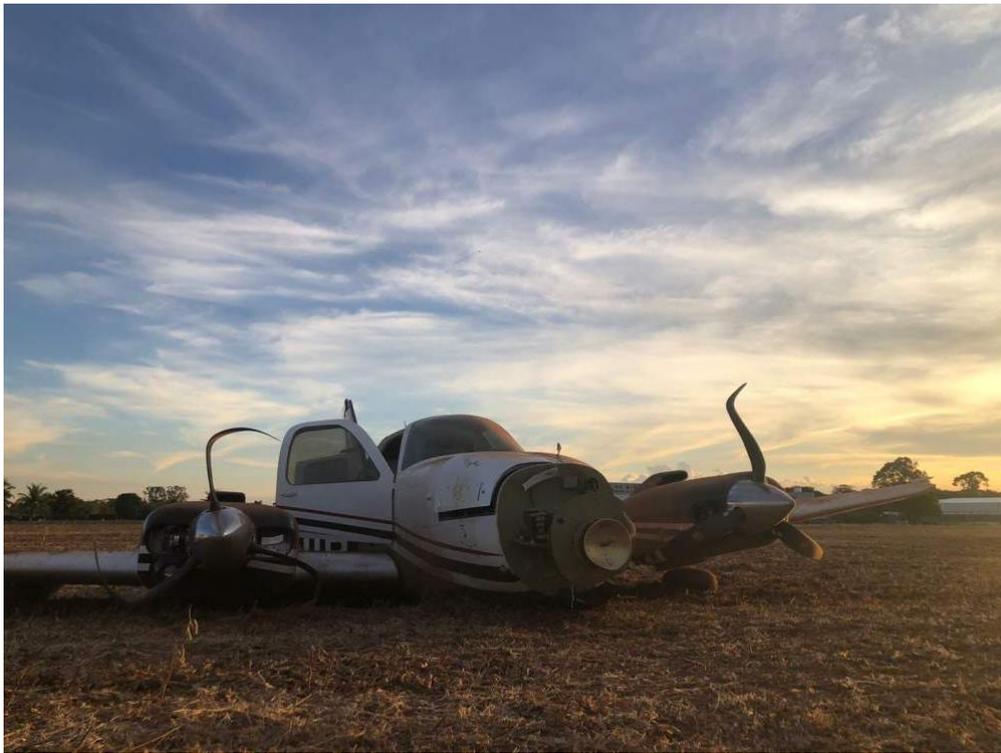
Segundo apuração da mídia “Hoje Mais”, pelo relato de testemunhas, o piloto (que teria nacionalidade estrangeira) teria feito vôo local já na tarde do dia 04, com várias passagens baixas pelo aeródromo e arredores. Quando de uma aproximação para pouso, o avião teria tocado na pista várias vezes, com o avião “quicando” pela pista, até o avião perder o eixo da pista e escapar pela lateral, numa área de vegetação rasteira. No escape da pista, o avião desprende componentes. Pessoas na oficina prestaram um primeiro apoio ao piloto, que sem ferimentos acabou deixando o local.

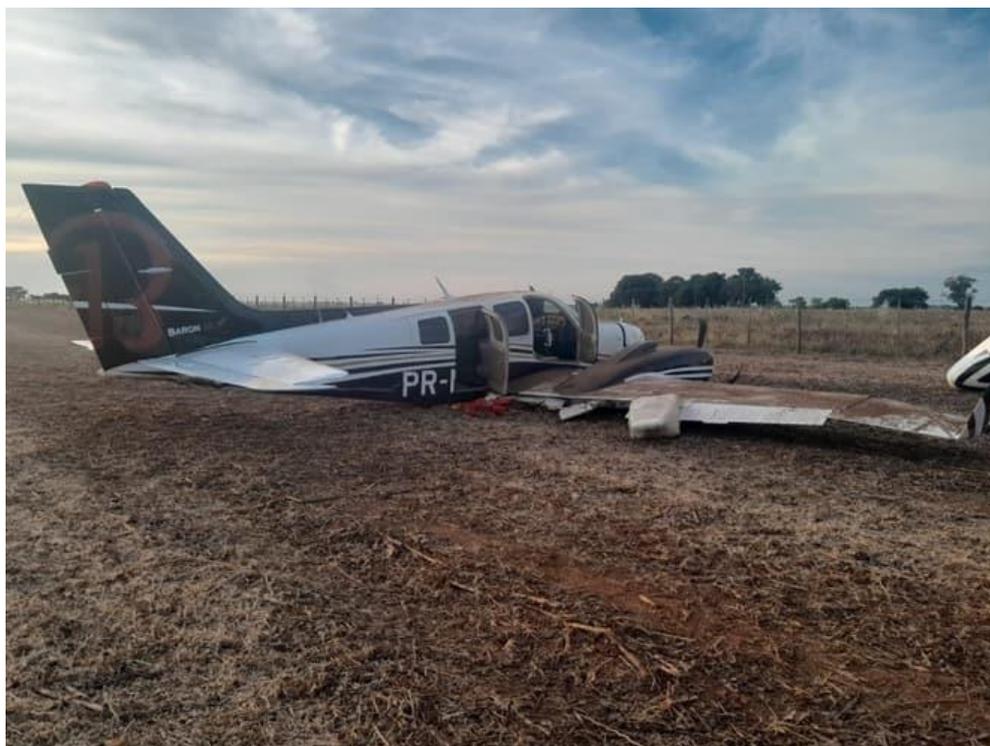
Para a mídia RP10, uma “testemunha” disse que o avião ficou parado 2 anos no aeródromo de Birigui e que no dia 04 (do acidente) chegou a fazer uns pousos e decolagens, dando impressão de fazer testes de vôo e alguns ajustes. Em um dos pousos, o avião teria tocado mais forte na pista, “quicando” na sequência e acabando por sair da pista.
