ANAC suspende aplicação de medida cautelar de restrição às operações de pouso avião a jato em Fernando de Noronha, liberando estas operações em pista seca, com a manutenção de proibição destas operações em pista molhada enquanto da não conclusão de ações corretivas e o retorno das operações comerciais de aeronaves turbo-jato condicionado à celebração das Carta de Acordo Operacional (CAOp) entre o operador aeroportuário e cada operador aéreo, em 22.03.25

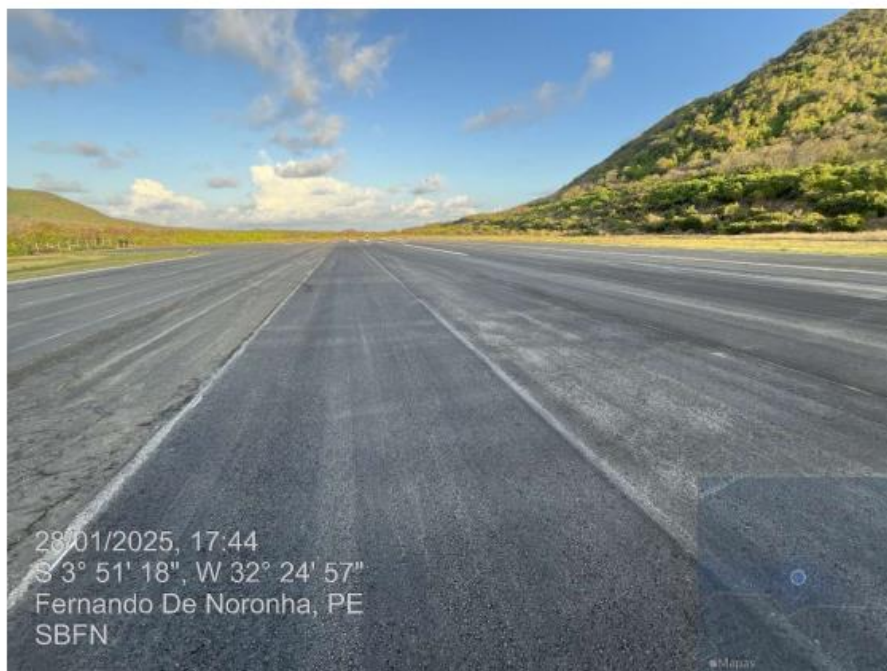
A partir da vistoria da pista (pouso/decolagem - 12/30), identificou-se que foi executada a fresagem e aplicação de CAUQ (Concreto Asfáltico usinado a Quente - uma mistura asfáltica executada em usina apropriada, composta de agregados minerais e cimento asfáltico de petróleo, espalhada e comprimida a quente) na porção central com 18 m. de largura, em toda a extensão da pista. Segundo o engenheiro responsável pela execução das obras, de acordo com o que consta no projeto executivo, etapa futura da obra consiste na execução de uma camada de 5 cm de espessura de CAUQ em toda a largura da PPD (pista de pouso-decolagem), de 45 m., e em toda a sua extensão (1.845 m.).

Foto 12 – Área de pavimento recuperado x área de pavimento não recuperado

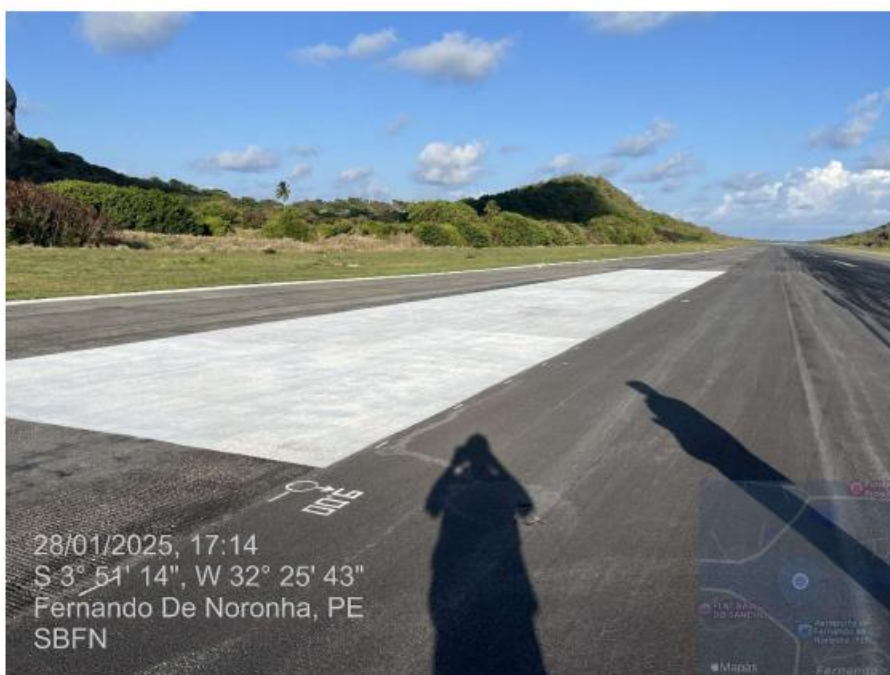
Para a porção central da pista reparada (18 x 1.845 m.), verificou-se que existe concentração de marcas de pneu nas proximidades do ponto de visada da cabeceira 12 (predominante), mas não foram identificados indícios de desagregação superficial no referido trecho. Nas adjacências laterais do trecho executado, verificou-se que existem vários pontos de desagregação superficial que necessitam de monitoramento e remoção periódica de objetos estranhos (FO) até a requalificação dessas áreas, principalmente nas regiões que se localizam os cones de sucção e exaustão dos motores das aeronaves turbo-jato que operarão no aeródromo. As áreas de giro das duas cabeceiras (12 e 30) encontram-se com condição superficial bastante degradada.

Foto 7 – Ponto de visada da pista 12

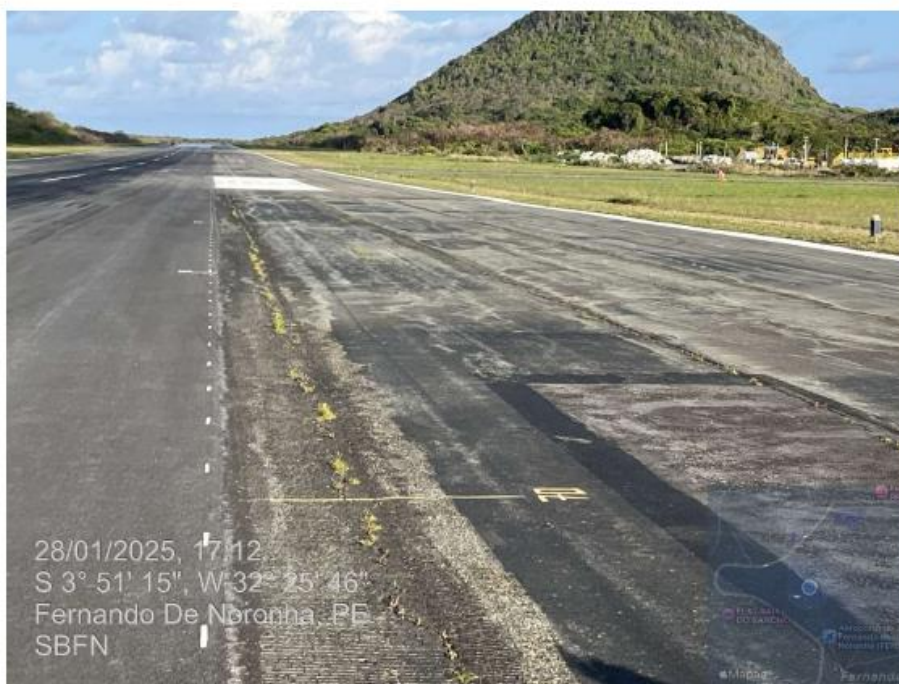
Foto 8 – Ponto de visada da pista 12

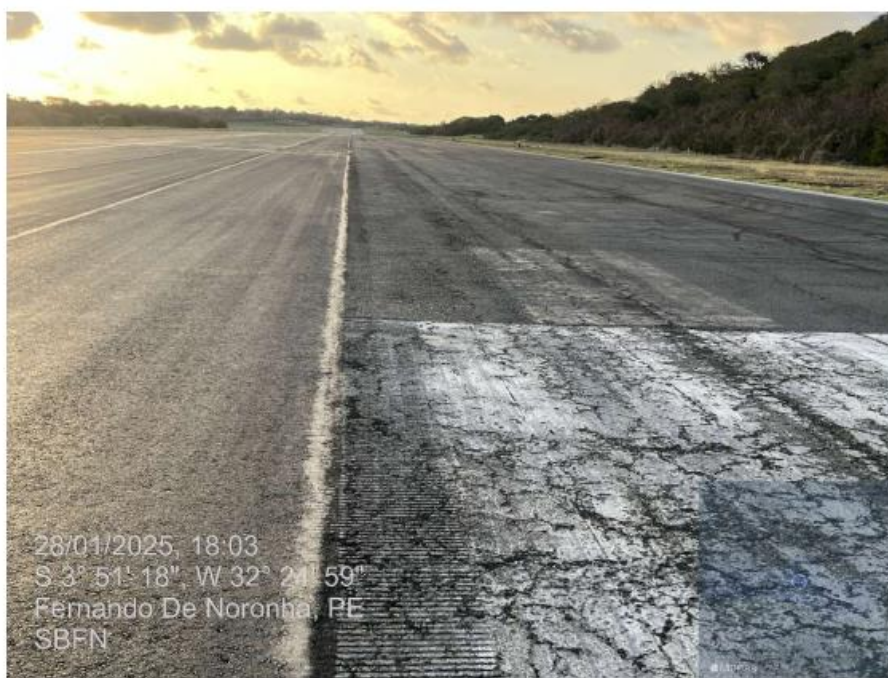
Foto 13 – Ponto de visada da pista 30

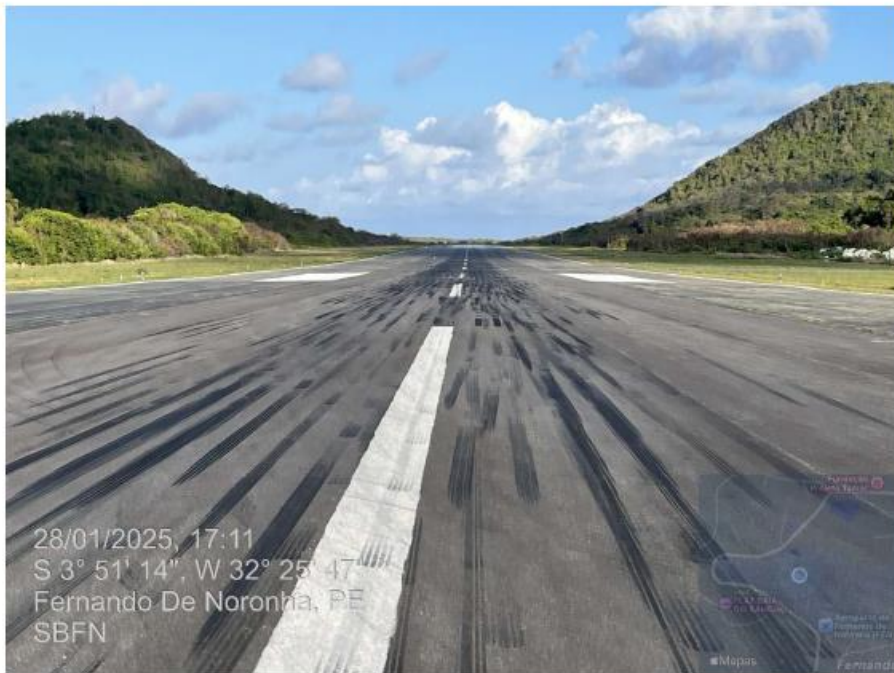
O reforço da sinalização horizontal da PPD está em andamento, conforme apontado no RIA 108P/GFIC-SIA/2024 e aceito em APAC, cuja data de conclusão é 25/02/2025. Verificou-se o reforço da sinalização horizontal da cabeceira 12, do eixo da PPD e do ponto de visada da cabeceira 12 foram executados. A sinalização de borda da pista foi executada em cerca de 80% da sua extensão, restando pendente o trecho próximo da cabeceira 30. Resta pendente também o reforço das sinalizações de pontos de visada da cabeceira 30, a sinalização da cabeceira 30, além da sinalização das áreas de giro de ambas as cabeceiras.

Foto 6 – sinalização de eixo de pista

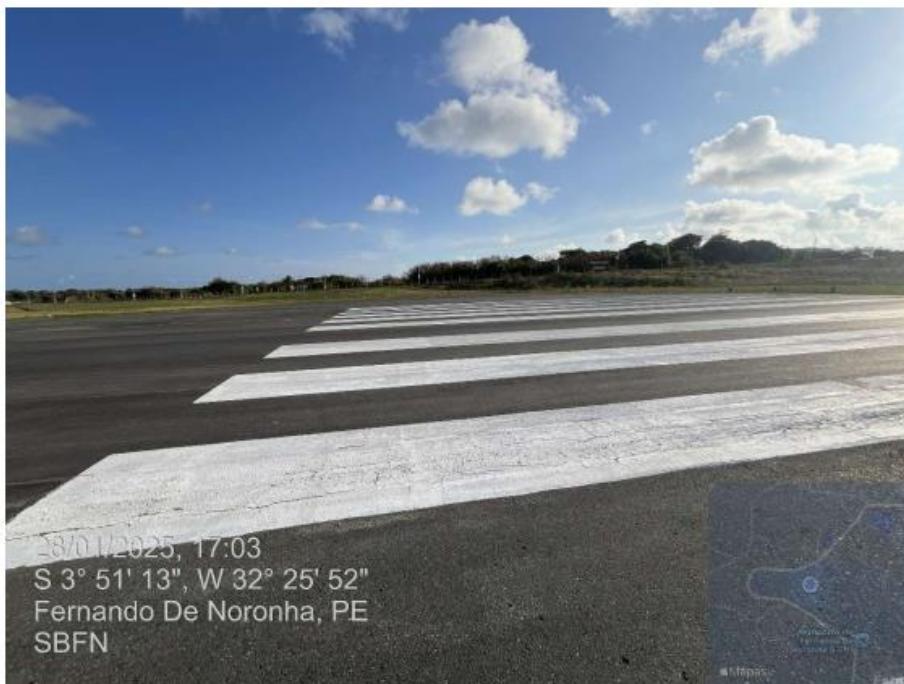
Foto 2 – Sinalização horizontal da cabeceira 12

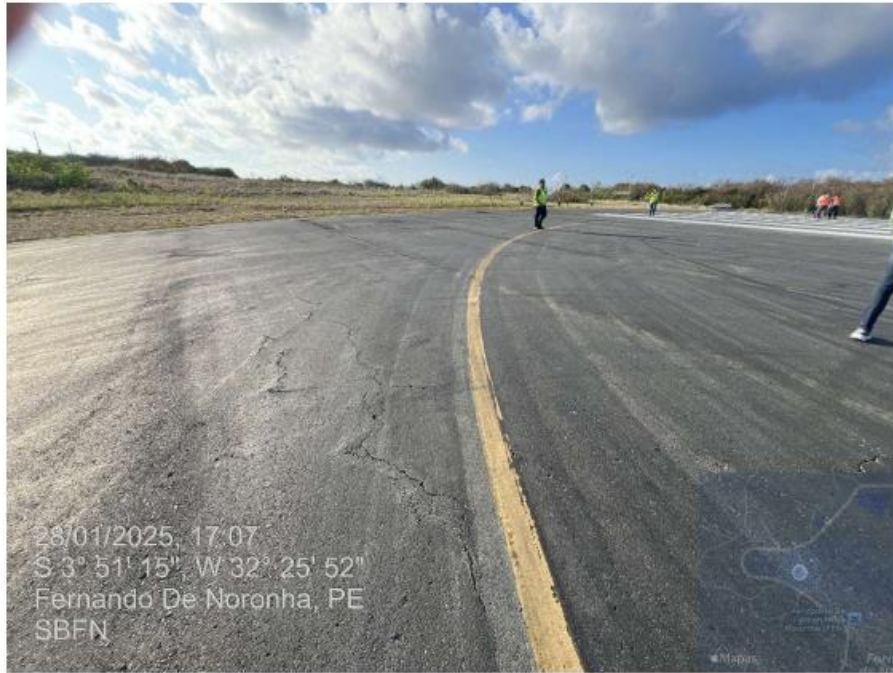
Foto 4 – Área de giro da cabeceira 12

Áreas de giro - condição atual do pavimento: existe um risco potencial da degradação aumentar de forma acelerada com a elevação da carga a que o pavimento será submetido com o eventual retorno das operações com aeronaves de maior porte. Por isso, ficou acordado entre o gestor do aeródromo (DIX), o Governo do Estado de PE, os gestores de segurança operacional das cias. aéreas e a empresa executora das obras, que será dada prioridade para a requalificação do pavimento das áreas de giro no novo cronograma das obras.

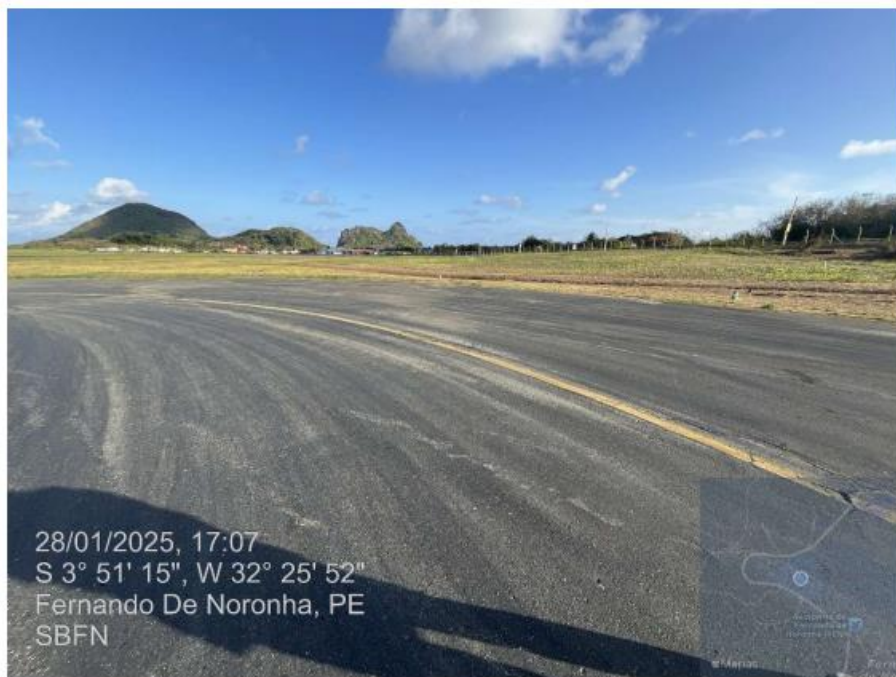
Foto 5 – Área de giro da cabeceira 12

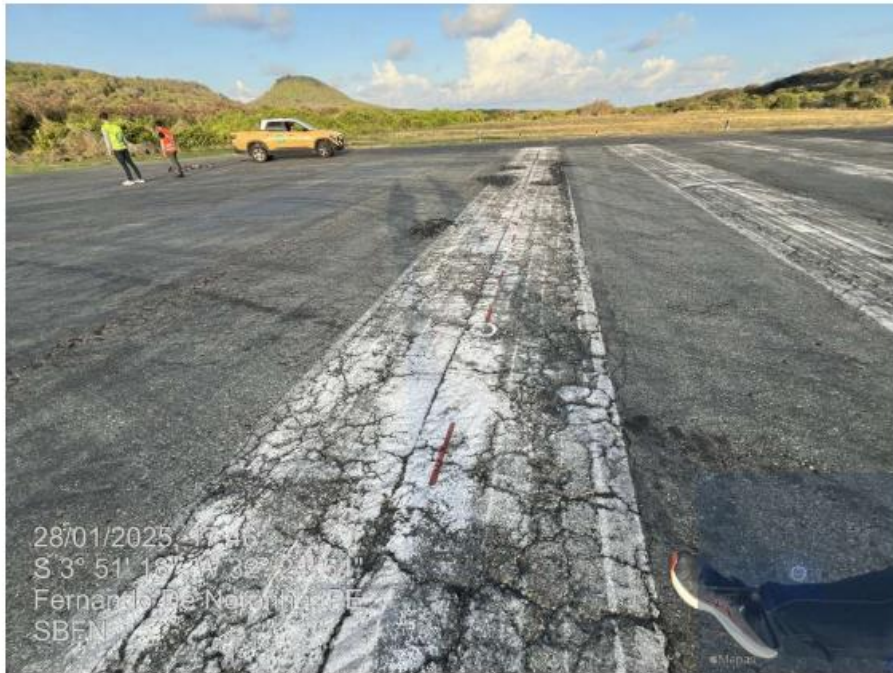
Foto 15 – Sinalização horizontal da cabeceira 30

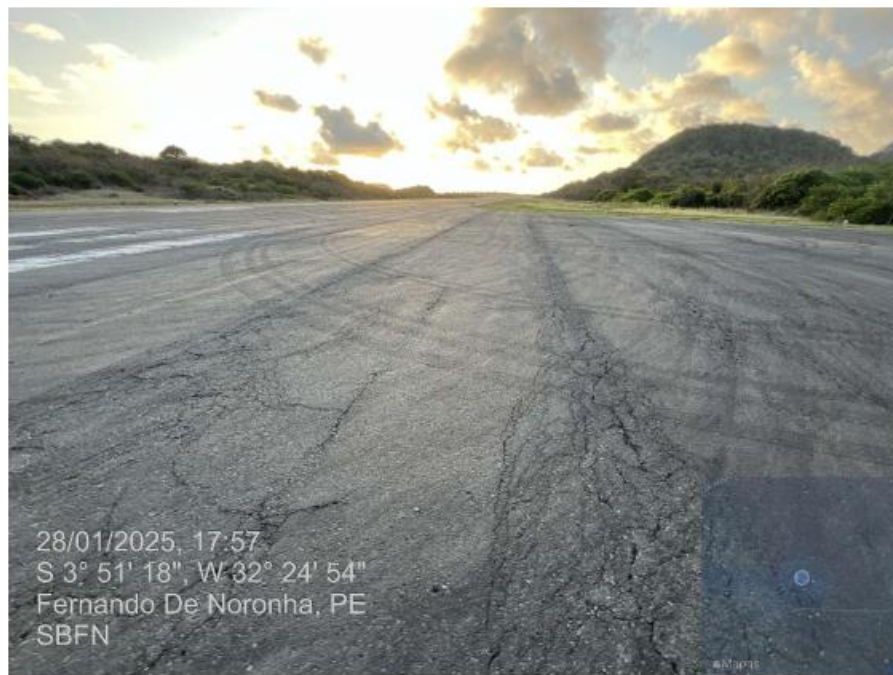
Foto 16 – Área de giro da cabeceira 30

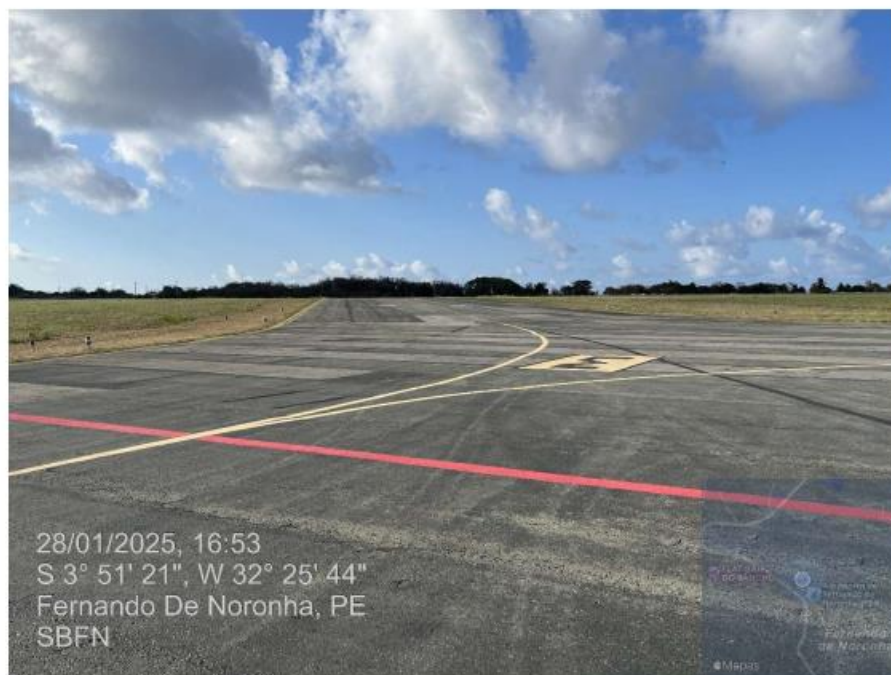
Foto 19 – Pátio de aeronaves

É necessário realizar a adequação da sinalização horizontal do pátio para operação de aeronaves turbo-jato da aviação comercial.

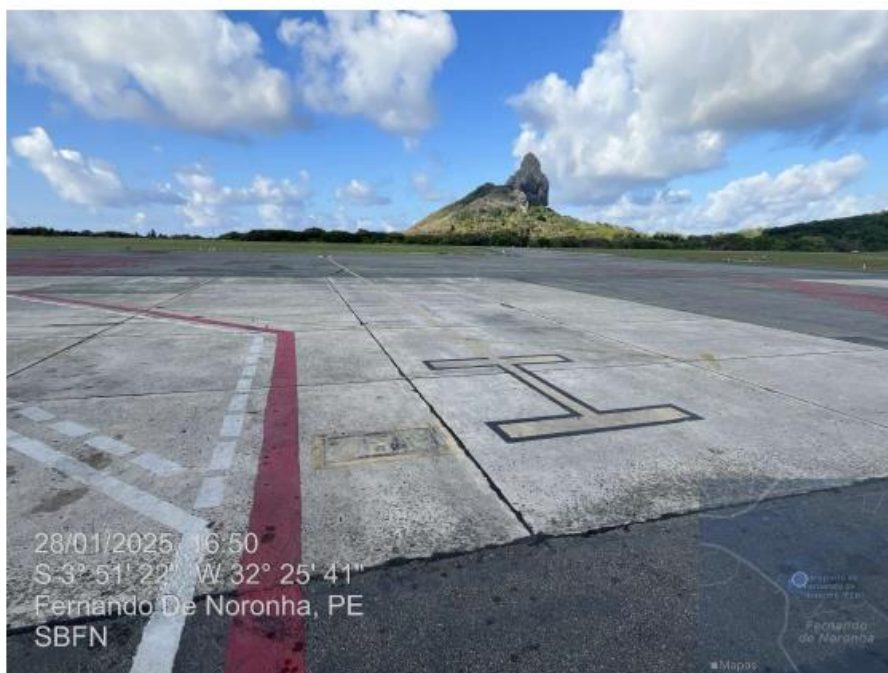
Foto 18 – Posição de parada da aeronave

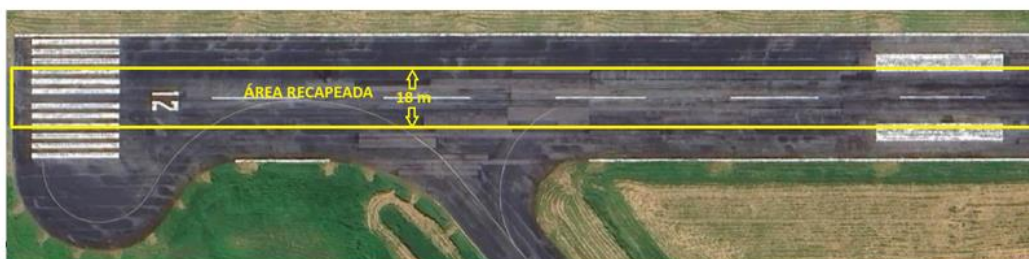
Figura 1 - Ilustração do trecho recapeado na PPD

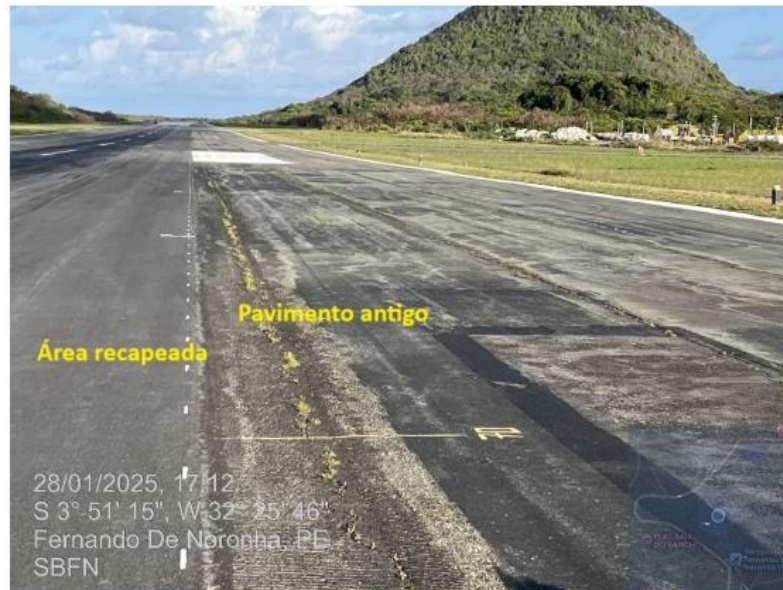
A análise visual indica que o trecho (faixa central de 18 m. de largura, em toda extensão da pista) recapeado apresenta boas condições para operação, sem defeitos ou desprendimento de FO, com os registros no Relatório da Visita Técnica realizada em 28 a 30/01/2025

Figura 2 - Divisa entre a área recapeada e a área com pavimento antigo, nas proximidades do ponto de visada da cabeceira 12

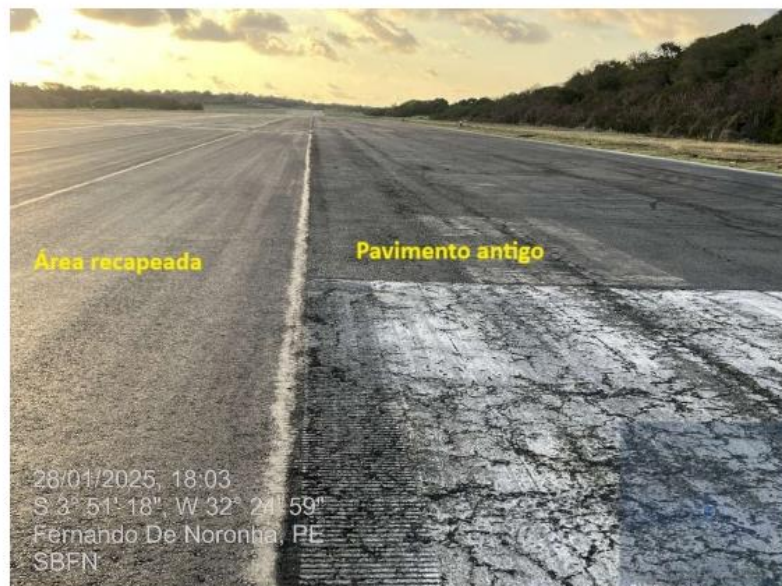
Figura 3 - Divisa entre a área recapeada e a área com pavimento antigo, nas proximidades do ponto de visada da cabeceira 30
