**Em operação VFR noturna, Seneca III “pousa” em descampado junto de aeródromo, após falha de motor durante arremetida na aproximação final, por alegado erro no alinhamento com a pista, por engano do piloto com luzes de via pública, em 08.10.25**

No dia 21 de setembro, às 22:00Z (19:00LT), o bimotor EMBRAER/NEIVA EMB-810D (PA34) de prefixo PT-VRD, do transporte privado, teve um acidente do tipo “Falha ou mau funcionamento do motor” (SCF-PP) durante aproximação final para pouso no aeródromo “Domingos Pignatari” (SDVG), em Votuporanga (SP), no noroeste do Estado.

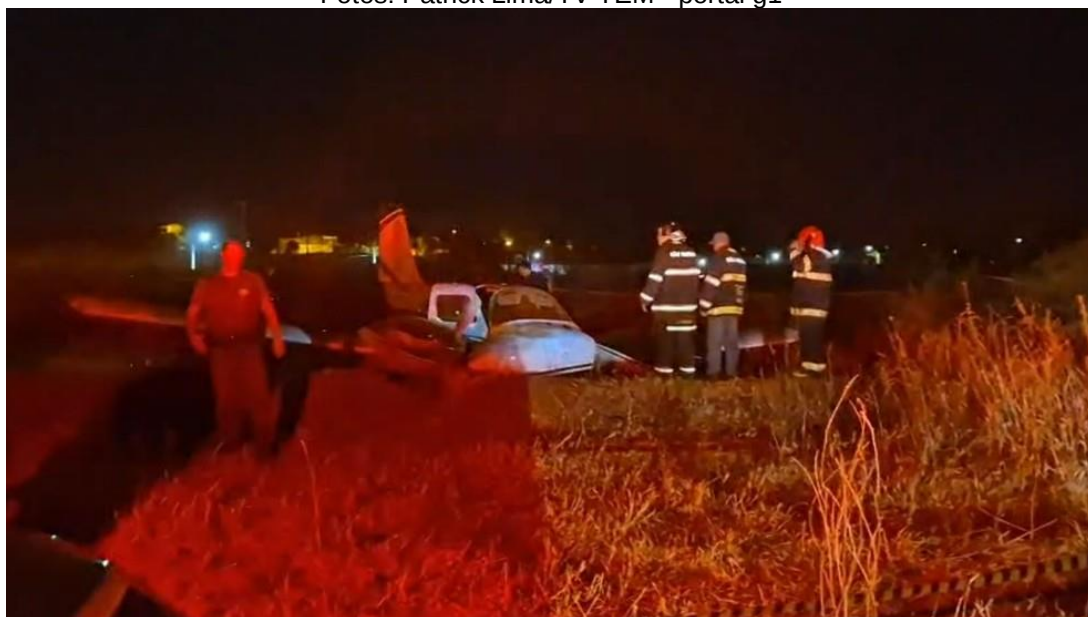
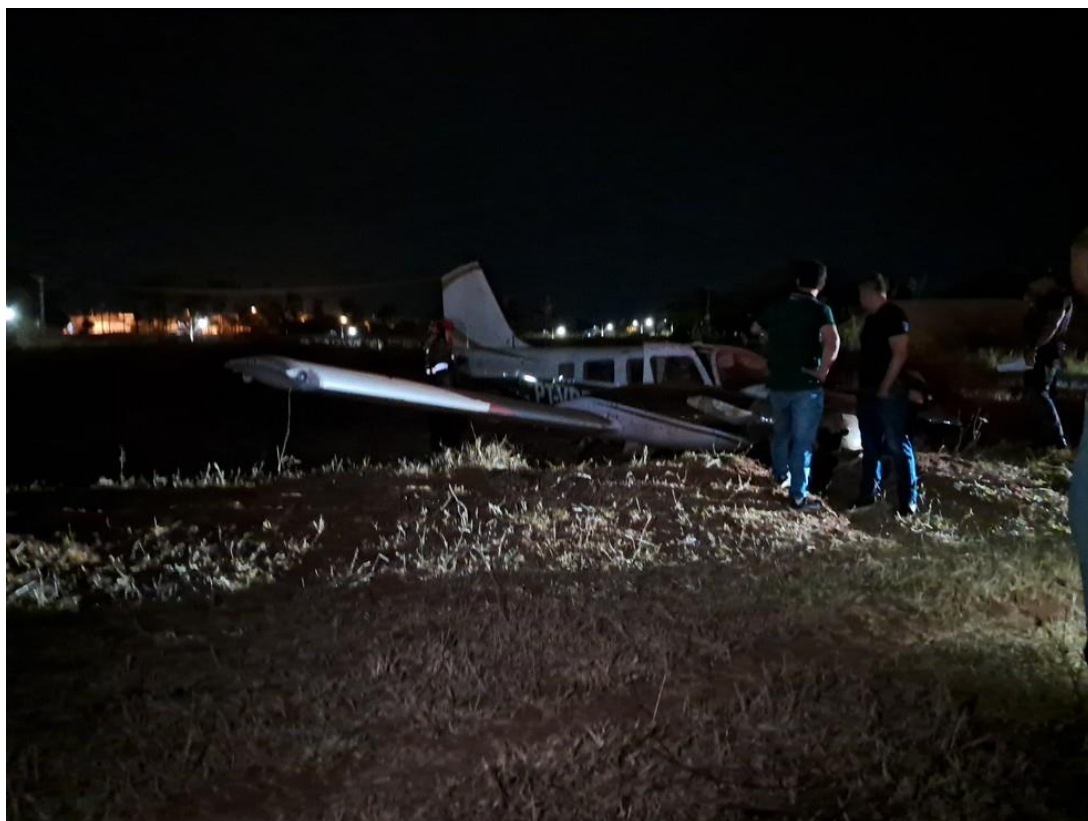
Conforme a súmula factual preliminar, a aeronave decolou do Aeroporto Leite Lopes (SBRP), em Ribeirão Preto (SP), com destino do aeródromo “Domingos Pignatari” (SDVG), em Votuporanga (SP), para um voo de traslado, com apenas um tripulante a bordo. Durante o segmento final de aproximação, a aeronave perdeu potência e realizou pouso de emergência fora do aeródromo. O avião teve danos substanciais, o piloto teve ferimento grave; não houve danos a terceiros.

Conforme matéria do portal de notícias g1 (em 22/09/2025), para o boletim de ocorrência da Polícia Civil, o piloto declarou que foi contratado para trasladar a aeronave de Ribeirão Preto até Votuporanga. O piloto contou à polícia que confundiu as luzes da pista com as luzes de um motel próximo do aeródromo, na aproximação. Ainda segundo declarou à polícia, após perceber que não se tratava da pista, o piloto tentou arremeter, mas perdeu a aceleração de um dos motores e colidiu com o solo no pasto próximo à Avenida República do Líbano, poucos metros antes do aeródromo

Segundo o Corpo de Bombeiros, apenas o piloto estava na aeronave. Ele teve ferimentos leves no rosto e permaneceu um tempo no local, até ser levado pelo Serviço de Atendimento Móvel de Urgência (SAMU) para um hospital. Aos bombeiros, o piloto disse que percebeu um problema no motor e decidiu fazer a manobra de pouso forçado no local próximo do Aeroporto Estadual de Votuporanga e da rodovia Péricles Belini (SP-461).

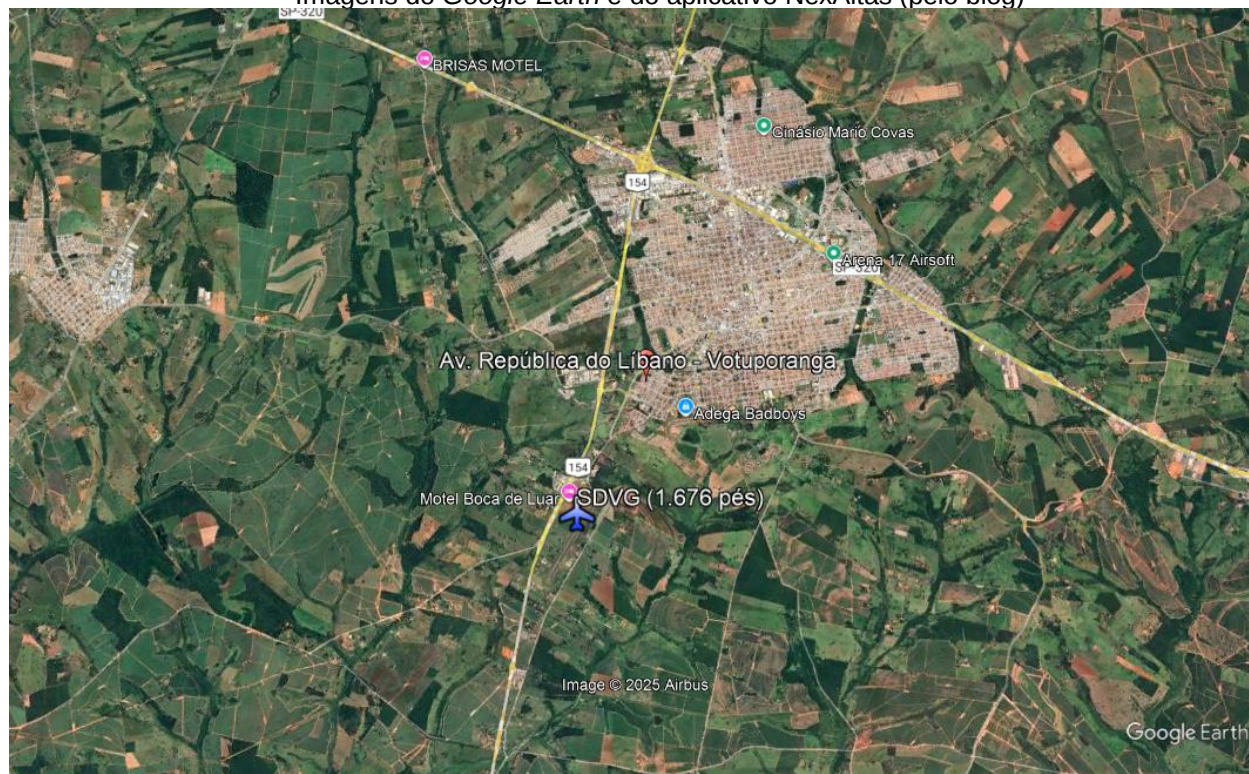
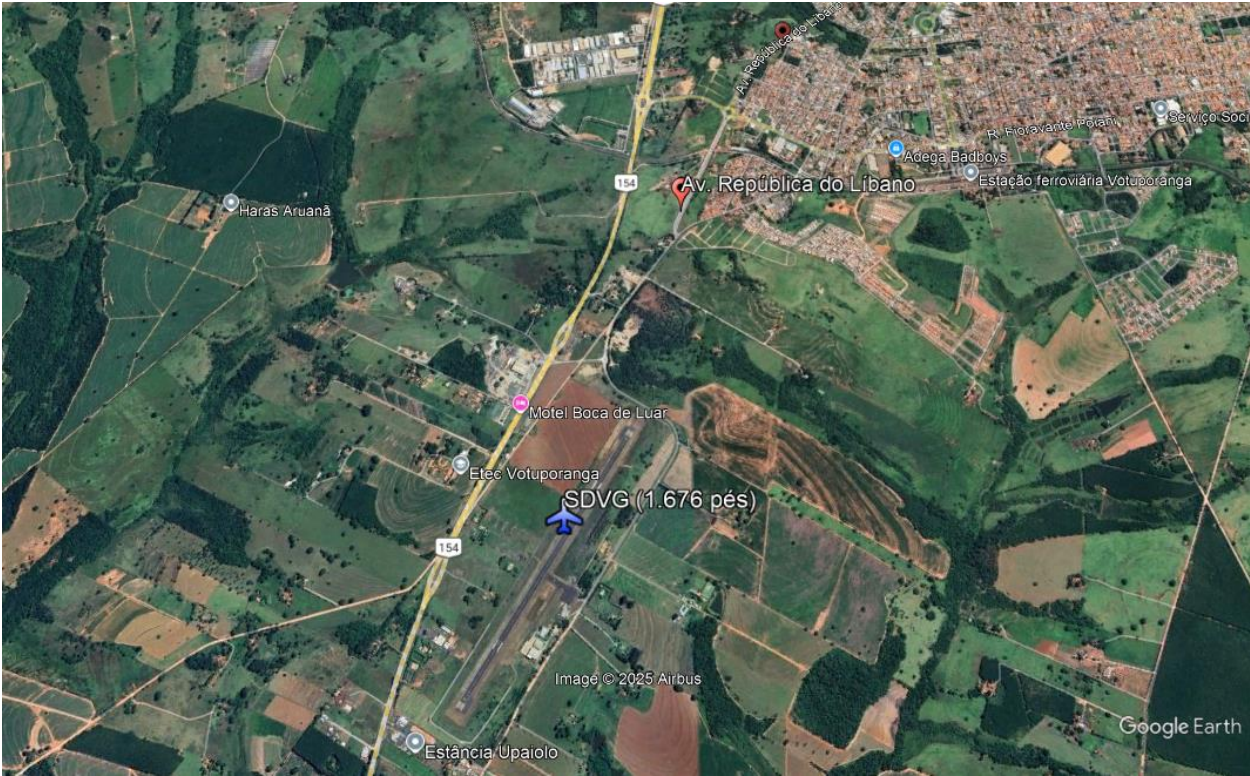
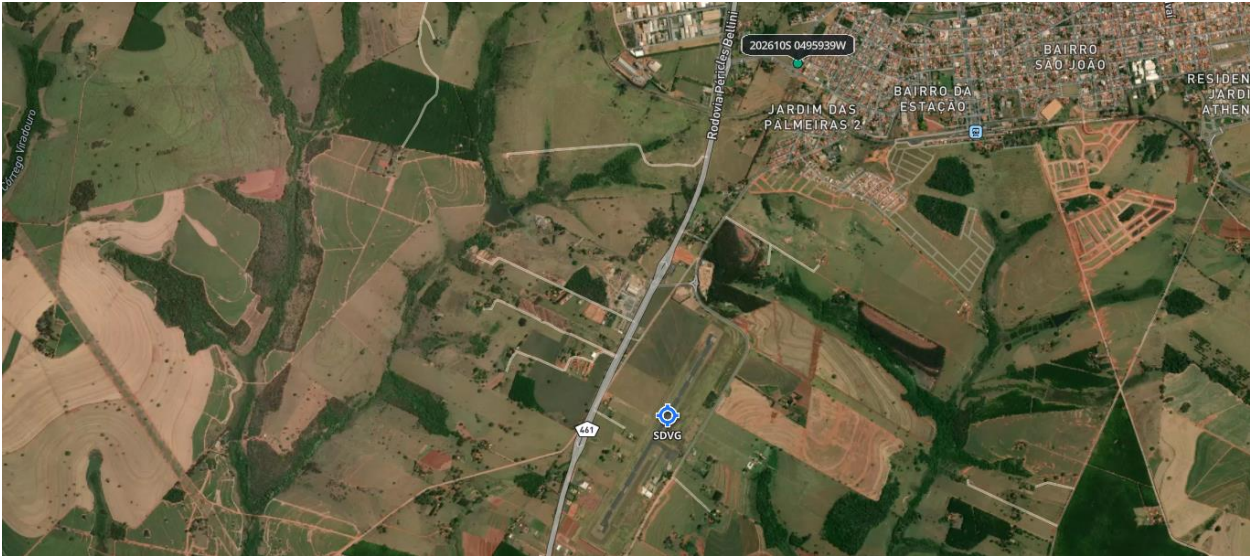
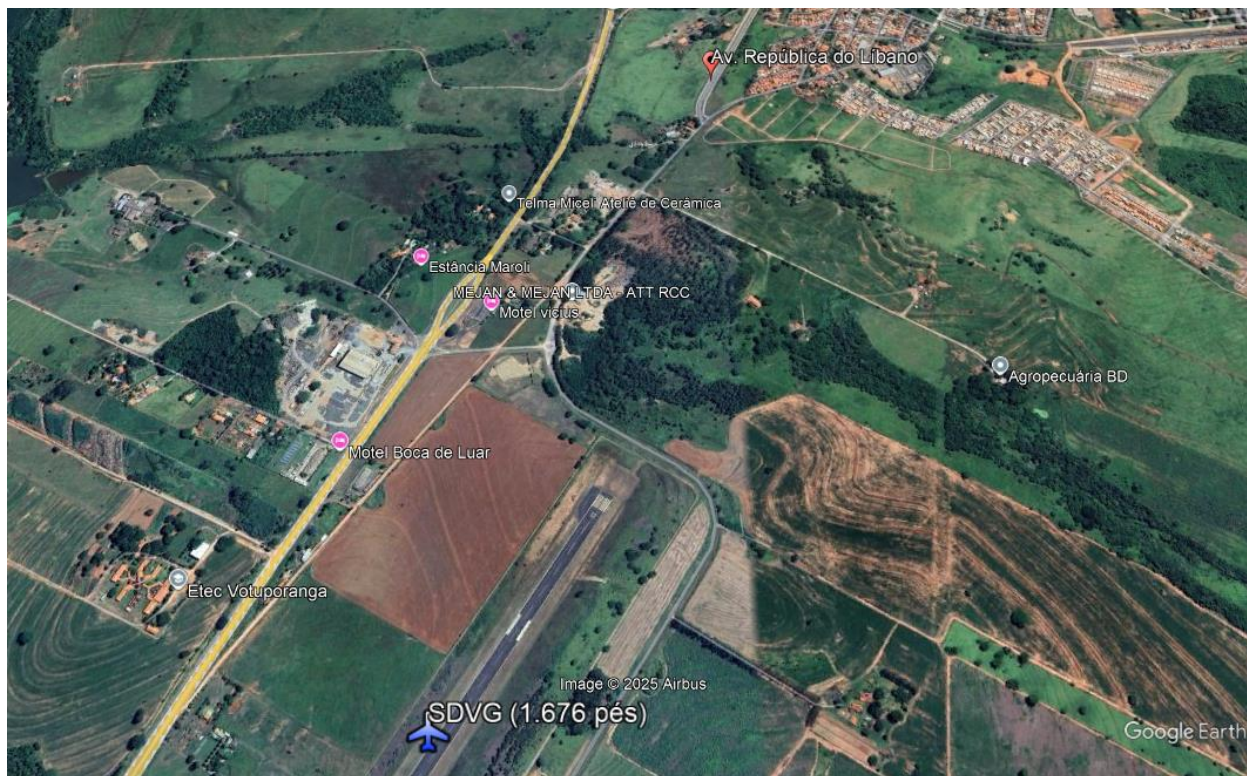
O aeródromo “Domingos Pignatari” está situado a cerca de 4,8 km (2,6 MN) a SW do centro de Votuporanga, em área rural da cidade, com pouca ocupação de imóveis e fontes de luz. A rodovia Péricles Belini (SP-461) margeia à oeste o aeródromo, “paralelamente” à pista (cerca de 450 m. transversalmente da pista, no ARP); a norte, a via Av. República do Líbano é “paralela” ao eixo estendido da pista, para conectar-se, após uma rotatória (a cerca de 1 MN a partir da cabeceira 23 - RM 038°), com a Estrada Municipal Fábio Cavallari, que tem trecho se estendendo à leste do aeródromo, paralelamente à pista (cerca de 225 m. transversalmente da pista, no ARP).

As informações de mídias quanto ao ponto do “pouso”, com as referências da Av. República do Líbano e rodovia Péricles Belini (SP-461), além de motéis (existindo estes junto da SP-461 - lado da cabeceira 23) , sugerem que o acidente se deu no setor norte, numa aproximação para a pista 23.
